SVARTTROSTVEIEN 25

Tilstandsrapport

# Tilstandsrapport

# gnr. 33, bnr. 1850

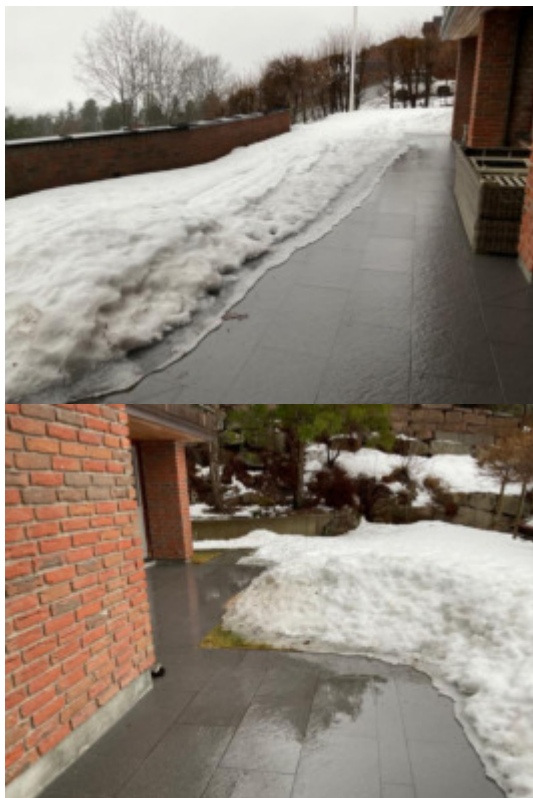
TG 2

Terrasser med støpt dekke belagt med fliser.

### Vurdering av avvik:

- Det er avvik:

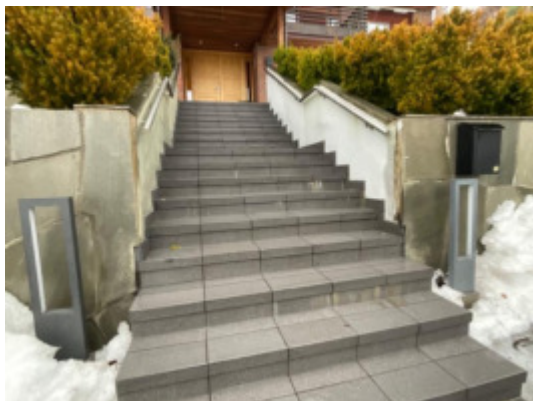
TG 2

Støpte trapper og repos belagt med fliser/stein.

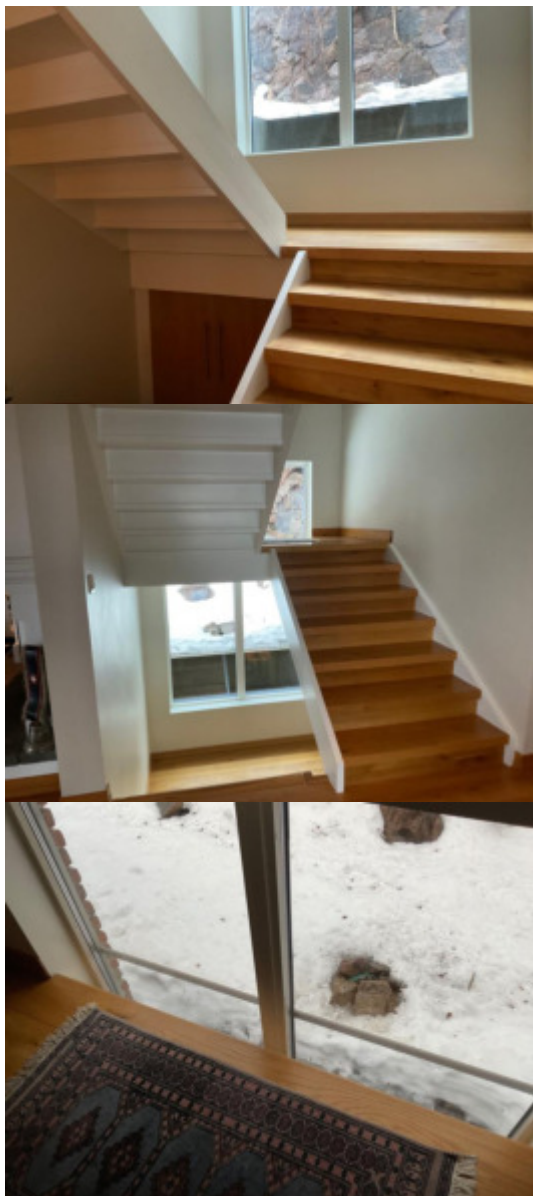
TG 3

Boligen har lakkert tretrapp.

Åpning må sikres, ikke iht forskriftskrav

- Rekkverk må monteres for å lukke avviket.

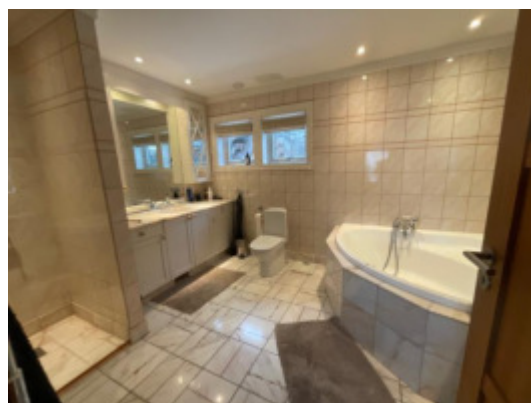
TG 3

Flislagt bad/wc med gulvvarme, innmurt badekar, servant med innredning, toalett, dusj hjørne med glassvegg.

- Våtrommet må oppgraderes for å tåle normal bruk etter dagens krav.

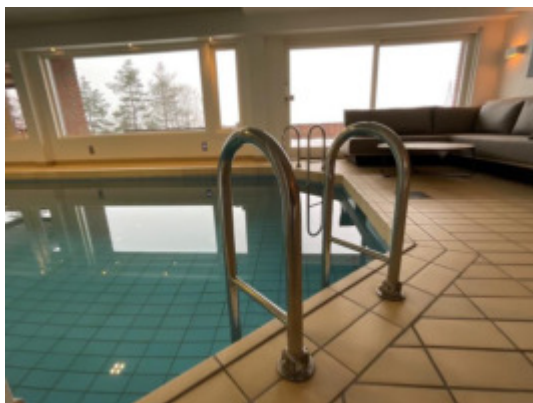
TG 3

Innendørs basseng. Basseng og teknisk utrustning knyttet til dette samt selve bassengrommet ble vesentlig oppgradert ifm oppussing i 2009/2010. Erstattet lavtliggende gipsplater mot yttervegg og vegg mot trimrom med litexplater påført smøremembran i skjøter og overganger mot gulv. Flis sokkellist med silikonfuger langs vegger og i hjørner. Alle vegger trukket med glassfiber/våtrommslim. Vegg og tak flater malt med våtromms maling. Alle fliser med bom og sprekker skiftet. Ny rustfritt slukrist i bunn. Bunn sluk i plast inspisert og funnet i orden. Skimmer saget ut og ny bunn/understøtte montert. Alle fuger skrappt ned og fornyet. Impregnert for lang holdbarhet. Nye LED Lys trafoer i basseng. Basseng overtrekk på rull fornyet. Avfukter - full service og kjølemiddel kontroll. Ny Titan varmeveksler i teknisk rom med tilkobling mot bergvarme. Ny sirkulasjonspumpe med turtallsregulering. Service på sandfilter og ventiler. Avfuktingsanlegg i tilstøtende bod, kondensvann til husets avløp.

Kostnadsestimat: 10 000 - 50 000

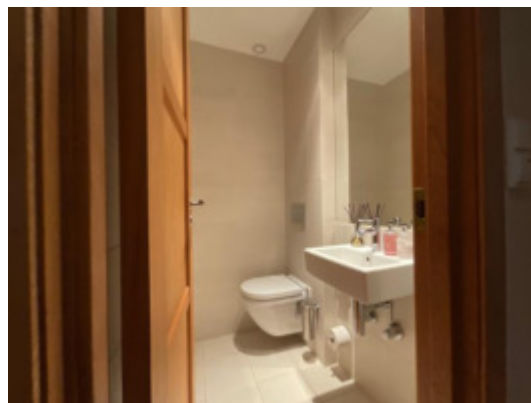
TG 2

Flislagt toalettrom med gulvvarme, belysning, avtrekk, vegghengt toalett, servant, speil.

- Det er ikke påvist tilfredsstillende løsning for å synliggjøre lekkasje fra innebygget systerne.

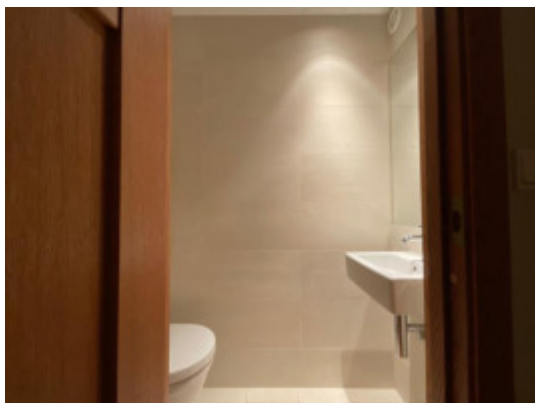
TG 2

Flislagt toalettrom med varmekabler, downlights, avtrekk, vegghengt toalett, servant, speil.

- Det er ikke påvist tilfredsstillende løsning for å synliggjøre lekkasje fra innebygget systerne.

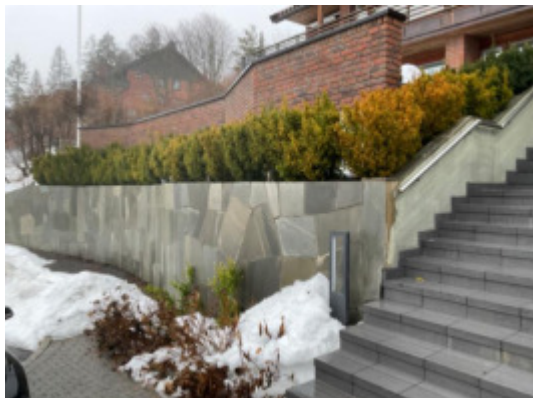
TG 2

Forstøtningsmurer er av betong. Beplantning antas fungere som sikring/rekkverk.

Noen riss, sprekker

Lokal bedring av riss og sprekker må forventes.

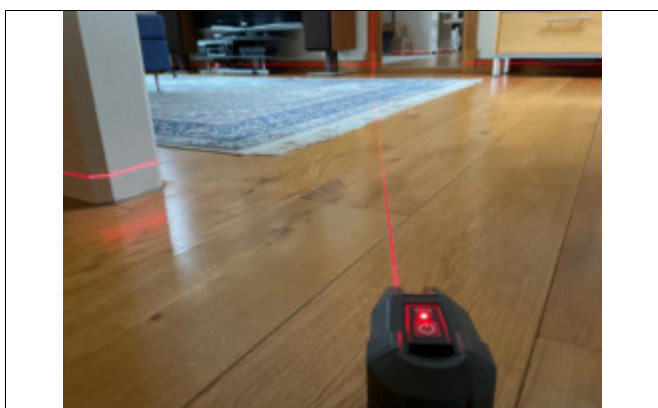
Nivellering loftstue, avvik, ca. 10-20 mm

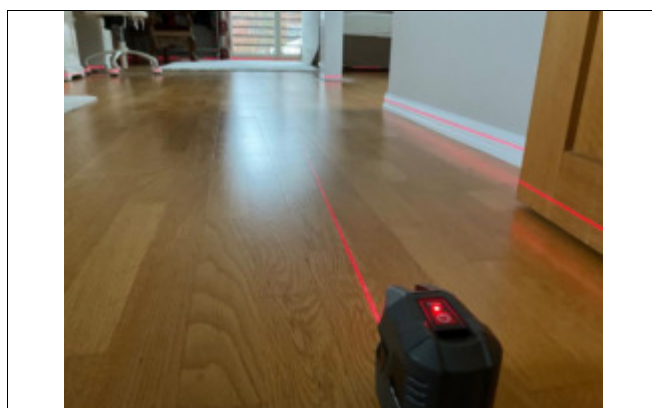
Nivellering soverom, avvik, ca. 10-20 mm
