HÅKONS VEI 12

Tilstandsrapport

# Håkons vei 12, 1470 LØRENSKOG

Befaringsdato: 25.04.2025

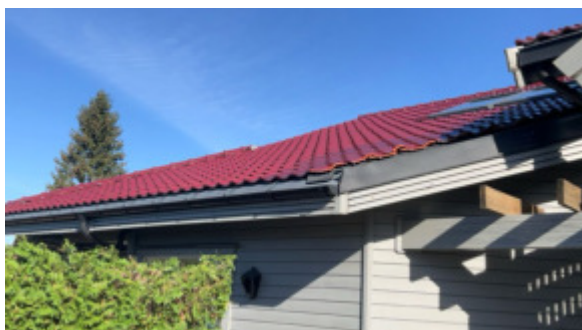
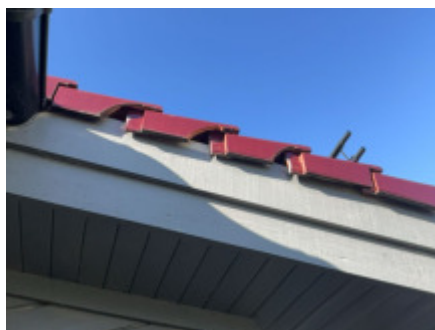
Taktekkingen er av glassert takstein. Taket er besiktiget fra bakkenivå. Siden taket (takkonstruksjon, takteking og skorstein) kun er observert fra bakkenivå, er vurderingen begrenset av dette. Det er ikke sikkerhetsmessig forsvarlig å bevege seg ut på taket eller observere fra stige. Selv om det ikke er avdekket skader under befaringen, betyr ikke dette at det ikke foreligger skader som en besiktigelse på taket kan avdekke. Vær oppmerksom på denne risikoen. En undersøkelse av taket kan utføres av en fagperson under tilstrekkelige sikkerhetsforhold.

- Overvåk tilstanden jevnlig. For å få tilstandsgrad 0 eller 1 må tekkingen skiftes ut, men tidspunktet for når dette er nødvendig er vanskelig å si noe om.
- Knekte takstein må skiftes.

Vær oppmerksom på denne risikoen. En undersøkelse av taket kan utføres av en fagperson under tilstrekkelig sikkerhetsforhold. Ved registrering av avvik vil dette kunne medføre kostnader. Skader kan plutselig oppstå på eldre bygningsdeler som forårsaker skader/utgifter. Om oppussing ikke utføres kan ytterligere skader oppstå.

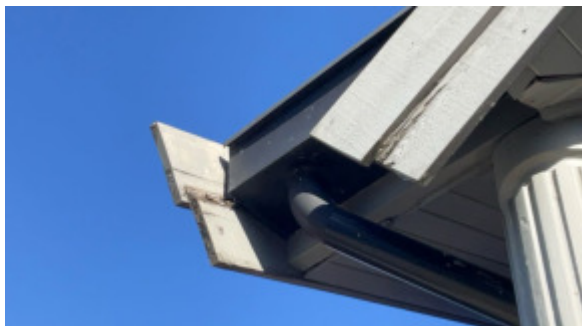
### TO 2 Nedløp og beslag

Takrenner og nedløp i stål/blekk.

- Det må foretas tiltak for å lukke avviket.
- Det er ikke krav om utbedring av snøfangere opp til dagens krav.
- Det bør lages system for bortledning av vann fra taknedløp ved grunnmur.

Avvikene gir grunn til å overvåke forholdet nøye for å unngå større skade eller følgeskader. Påregnelig med enkelte sprekker etc. i skjøter m.m. Oppussing/rehabiliteringer må påregnes.

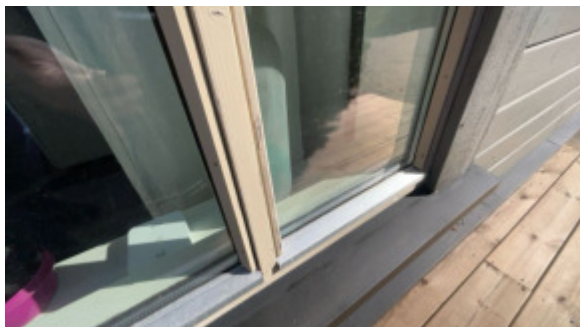
- Det er påvist andre avvik:

Avvikene gir grunn til å overvåke forholdet nøye for å unngå større skade eller følgeskader. Eldre vinduer med slitasje, utskiftninger må påregnes. Om utskiftninger ikke utføres vil dette medføre energitap, lekkasjer etc.

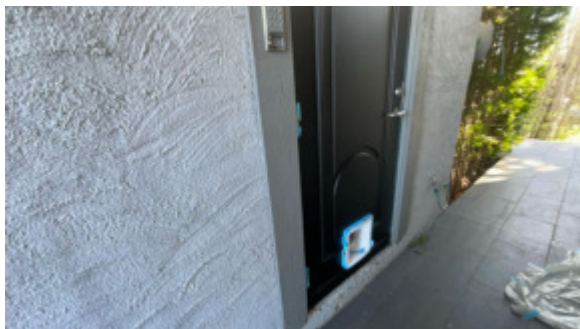
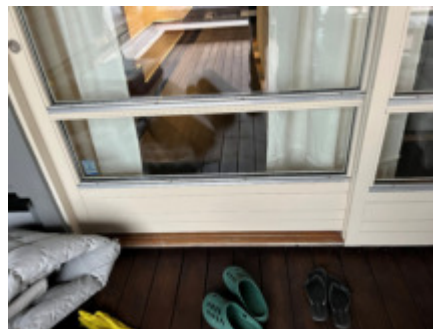
Eldre vindu/dør, med begrenset isolasjonsevne pga. værslitasje, bruk og utvendig fuktbelastning, slitasje av pakninger etc. Punkterte vinduer er vanskelig å oppdage i enkelte tilfeller/værtyper, eventuell punktering kan ikke oppdages før ved eks. et værromslag etc.

Avvikene gir grunn til å overvåke forholdet nøye for å unngå større skade eller følgeskader. Det må påregnes oppussing, utskiftninger av pakninger, glass og vedlikehold av dører. Om dette ikke utføres kan det gi nedsatt isolasjonsevne og nedkorte brukstid.

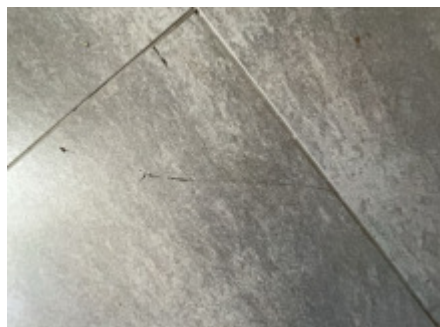
- Det er påvist andre avvik:

Avvikene gir grunn til å overvåke forholdet nøye for å unngå større skade eller følgeskader. Skader kan plutselig oppstå på eldre bygningsdeler som forårsaker skader/utgifter. Oppussing/rehabiliteringer må påregnes. Konsekvensen vurderes å være liten. Ved manglende vedlikehold av innvendige overflater kan dette medføre redusert brukstid for overflatematerialer.

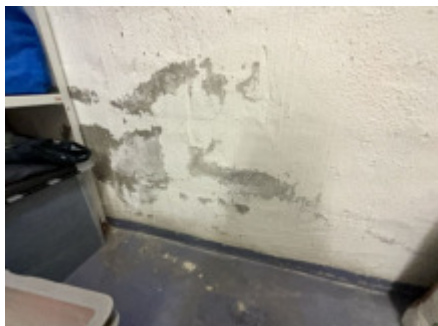
- Det er påvist indikasjoner på noe fuktgjennomtrenging i kjellergulv.
- Det er påvist indikasjoner på noe fuktgjennomtrenging inn i kjellermur.
- Det er registrert insekter - symptom på fuktig miljø

Avvikene gir grunn til å overvåke forholdet nøye for å unngå større skade eller følgeskader. Det kan ikke utelukkes skjulte fuktproblematikk, da det er registrert fukt. Oppussing/rehabiliteringer samt nærmere undersøkelser må påregnes. Konsekvensen med økt fuktbelastning i boliger kan være vekstvillkår for sopp og råteskader. Om man ikke utbedrer dette kan skaden kunne utvikle seg til større omfang.

- Konstruksjonene må sikres mot råte, sopp og skadedyr.
- Det påviste fuktnivå gir grunn til å overvåke konstruksjonen jevnlig for å se utvikling over tid, og eventuelt foreta tiltak for å unngå fuktskader.

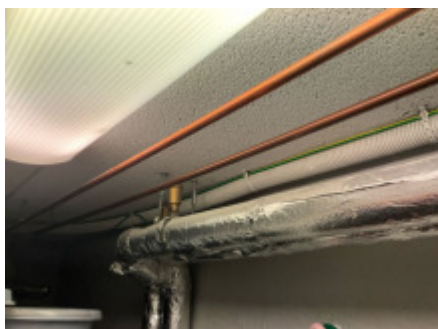
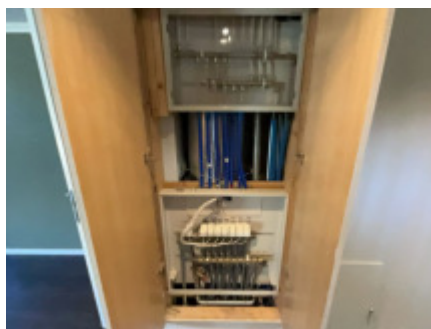
### TO 2 Avløpsrør

Det er avløpsrør av plast. Ingen symptomer på brudd, men vær oppmerksom på at dette er en risikokonstruksjon. Ingen dokumentasjon eller kjennskap til utførelse på vannrør. Eldre vannrør og koblinger, med nedsatt levetid etc.

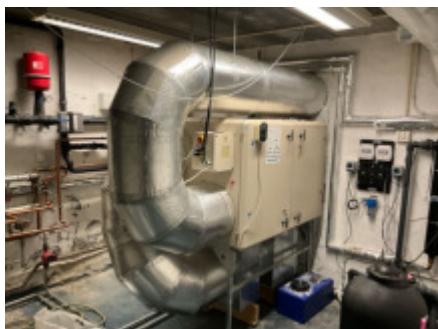
Det anbefales rens av rør etc. Det kan gi nedsatt funksjonsevne fra ventilasjonsanlegget samt gi dårlig inneklime om dette ikke utføres, nærmere undersøkelser og sjekk av anlegget anbefales.

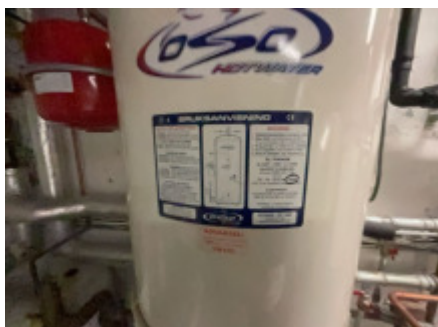
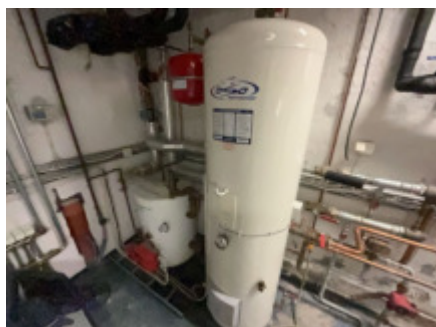
## TG 2 Varmtvannstank

VVB på ca. 400 l. og på ca. 120 l. plassert i kjeller.

Nedsatt funksjonsevne på VVB kan gi økte kostnader ved oppvarming av vann samt kostnader med utskiftninger må påregnes. Avvikene gir grunn til å overvåke forholdet nøye for å unngå større skade eller følgeskader.

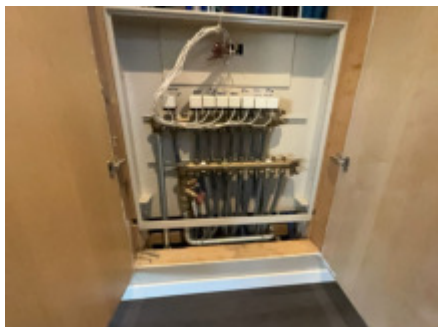
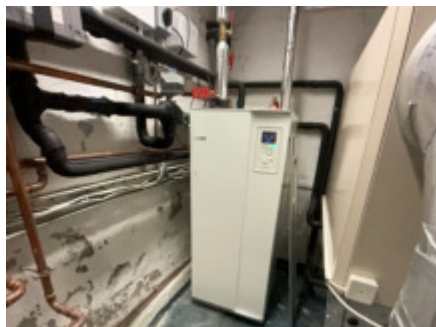
## TG 2 Vannbåren varme

Ingen symptomer på brudd, men vær oppmerksom på at dette er en risikokonstruksjon. Ingen dokumentasjon eller kjennskap til utførelse på vannrør. Avvikene gir grunn til å overvåke forholdet nøye for å unngå større skade eller følgeskader
