# STRANDPARKEN 131

Enebolig med garasje  
Strandparken 131  
3187 Horten

**Boligens tekniske tilstand:**

Dato: 18/09/2024

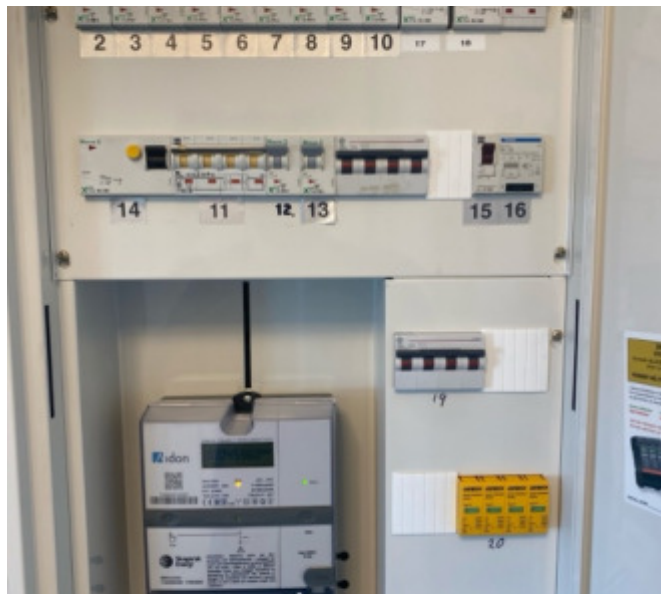
Bilde 1 Ingen kommentar

### ID 1078099 - [S] Manglende merking i sikringsskap

Kontrolløren klarte ikke å finne merking av spenningssystemet for tavlen / sikringsskapet (Bilde og kommenterer til bildet vedlagt i avviket beskriver nærmere hva dette spesifikt gjelder)

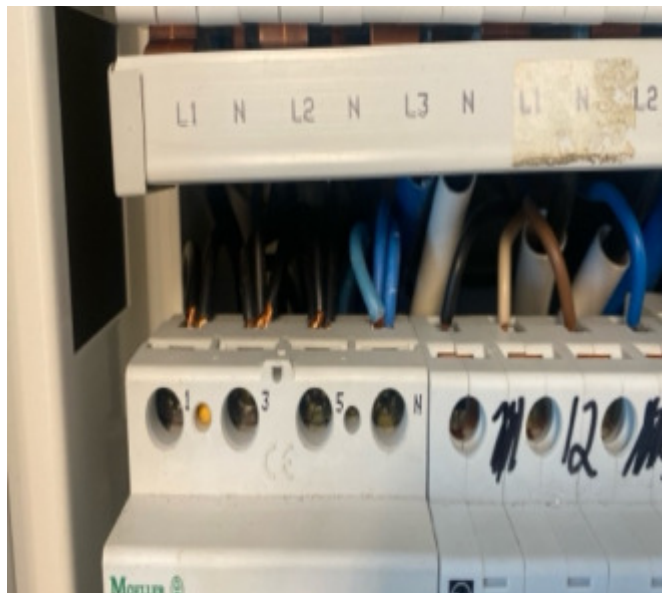
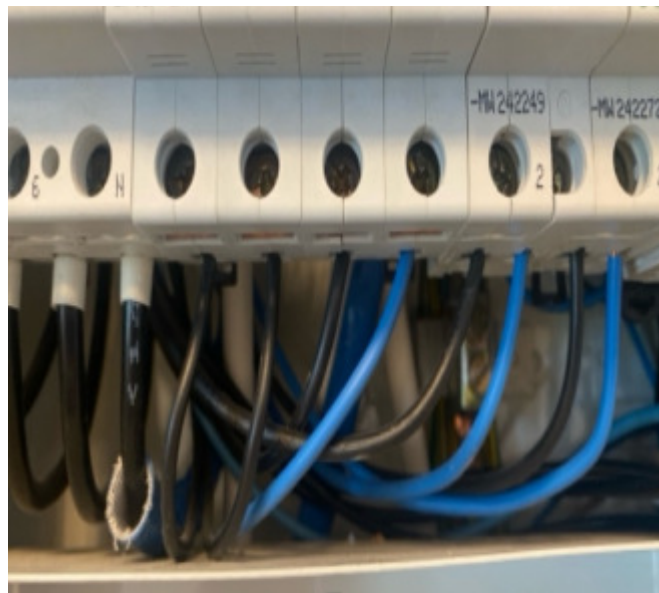
Det er benyttet pn som lasker fra Jfb til kurssikringsarrangement.

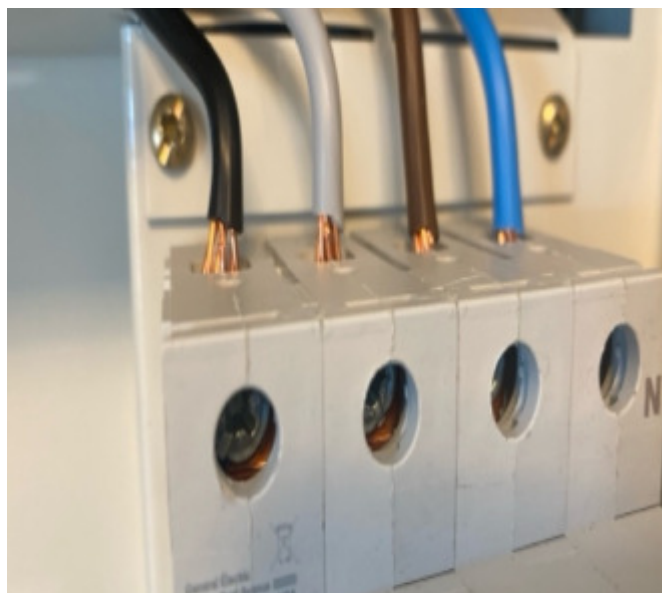
Bilde 3 Ledere tilkoblet med synlig kobber.

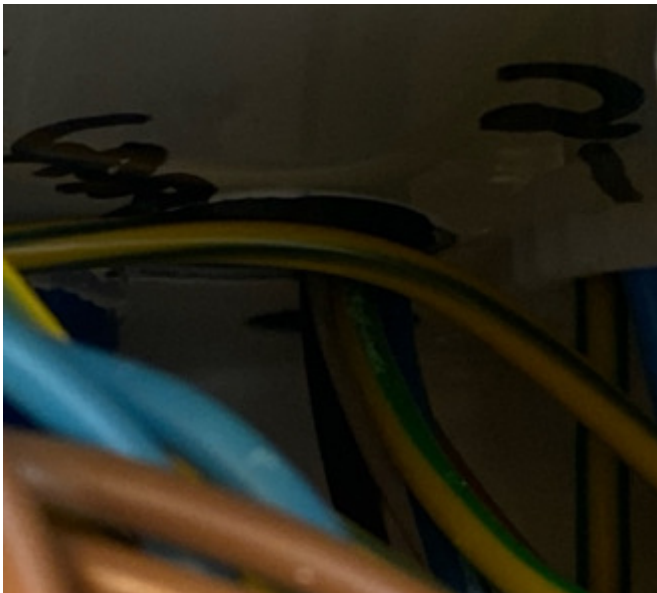
**Bilde 1** Ingen kommentar**Paragrafer**

**13.09.2024****ID 1078122 - [D] Åpne kabelinnføringer i skap.****Kommentar**

Det er ikke benyttet TET nippel eller annen tilfredsstillende innføring i sikringsskap for innføring av kurs til elbillader. Noen åpne innføringer

**FEL § 28 og 34. Tetting av ledninger i tavle/sikringsskap. Beskyttelse mot ytre påvirkning. Beskyttelse mot innbyrdes skadelige påvirkninger mellom elektrisk og ikke elektrisk anlegg**

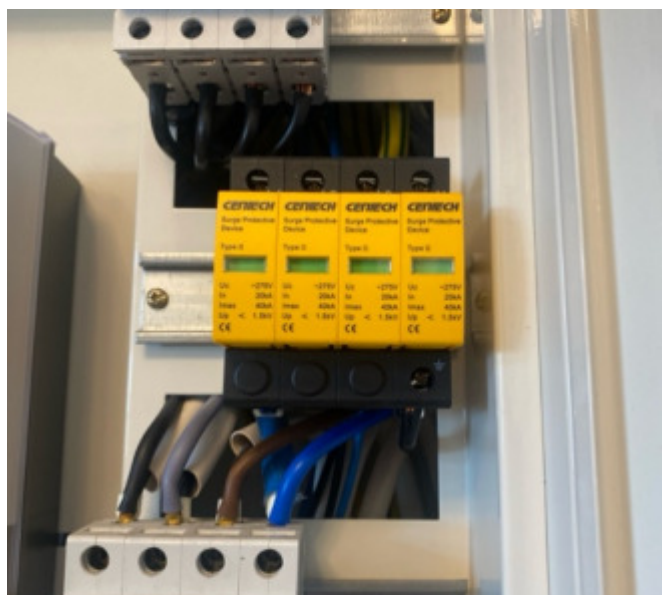
### ID 1078131 - [B] Feil merking på ledere i sikringsskap

**Bilde 1** N leder på lask har feil farge. PEN leder fra OSV har feil farge.

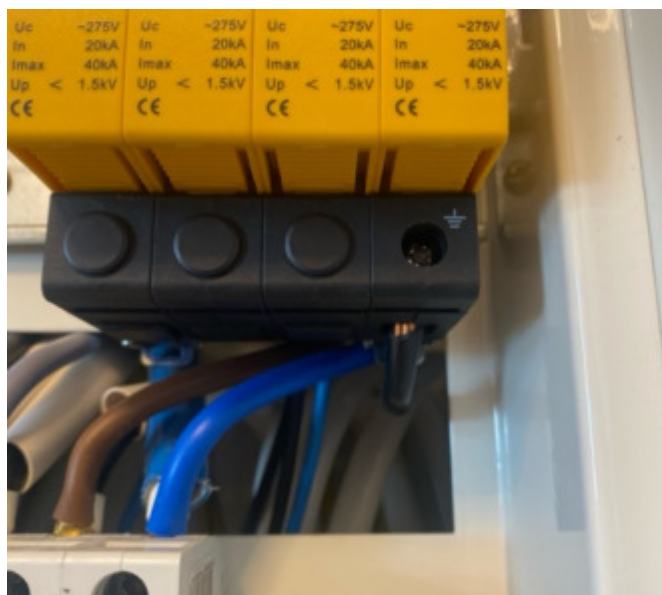
ID 1078135 - [H] Feil merking på PEN leder fra overspenningsvern.

**Bilde 1** Feil farge / merking på PEN leder fra overspenningsvern.

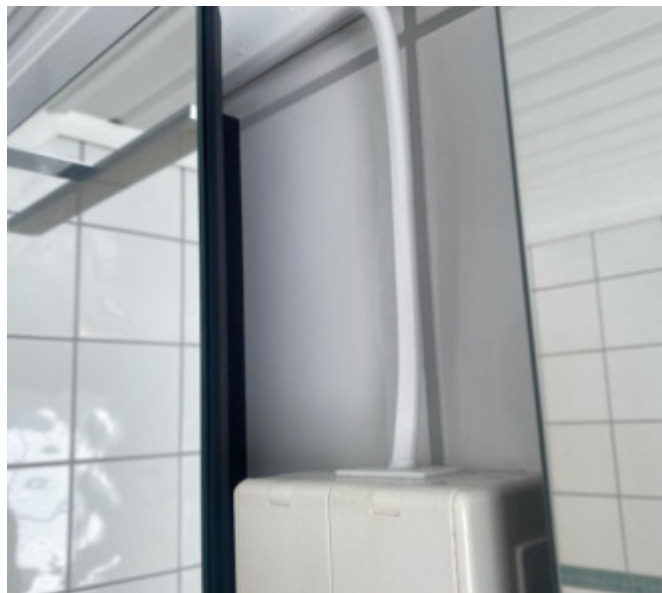
**Bilde 1** Ingen kommentar

Kabel til stikk mellom speil er ikke festet

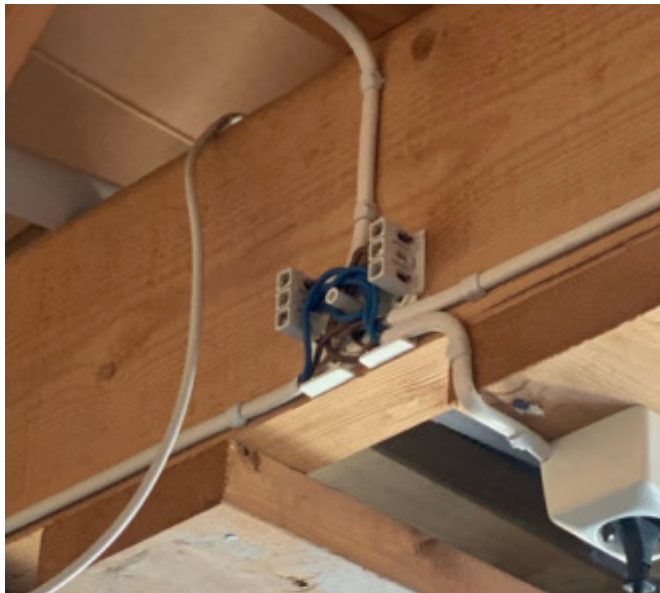
Åpen koblingsboks

**Bilde 1** Åpent koblingspunkt for stikk / lys.

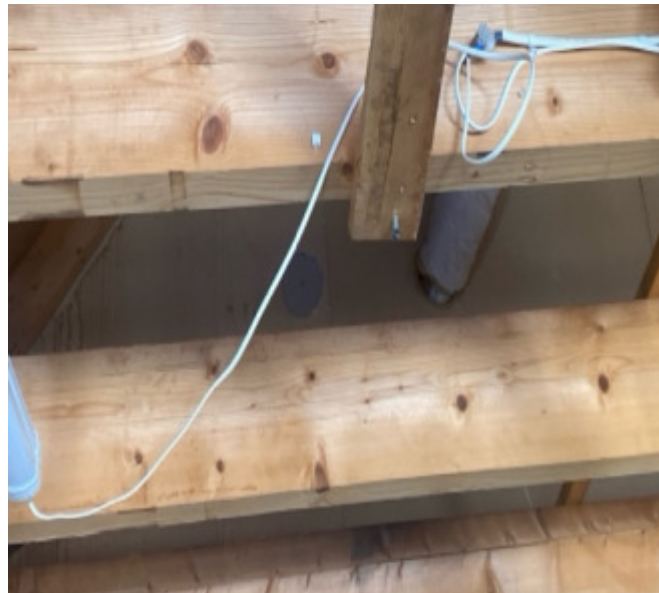
**Bilde 2** Lamper fast tilkoblet med bevegelig ledning.

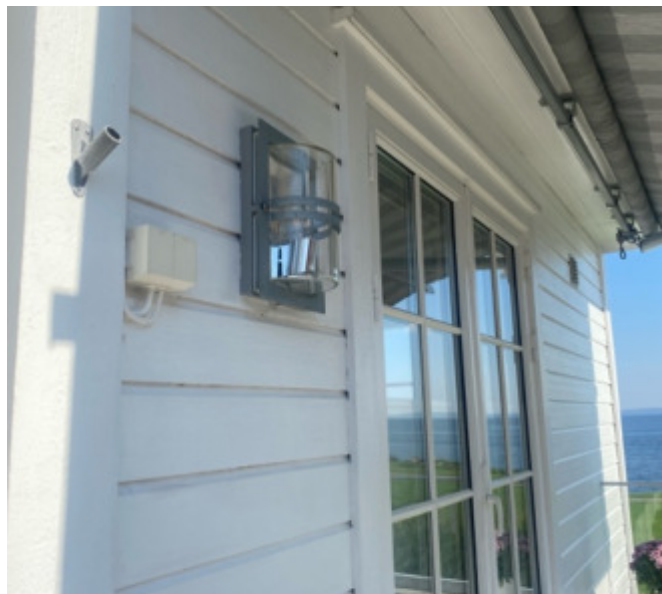
**Bilde 1** Ingen kommentar

**ID 1078219 - [J] Utestikk mangler jordforbindelse.**
