KYRKJETANGEN 16

Tilstandsrapport

Befaringsdato: 19.06.2024

Rapportdato: 27.06.2024

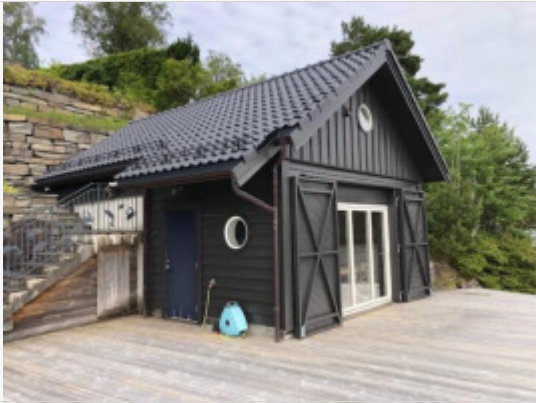
## Naust

- Flere løse fliser på gulv 1 etasje.
- Fuktskade i gulv/vegg under dør til bad.
- Slitasje ytterdør.
