INDREBØVEGEN 60

# TILSTANDSRAPPORT

# Indrebøvegen 60

## 4365 NÆRBØ

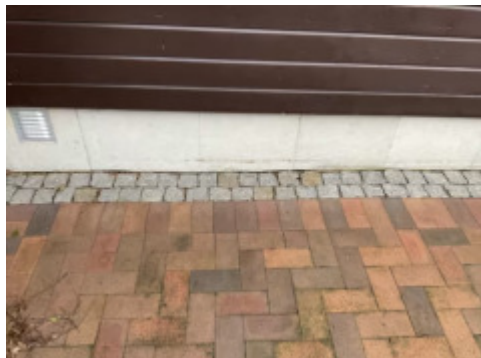
### 6.1 Drenering

Grunnmursplast er kun synlig enkelte plasser over terreng og er ikke avsluttet med topplst.

Grunnmursplast er kun synlig enkelte plasser over terreng og er ikke avsluttet med topplst. Dreneringen/fuktsikring har nådd en alder som gjør tettheten usikker i tiden som kommer. Normal brukstid for en drenering anslås til å være ca 30 år.

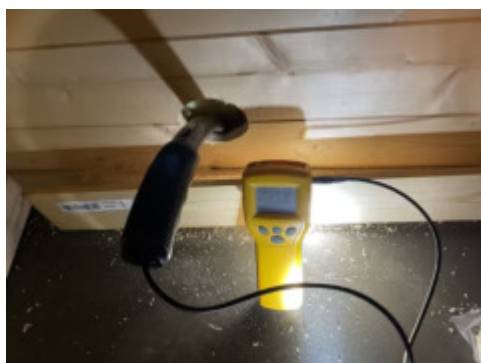
## 6.4 Rom under terreng

Resultat av fuktmåling viser ca. 15%

| Det er foretatt hulltaking i nedre del av vegg i bakgang/hobbyrom.<br>Ved fuktmåling i treverk i forbindelse med hulltaking, måles det et fuktinnhold som er under faregrensen for utvikling av skader.<br>Resultat av fuktmåling viser ca. 15% | |

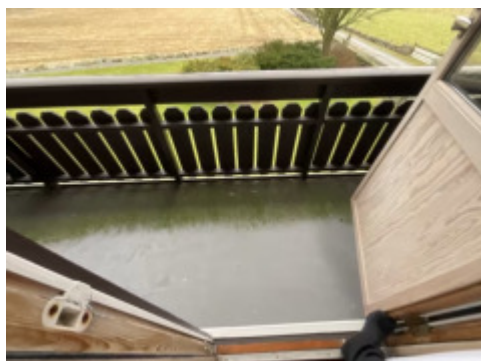
## 6.5 Balkong, terrasse, platting

Mer enn halvparten av forventet levetid er oppbrukt på membranduk (over 30 år).

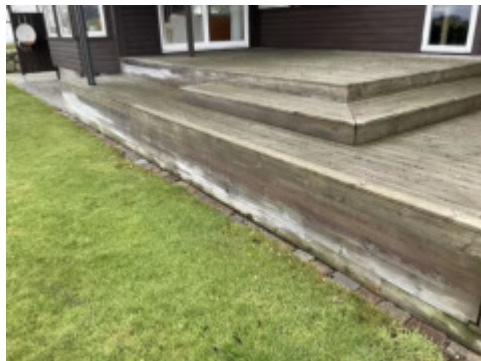
Det er ikke etablert rekkverk på terrasse.

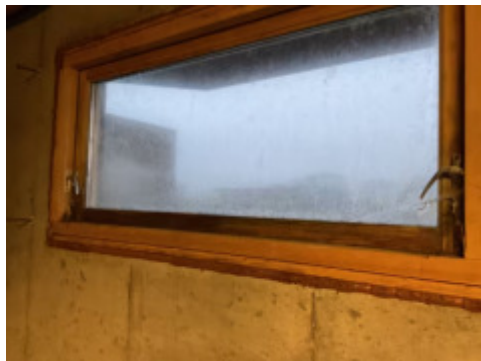
## 6.6 Vinduer og dører

Tegn etter kondens på vindu i grunnmur.

Karmer på enkelte eldre vinduer og dører er slitte og det er sprekker i trevirket. Det er registrert nedbryting og råte i enkelte kjellervindu i uinnredet rom. Registrert tegn etter kondens i enkelte karmer på eldre vindu. Dette gjelder i hovedsak kjellervindu.

Det må påregnes noe vedlikehold og at enkelte vinduer må skiftes ut. Kjellervindu i uinnredet rom må påregnes skiftet dersom rommet innredes. Noe vedlikehold må påregnes på dører fra byggeår.

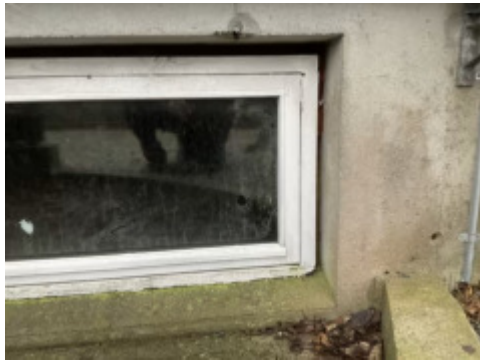
Det er registrert nedbryting og råte i enkelte kjellervindu i uinnredet rom.

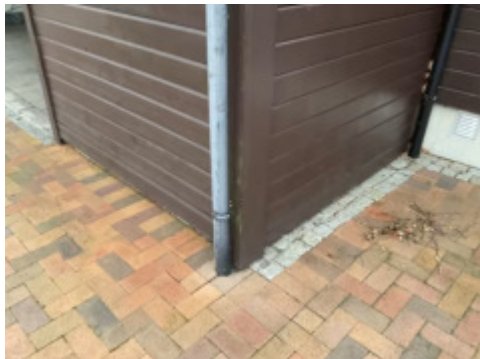
## 6.7 Yttervegger

Bordkledning går stedvis nesten helt ned i terreng.

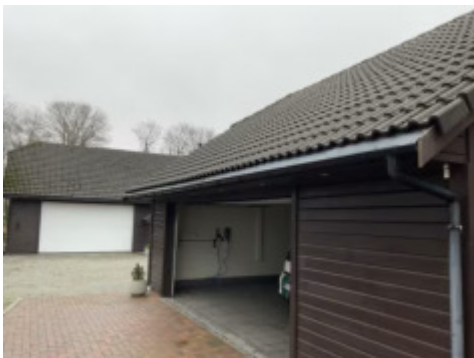
## 6.10 Takkonstruksjon

Det registreres nedbøy i takflaten over garasjeport.

Nedbøy i tak overgarasjeport skyldes høyst sannsynlig nedbøy i drager over port. Ingen umiddelbare tiltak er påkrevd.

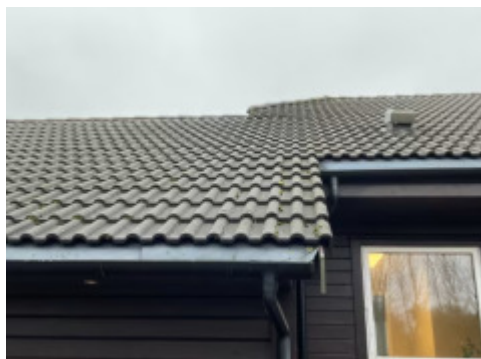
## 6.11 Taktekking

Mer enn halvparten av forventet brukstid er passert på undertak og taktekkingen.

Overvåk tilstanden jevnlig. For å få tilstandsgrad 0 eller 1 må tekkingen skiftes ut, men tidspunktet for når dette er nødvendig er vanskelig å si noe om.

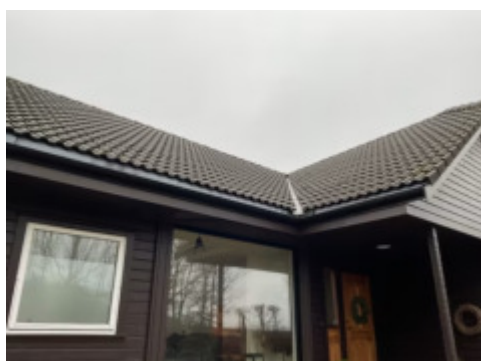
## 6.12 Utstyr på tak

Det mangler snøfangere på hele eller deler av taket, noe som var krav på byggemeldingstidspunktet.

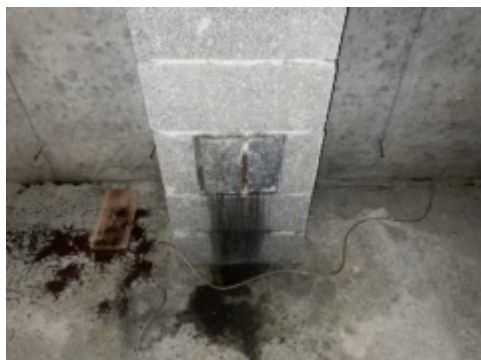
## 6.14 Ildsted/Skorstein

Det trekker noe sotvann ut fra sotluke i kjeller.

| Eier monterer hatt over røykløp på pipetopp. Heldekkende pipebeslag utvendig anbefales montert for å unngå utettheter ved lite bruk av pipe. | |

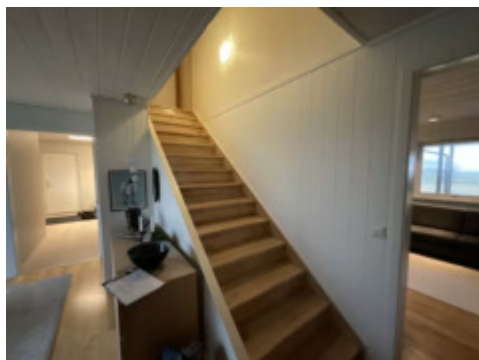
## 6.18 Trapp

Det er ikke etablert rekkverk og håndløper på vegg i trapp til 2 etg.

Håndløper bør monteres.  
Lokal utbedring av sprekker i trinn anbefales.

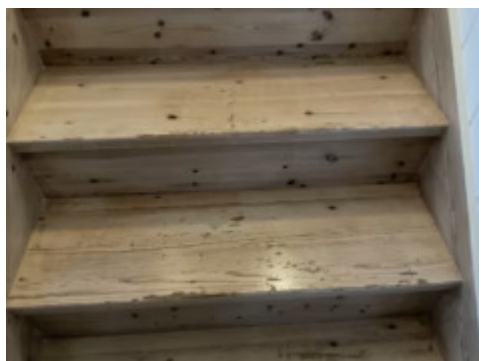
Slitasje i trinn i trapp til 2 etg.

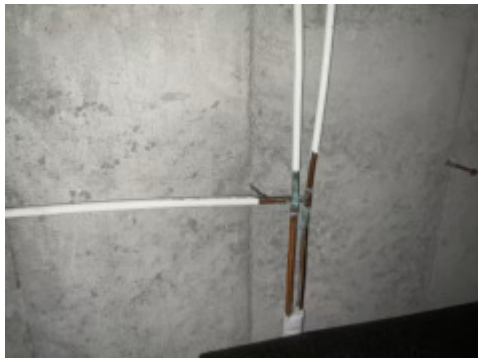
## 6.20 Vannledninger

Mer enn halvparten av forventet brukstid er passert på innvendige vannledninger av kobber fra byggeår.  
Registrert noe irr på vannrør i kobber i kjeller.

Det er ikke behov for utbedringstiltak siden anlegget fungerer i dag, men ut ifra alder kan skader plutselig oppstå på eldre anlegg.  
Vannledninger bør skiftes i forbindelse med fremtidig oppgradering av våtrom/kjøkken/toalettrom etc.

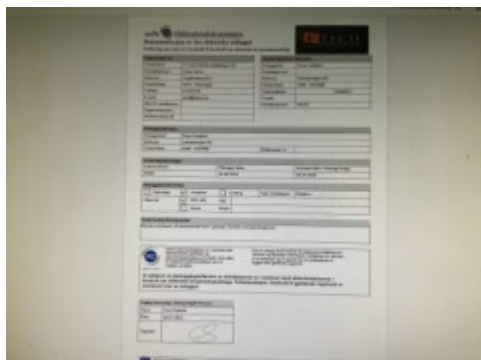
## 6.21 Elektrisk

Samsvarserklæring for el-bil lader.

Boligen har et eldre elanlegg uten dokumentasjon i sin helhet. Det bør gjennomføres en utvidet el-kontroll av en kvalifisert elektrofaglig person, og nødvendige tiltak vurderes deretter.

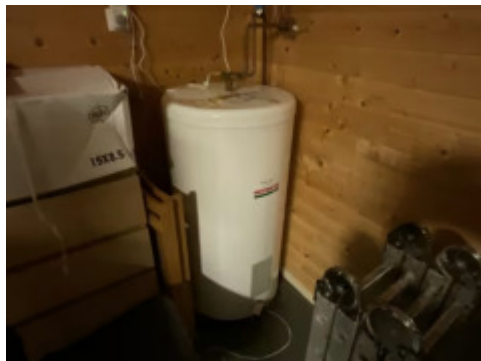
## 6.22 Varmtvannsbereder

Berederen er over 20 år har usikker restlevetid.

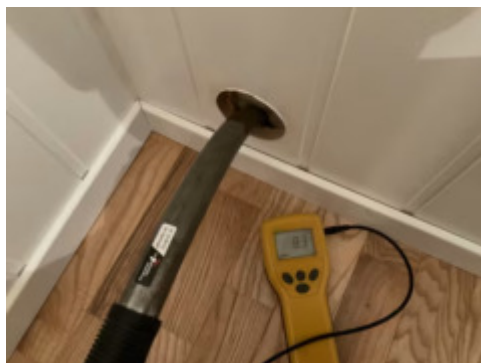
Resultat av fuktmåling viser ca. 8%

| Det er foretatt hulltaking med 73mm hullbore fra tilstøtende stue mot dusj. Undersøkelsen viser ingen tegn til skader eller fukt i konstruksjonen. Resultat av fuktmåling viser ca. 8% | |

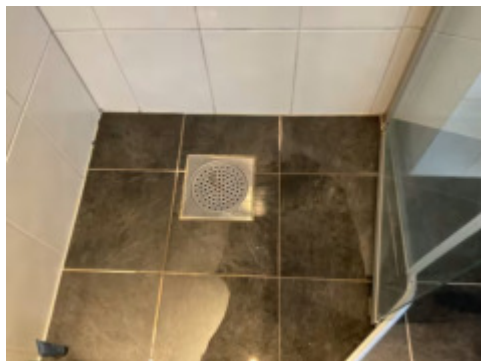
Gulvet har fall til sluk, men dette er mindre enn referansenivået.

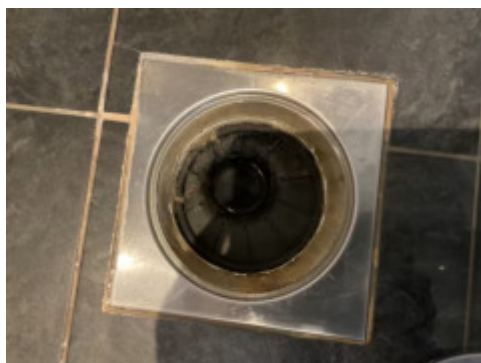
Pga. fliselim er det ikke mulig å kontrollere overgang klemring og membran.

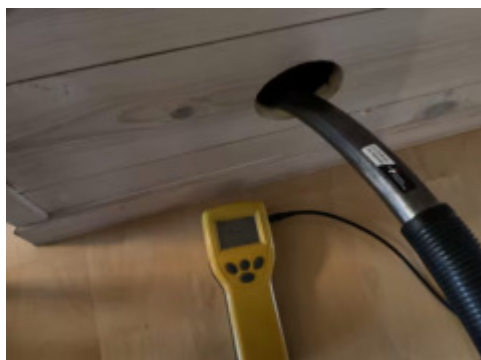
Resultat av fuktmåling viser under 7%

| Det er foretatt hulltaking med 73mm hullbore fra tilstøtende stue mot dusj. Undersøkelsen viser ingen tegn til skader eller fukt i konstruksjonen. Resultat av fuktmåling viser under 7% | |

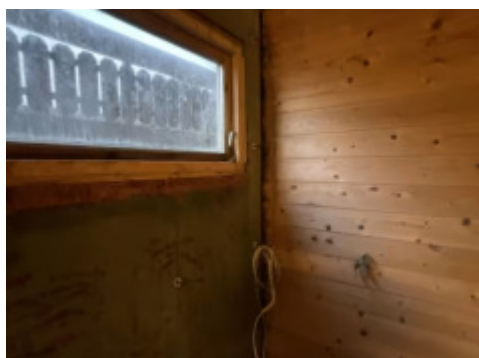
## 6.26 Øvrig: Diverse innvendig

| Vannmerke i enden på panel som er avsluttet mot grunnmur. Dette skyldes høyst sannsynlig fukt som trekker inn rundt vindu pga. mangelfull tetting mellom vindu og grunnmur. Dette har forårsaket fukt på grunnmurens innside og skadet panel. | |

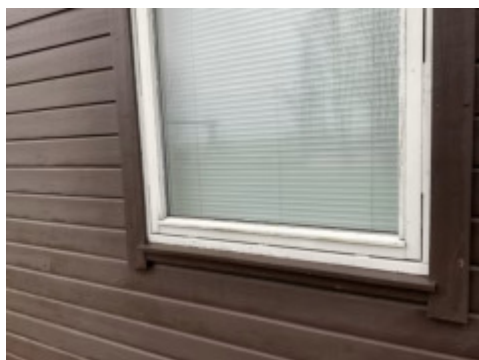
### 6.3 Vinduer og dører

Eier maler værslitte vindu og dører i 1. etg. Med bakgrunn i alder vil det være risiko for at flere vinduer er, eller vil punktere. TG 2 er satt med bakgrunn i alder på vindu fra byggeår og det vil være risiko for at vindusglass punkterer.

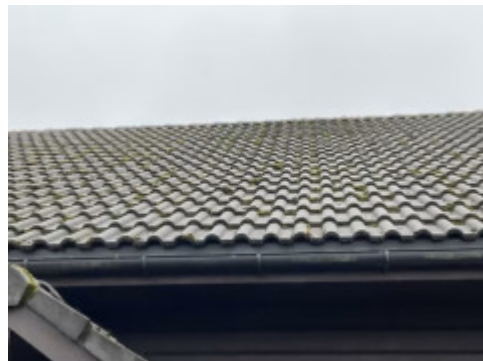
## 6.8 Takteking

Noe slitasje i toppbelegget på takteking pga. elde.

| Det er utført en visuell kontroll utvendig fra bakkenivå.<br>Noe slitasje i toppbelegget på takteking pga. elde. Eier foretar sprøyting av mose på tak før salg. | |

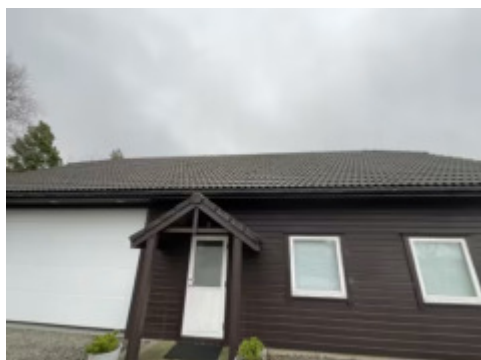
## 6.9 Utstyr på tak

Det mangler snøfangere på hele eller deler av taket, noe som var krav på byggemeldingstidspunktet.

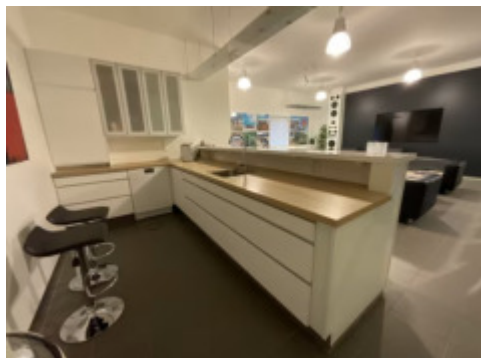
Kjøkkeninnredning 1 etg.

Ventilator må monteres dersom platetopp og stekeovn monteres.

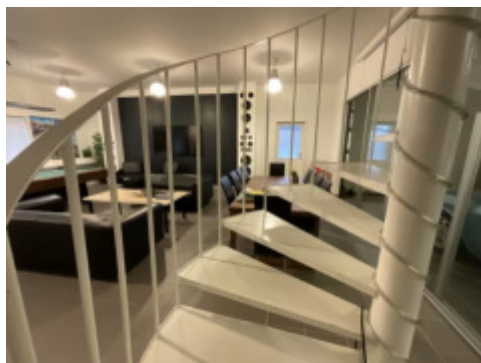
## 6.14 Trapp

Det er for stor avstand mellom trappetrinn og rekkverksspiler (over 10 cm).
