JOHAN SVENDSENS VEI  
27

Tilstandsrapport

Befaringsdato: 19.08.2025

Rapportdato: 01.09.2025

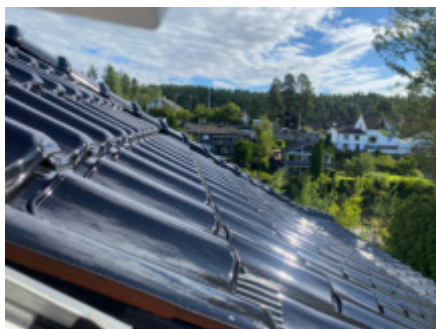
Stedvis noe svertesopp og eldre fuktmerker. Det er foretatt søk med fuktindikator i konstruksjoner som er lett tilgjengelige, uten avvik og fremstår som tørt.

Ingen umiddelbare tiltak er påkrevet. Undertak ble ved omtekking av yttertak grundig undersøkt iflg. eier. Ingen synlige avvik på undertak fra kaldtloft. TG satt på bakgrunn av generell alder.

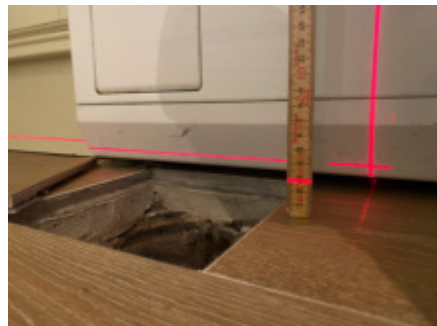
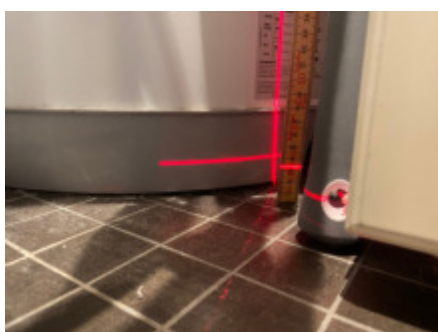
## UNDERETASJE > DUSJBAD/WC, VASKEROM (HOVEDDEL)

Membranløsningen er skjult og ikke mulig å kontrollere. Rommenes lekkasjesikkerhet kan derfor ikke verifiseres.

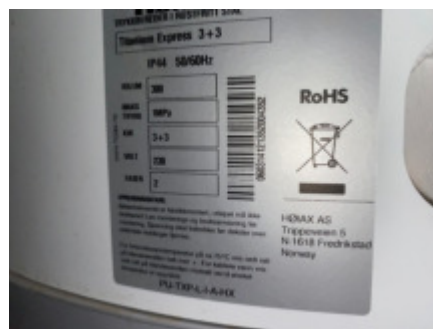
VVS anlegg er ikke den bygningssakkyndige takstingeniørens kompetanseområde. Det gjøres oppmerksom på at herværende kontrollen kun er en stikkprøvekontroll, og gir ingen garanti for at anlegget er feilfritt. Det tas sikte på å beskrive og vurdere synlige tekniske detaljer. Dette vil si at den prøving som er foretatt, kun er en funksjonsprøving. Det er ved befaringen foretatt kapasitetsprøving av vann og avløp på kjøkken og våtrom.

Anlegget oppfyller sin tiltenkte funksjon.
