HUNNSVEGEN 64A

Tilstandsrapport

Hunnsvegen 64 A, 2819 GJØVIK

Befaringsdato: 19.01.2023

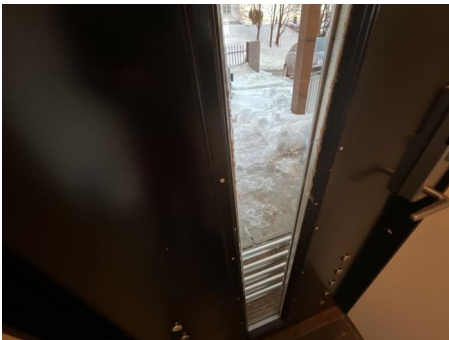
- TG 2: Dører: Karmene i dører er værslette utvendig og det er sprekker i trevirket.

Ytterdør har blitt silikonert ved glass.

- Karmene i dører er værslitte utvendig og det er sprekker i trevirket.

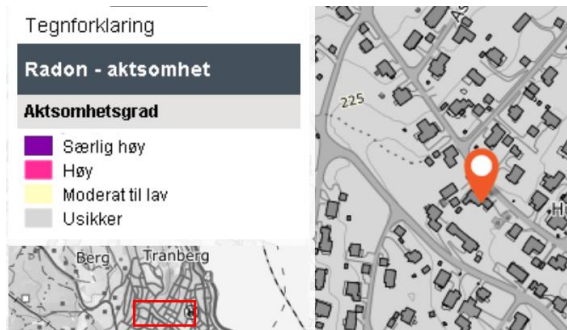
Det er ikke foretatt radonmålinger, og bygget er ikke utført med radonsperre. Årsgjennomsnittet av radonkonsentrasjon i rom bør ikke overstige 200 Bq/m3 i inneluft.

- Radonmålinger er ikke foretatt heller ikke andre tiltak mot radon, eiendommen ligger i et område som i NGU Radon aktsomhetskart er definert med "usikker" aktsomhetsgrad

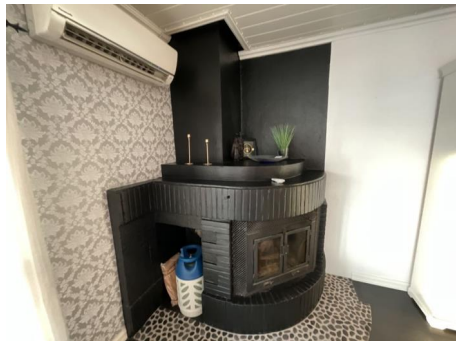
Selgers opplysning: Ukjent når forrige tilsyn ble utført, det foreligger ingen kjente pålegg/mangler. Ildsted er ikke kontrollert eller funksjonstestet.

Eldre peis plassert i stue.

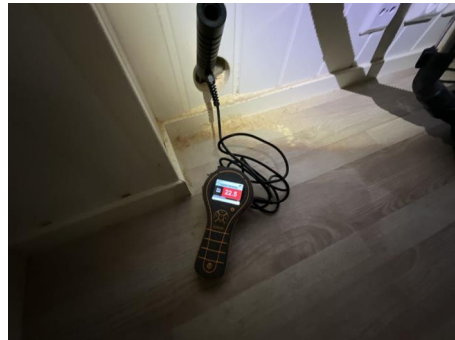
- TG 2: Rom Under Terreng: Grunnmur er innkledd innvendig og inspeksjonsmulighet er derfor begrenset. Fuktmåling ble foretatt, jeg målte fukt i utforede vegger. Innvendig utforede vegger under terreng er å betrakte som en risikokonstruksjon, det vil si en konstruksjon som erfaring viser at har høy skadefrekvens. Eksakt tilstand er ikke kontrollerbart uten bygningsmessige inngrep. Plast i yttervegger mot terreng, dette er ikke i henhold til dagens anbefalingdag pga. stor risiko for skader.

Innvendige utforede vegger på grunnmur. Oppforet gulv i deler av kjelleren.

Fuktmåling ble foretatt, jeg målte fukt i utforede vegger. Innvendig utforede vegger under terreng er å betrakte som en risikokonstruksjon, det vil si en konstruksjon som erfaring viser at har høy skadefrekvens. Eksakt tilstand er ikke kontrollerbart uten bygningsmessige inngrep. Plast i yttervegger mot terreng, dette er ikke i henhold til dagens anbefalingdag pga. stor risiko for skader.

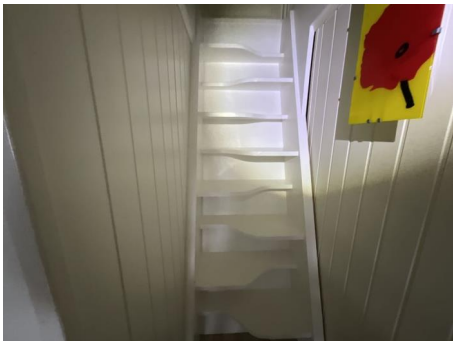
Trappen er bratt.

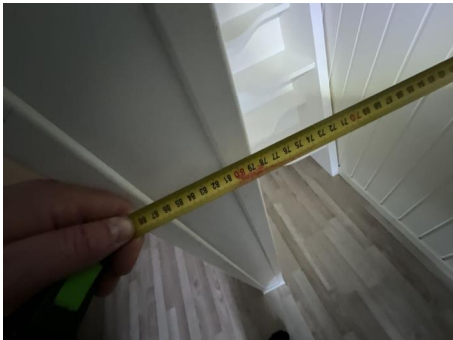
Trappeløp har ca. 78cm bredde.

- Det er avvik:
- Det mangler håndløper på vegg i trappeløpet.

Trapp er ca. 78cm, dette er ikke tilfredstillende bredde. Det generelle kravet for håndløper i trapp er at øverste håndløper på hver side av trappeløpet skal være i høyde mellom 0,8 meter og 0,9 meter over gulvet eller trinnet. Høyde på håndløperen i trapp måles fra trinnforkant. Det er avvik på Inntrinn i ganglinjen som skal være minimum 0,25 m. Trapper med rette løp skal ha samme dybde på inntrinn.

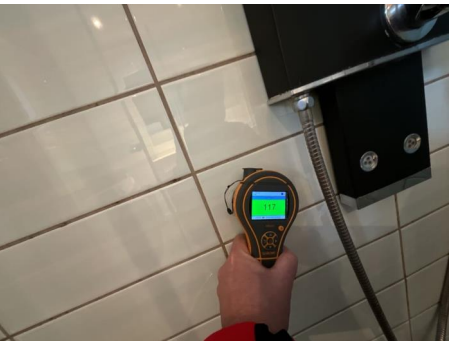
Ved bruk av fuktindikator på utsatte steder registrerte jeg ingen unormale verdier.

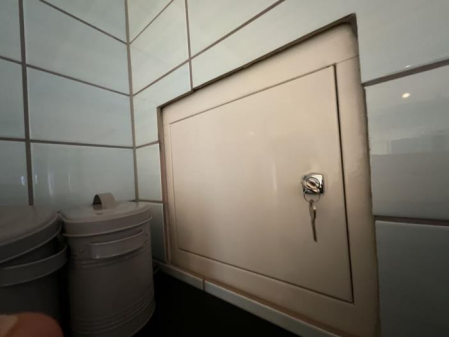
Ufagmessig utførelse på samleskap VVS

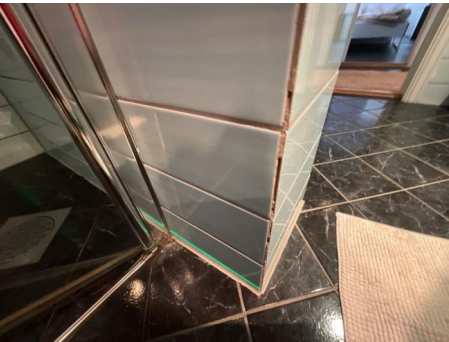
- TG 2: Bad/vaskerom: Det er påvist avvik i fuger.

Enkelte fuger er sprekt.

- Det er påvist avvik i fuger.

Det er ikke behov for straktiltak siden våtrommet fungerer i dag, men skader/ følgeskader kan oppstå på eldre våtrom. Overvåk tilstanden jevnlig. For å få tilstandsgrad 0 eller 1 må avvik utbedres.

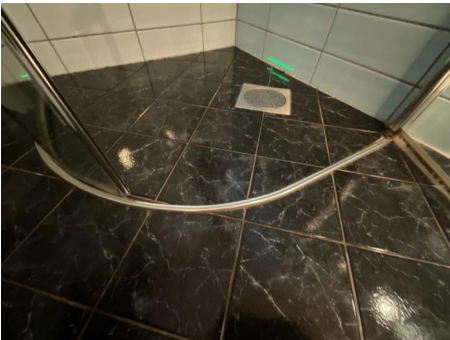
Fliser på gulv. Elektriske varmekabler. Det er fall til begge sluk, men fallet er mindre enn dagens krav.

Dusjhjørne har bunnlis.

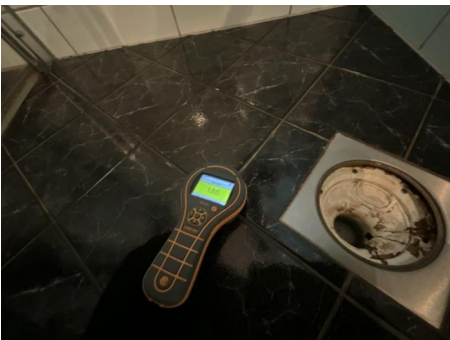
- TG 2: Bad/vaskerom: Halvvalvparten av forventet brukstid er oppnådd på membran tettesjikt. Våtrommet fungerer for dagens eier, men oppussing må påregnes. Videre bruk gir økt risiko for vannskader. Gjør oppmerksom på at rommet ikke har synlig membran.

Ved bruk av fuktindikator på utsatte steder registrerte jeg ingen unormale verdier.

Halvvalparten av forventet brukstid er oppnådd på membran tettesjikt. Våtrommet fungerer for dagens eier, men oppussing må påregnes. Videre bruk gir økt risiko for vannskader. Gjør oppmerksom på at rommet ikke har synlig membran.

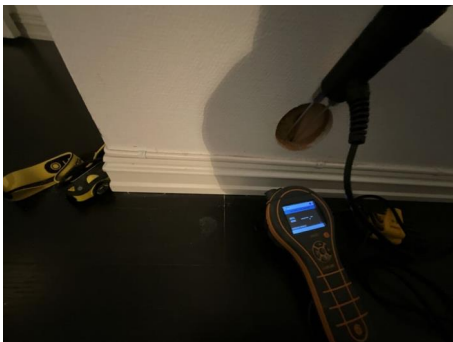
Hulltaking er foretatt, uten å påvise unormale forhold.

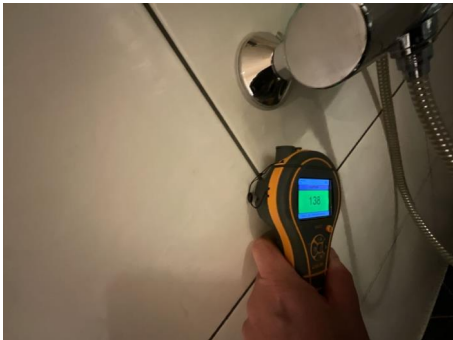
Ved bruk av fuktindikator på utsatte steder registrerte jeg ingen unormale verdier.

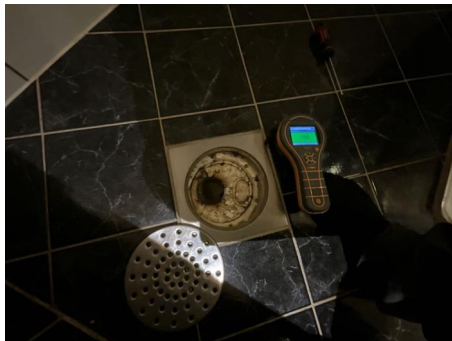
- TG 2: Bad/vaskerom: Begrenset tilgang på sluket under badekar. Halvparten av forventet brukstid er oppnådd på membran tettesjikt. Våtrommet fungerer for dagens eier, men oppussing må påregnes. Videre bruk gir økt risiko for vannskader. Gjør oppmerksom på at rommet ikke har synlig membran.

Ved bruk av fuktindikator på utsatte steder registrerte jeg ingen unormale verdier.

Begrenset tilgang på sluket under badekar. Halvparten av forventet brukstid er oppnådd på membran tettesjikt. Våtrommet fungerer for dagens eier, men oppussing må påregnes. Videre bruk gir økt risiko for vannskader.

Det er ikke behov for strakstiltak siden våtrommet fungerer i dag, men ut ifra alder kan skader plutselig oppstå på eldre våtrom. Overvåk tilstanden jevnlig. For å få tilstandsgrad 0 eller 1 må avviket utbedres

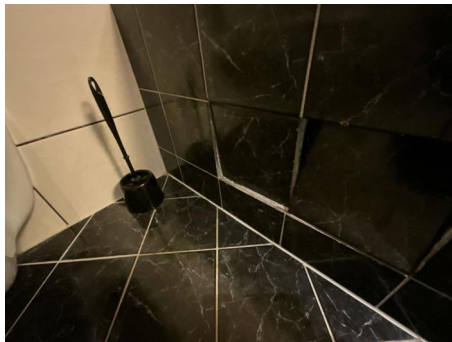
Løse fliser på omramming badeksr.

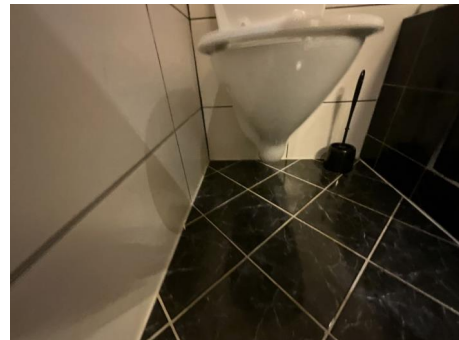
- TG 2: Bad/vaskerom: Ikke fremlagt dokumentasjon som sier at innebygget sistene har safetybag som ivaretar ev. lekkasjevann. Innebygget badekar vanskeliggjør inspeksjon og rengjøring av sluk.

Vegghengt wc med skjult sisterne er ikke utført etter dagens anbefaling, med synliggjøring av lekkasjevann/lekkasjevarsler.

Ikke fremlagt dokumentasjon som sier at innebygget sisterne har safetybag som ivaretar ev. lekkasjevann. Innebygget badekar vanskeliggjør inspeksjon og rengjøring av sluk.

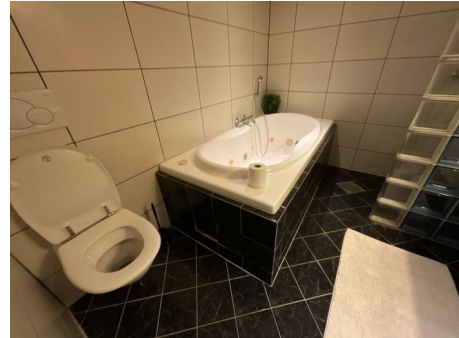
Motor til boblefunksjon er defekt.

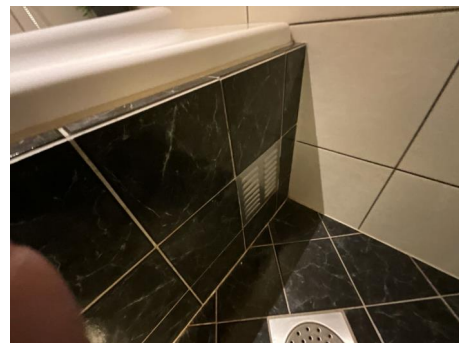
Ikke adkomst til sluk under badekar.

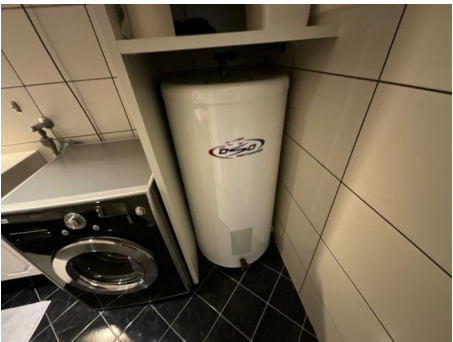
Varmtvannsbereider på ca 200 liter fra 2005 plassert på bad underetg.

En bereder bør optimalt sett byttes allerede etter 15 år for å unngå lekkasjefare. Vanligvis sier man at varmtvannsbereidere i rustfritt stål har en brukstid på omtrent 15-20 år.

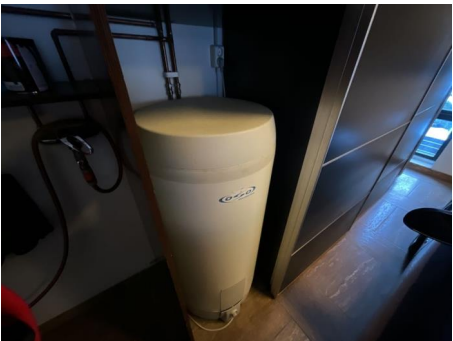
Varmtvannsbereider på ca 160 liter fra 2005 plassert i garasje.

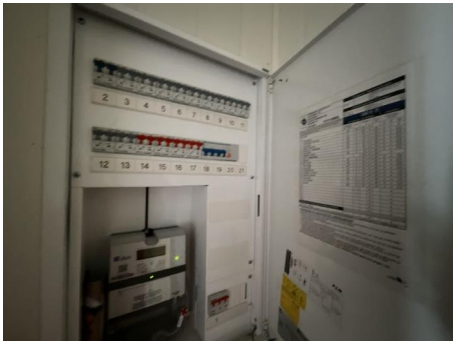
instruks fra Direktoratet for Samfunnssikkerhet og Beredskap (DSB). Intervallene på disse tilsynene vil i fremtiden være avhengig av lokale risikovurderinger. Historisk sett har boliger normalt blitt kontrollert omtrent hvert 20. år. Kontrollene er stikkprøvebasert og medfører ingen godkjenning. Uavhengig av opplysningene ovenfor kan vi derfor ikke gi noe garanti for at anlegget er uten feil/mangler, eller tilpasset dagens bruksmønster. Vi anbefaler at det utføres privat elkontroll ved eiendomsoverdragelser. Ikke kursfortegnelse i garasje.

Sikringsskapet er plassert i gang 1 etg.
