FØLLINGSTADS VEG 42

# Tilstandsrapport

Føllingstads veg 42, 2819 GJØVIK

Befaringsdato: 08.08.2023

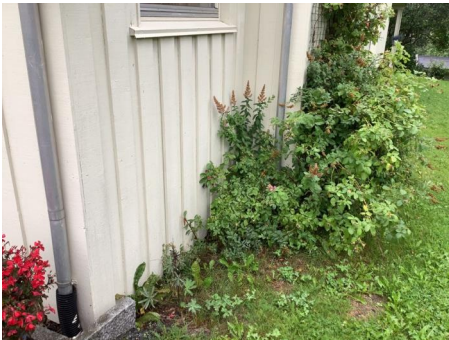
Lav høyde mellom grunnen og kledning, risiko for skader.

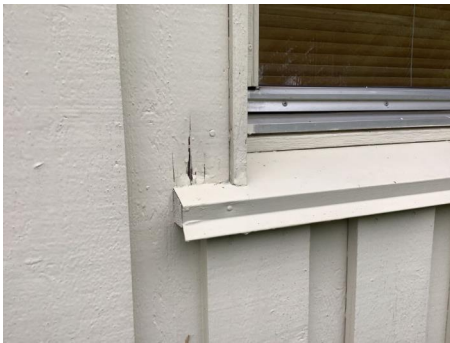
Omremming rundt vinduer er ført ned på beslag, risiko for fuktopptrekk.

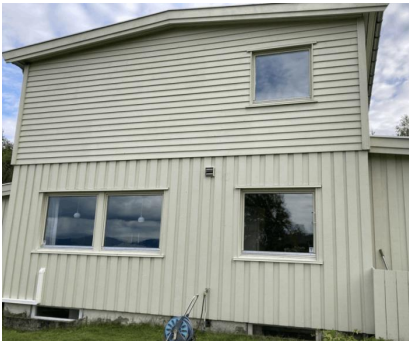
Vinduer under presenning på befaringsdagen. Lav høyde mellom terreng og kjellervinduer.

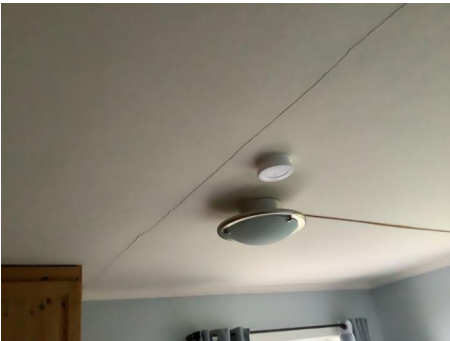
Enkelte sprekker i overflater er registrert. Avhengig av bruksmønster og krav til estetikk av kjøper kan det være påregnelig med utskiftning/utbedringer.

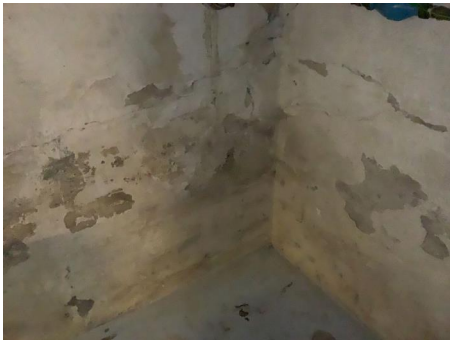
- TG 2: Rom Under Terreng: Malingsflass, avskalling og saltutslag på vegg, dette indikerer fuktvandring i vegger. Rom under terreng egner seg ikke for innredning med dagens tilstand.

Malingsflass, avskalling og saltutslag på vegg, dette indikerer fuktvandring i vegger.

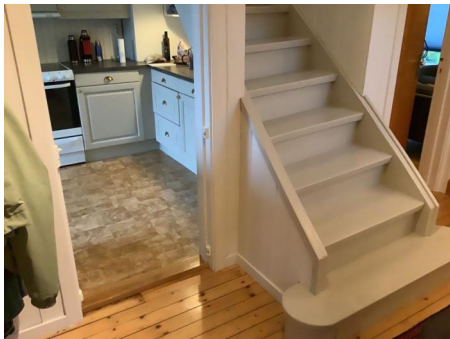
Nederste del av trapp mellom 1.- og 2. etasje mangler rekkverk. Håndløper bør monteres.

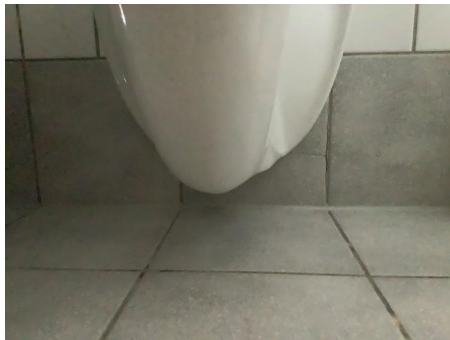
- TG 2: Bad: Det er påvist sprekk i en flis under toalett.

Sprekk i flis (gjelder en flis) under toalett.

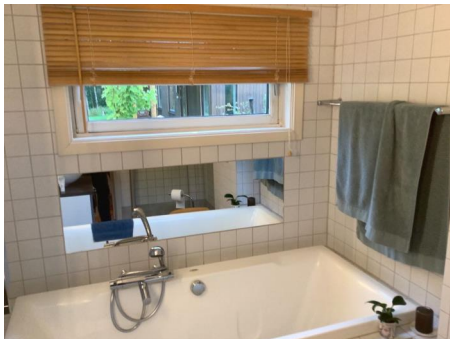
- TG 2: Bad: Det er vindu/dør med ikke fuktbestandige materialer i våtsonen (ved vask, dusj, badekar, osv.), løsningen eller byggematerialet er uegnet.

Vindu er plassert i våtsonen. Uegnede materialer må fuktbeskyttes.

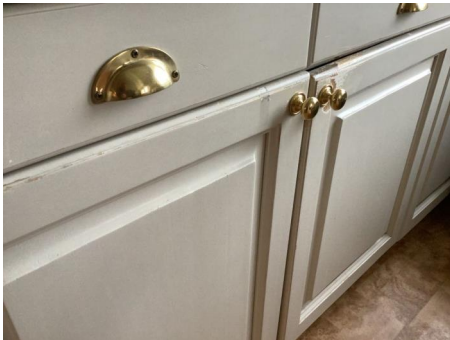
Innredning har noe slitasje- dette anes som normal slitasje. Enkelte fronter trenger justering. Avhengig av bruksmønster og krav til estetikk av kjøper kan det være påregnelig med utbedringer av kjøkkeninnredningen.

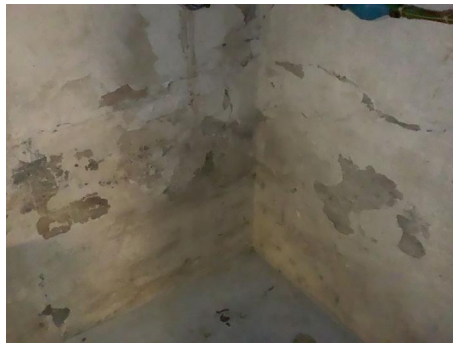
Forhøyede fuktverdier mot grunnen er registrert, se "rom under terreng".

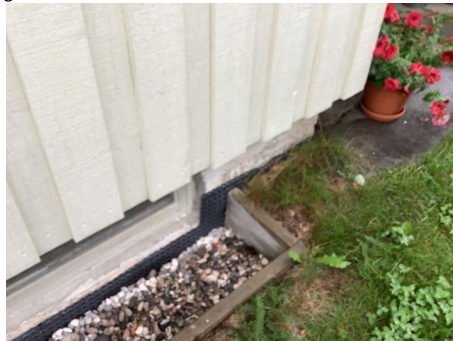
Grunnmursplast mangler avslutningslist over terreng, dette må monteres slik at vann ikke renner ned på innside av grunnmursplast.

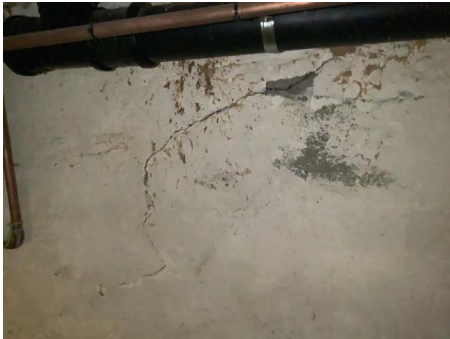
- TG 2: Grunnmur og fundamenter: Grunnmuren har sprekkdannelser. Det er registrert horisontalriss som er symptom på jordtrykk. Det er registrert skråriss som er symptom på setninger.

Horisontale sprekk/riss i grunnmur, skyldes sannsynligvis innpressing av vegg. Årsak kan være jordtrykk eller tele. Skrå sprekker/riss er et symptom på setninger.

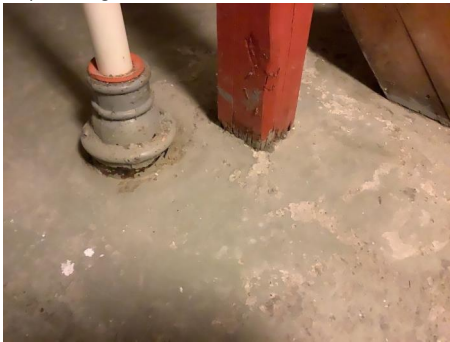
Antydninger til råteskadet treverk i tresøyle som står ned på betonggulv.

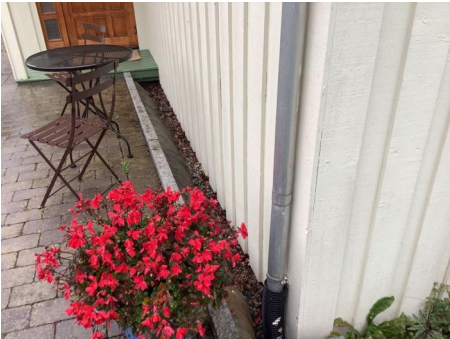
Regnvann og smeltevann må ikke renne inn mot bygningen, vann fra taknedløp må ledes bort. Fuksikring er normalt ikke dimensjonert for å ta unna takvann. Stedvis fall på terreng mot bygning, dette er avvik fra dagens krav. Anbefalt fall på terreng er 1:50, 3 m fra fundamentene. (Det vil si jevnt fall på minimum 60 mm, 3 m fra fundamentene).

Stedvis fall på terreng mot bygning, dette er avvik fra dagens krav.
