RØNNESTAD 21

Tisllandsrapport  
og landbrukstakst

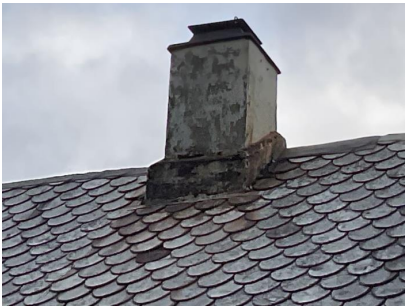
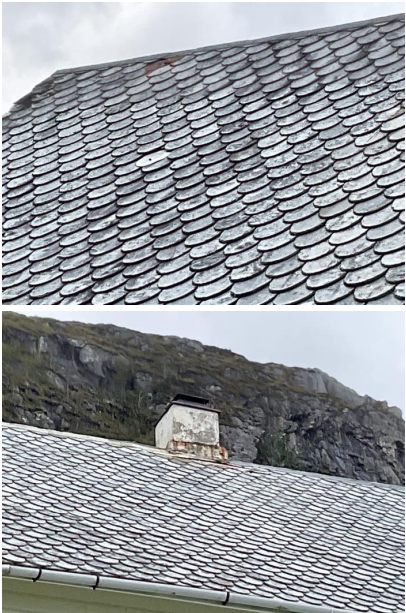
Taktekkingen er av skifertakstein fra byggeår, lagt direkte på taktrodet.

- Mer enn halvparten av forventet brukstid er passert på taktekingen.
- Det er avvik:
- Mer enn halvparten av forventet brukstid er passert på undertak.

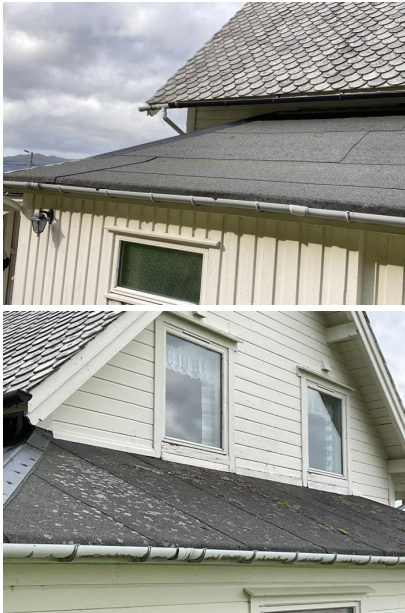
- Det er avvik:
- Mer enn halvparten av forventet brukstid er passert på taktekingen.
- Det er påvist andre avvik:

- Det må foretas tiltak for å lukke avviket.

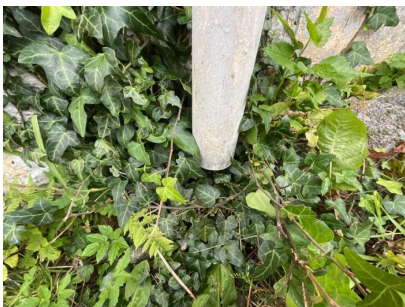
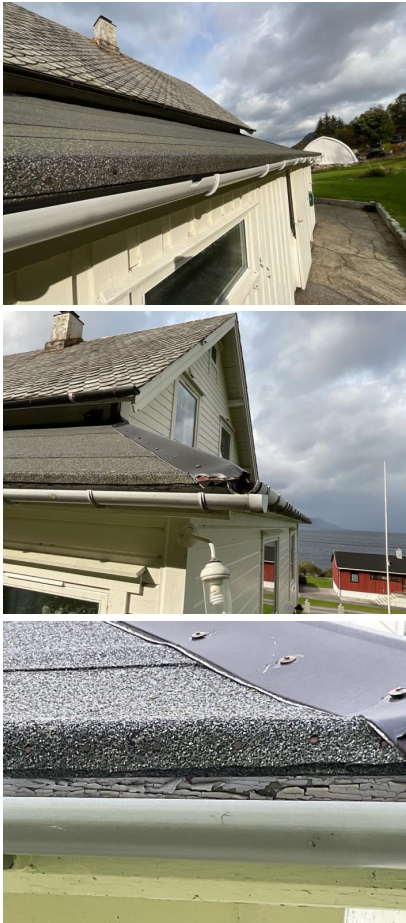
Boligen har takrenner av aluminium på hovedtaket, og takrenner av plast på tilbygget. Stuprør fra takrenner er avsluttet over terreng.

- Det mangler snøfangere på hele eller deler av taket, men det var ikke krav om dette på byggemeldingstidspunktet.
- Mer enn halvparten av forventet brukstid er passert på renner/nedløp/beslag.
- Det er ikke tilfredsstillende bortledning av vann fra taknedløp ved grunnmur.
- Det er avvik:
- Det mangler tilfredsstillende adkomst til pipe for feier.
- Det er påvist avvik i beslagløsninger.

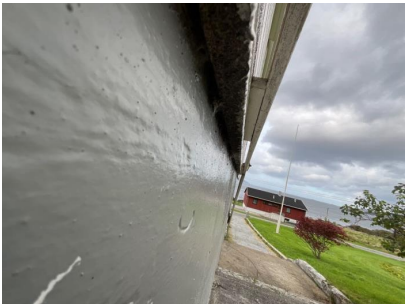
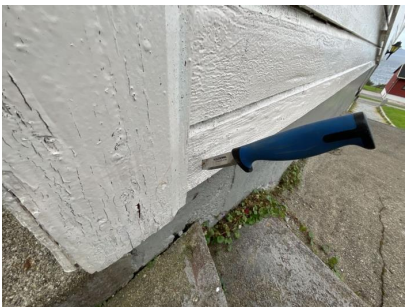
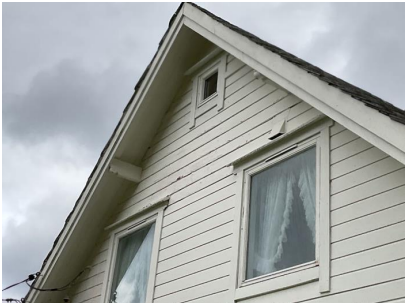
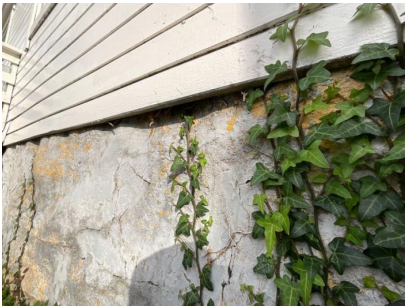
Den eldste delen har tømmervegger, tilbygget har vegger av bindingsverkskonstruksjon med utvendig liggende malt bordkledning.

- Det er avvik:
- Det er ingen eller liten lufting i nedre kant av kledning mot grunnmur.
- Det er påvist betydelige råteskader i bordkledningen.

Skjulte skader i vegger kan ikke utelukkes.

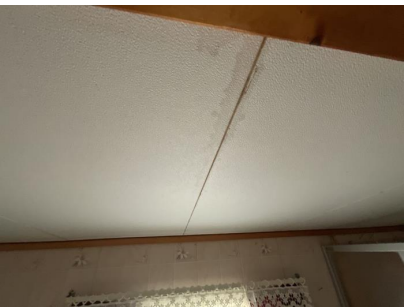
- Hele takkonstruksjonen er gjenbygget. Det er ingen mulighet til vurdering utover alder og observasjoner fra underliggende etg.
- Det er begrenset/dårlig ventilering av takkonstruksjonen.
- Det er påvist fukt/råteskader i takkonstruksjonen.

Det er tegn til fuktskade i himling på bad.

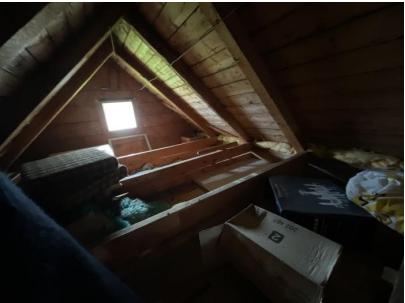
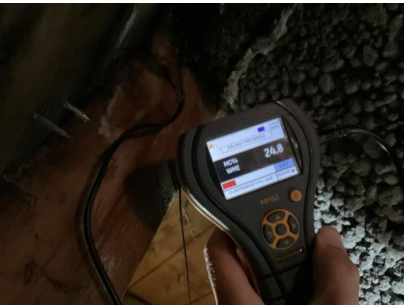
Boligen har sperrekonstruksjon, og uisolert kryploft med tilkomst fra luke i loftsgang.

- Det er påvist fuktskjolder/skader i takkonstruksjonen.
- Det er begrenset/dårlig ventilering av takkonstruksjonen.
- Det er påvist avvik rundt gjennomføringer i takflaten.
- Det er påvist fukt/råteskader i takkonstruksjonen.

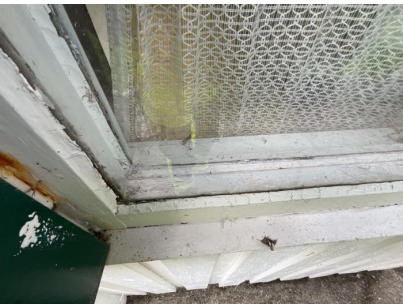
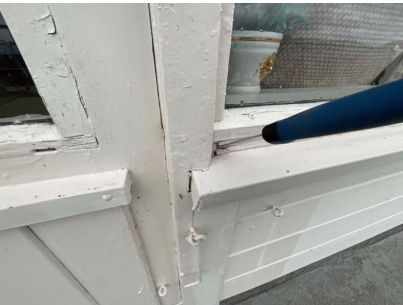
Vindu i vindfang er koblet glass fra byggeår.

- Det er påvist vinduer med fukt/råteskader.
- Karmene i vinduer er slitte og det er sprekker i trevirket.
- Det er påvist at enkelte vinduer er vanskelig å åpne/lukke.
- Det er påvist tegn på innvendig kondensering av enkelte vindusglass.
- Det er påvist noen glassruter som er punktert eller sprukne.
- Det er påvist avvik rundt innsettingsdetaljer.

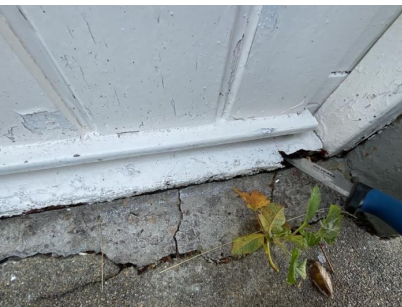
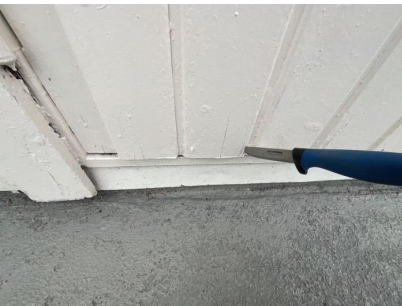
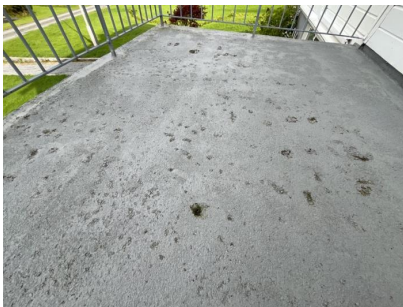
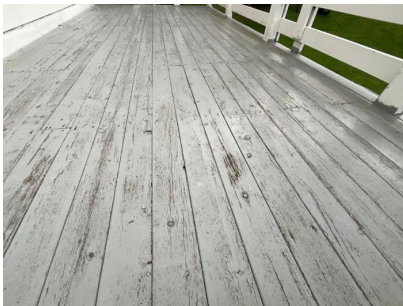
Boligen har i vindfanget en enkel malt tredør, hovedytterdør i teak, malt balkongdør i tre, og malt kjellerdør i tre.

- Det er påvist dør(er) med fukt/råteskader.
- Karmene i dører er værslette utvendig og det er sprekker i trevirket.
- Det er påvist dører som er vanskelig å åpne eller lukke.
- Det er påvist avvik rundt innsetningsdetaljer.

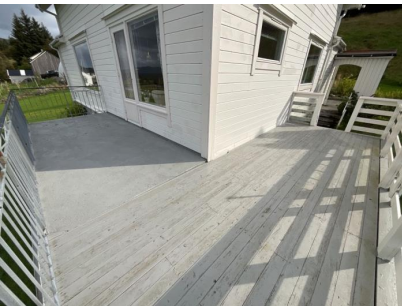
Boligen har veranda med utgang fra stue med støpt betongdekke som er malt og rekkverk i smijern. Mot øst er verandaen utvidet med bjelkelag og terrassebord, og rekkverk i tre.

- Åpninger i rekkverk er ikke i henhold til krav i dagens forskrifter.
- Det er påvist at dekke på terrassen har en del sprekker.
- Rekkverket er for lavt i forhold til dagens krav til rekkverkshøyder.

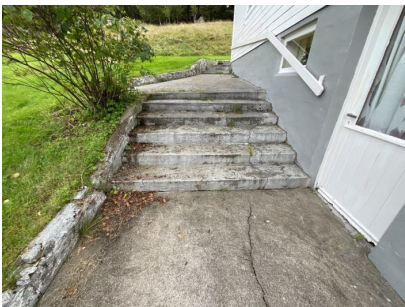
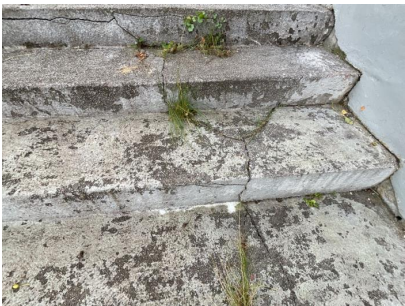
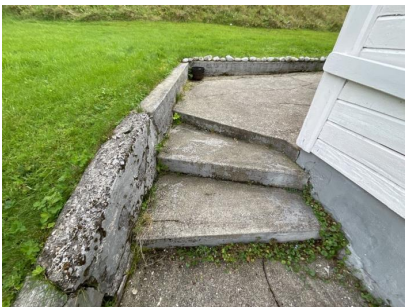
- Betongtrapp har mindre sprekker/skader

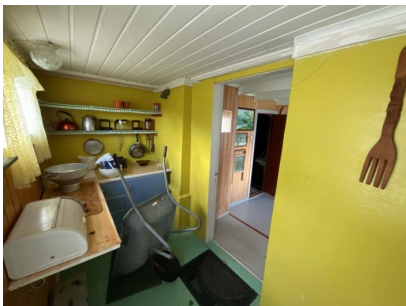
Underetasjen har støpt plate mot grunn, i kjøkken og stuedel er det oppført tilfaregulv. Det er i etasjen 3 forskjellige høydenivåer på gulvene. Måling av høydeforskjell er ikke utført på uinnredene S-rom som kun har en støpt grovplate.

- Målt høydeforskjell på over 15 mm gjennom hele rommet. Tilstandsgrad 2 gis med bakgrunn i standardens krav til godkjente måleavvik.
- Målt høydeforskjell på over 20 mm innenfor en lengde på 2 meter. Tilstandsgrad 3 gis med bakgrunn i standardens krav til godkjente måleavvik.
- Målt høydeforskjell på mellom 10 - 20 mm innenfor en lengde på 2 meter. Tilstandsgrad 2 gis med bakgrunn i standardens krav til godkjente måleavvik.
- Målt høydeforskjell på over 30 mm gjennom hele rommet. Tilstandsgrad 3 gis med bakgrunn i standardens krav til godkjente måleavvik.

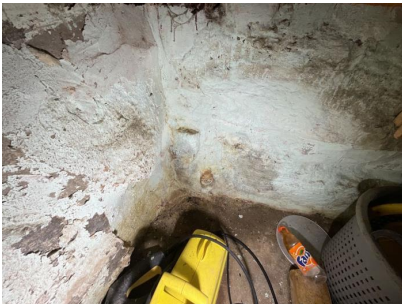
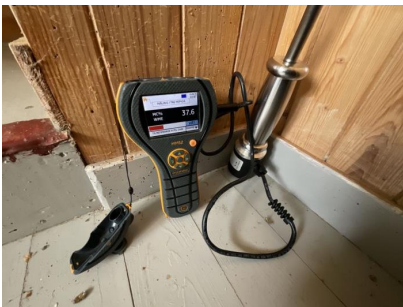
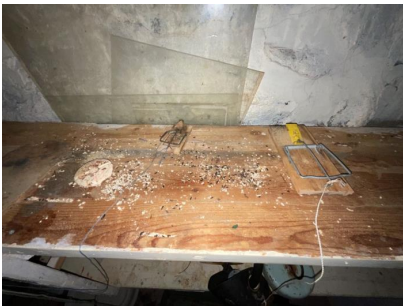
- Det er avvik:
- Det er påvist indikasjoner på noe fuktgjennomtrenging i kjellergulv.
- Det er påvist indikasjoner på noe fuktgjennomtrenging inn i kjellermur.
- Det er påvist fuktighet i oppforet tregulv i underetg/kjeller, og det er derfor ikke foretatt hulltaking.

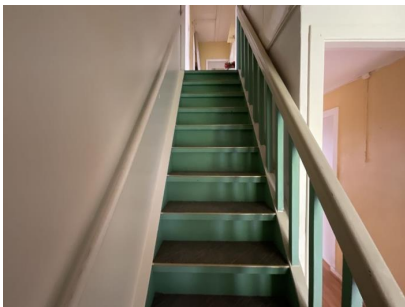
- Åpninger i rekkverk er større enn dagens forskriftskrav til rekkverk i trapper.
- Rekkverkshøyder er under dagens forskriftskrav til rekkverk i trapper.

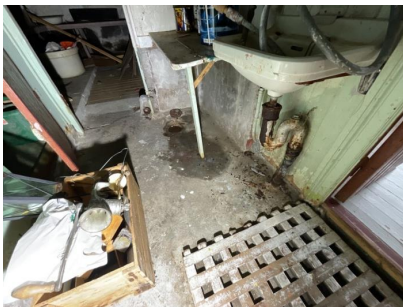
Rommet har ubehandlet betonggulv og synlige murvegger mot terreng, det er montert 2 utslagsvasker i rommet som tidligere er brukt som vaskekjeller.

- Våtrommet må oppgraderes for å tåle normal bruk etter dagens krav.

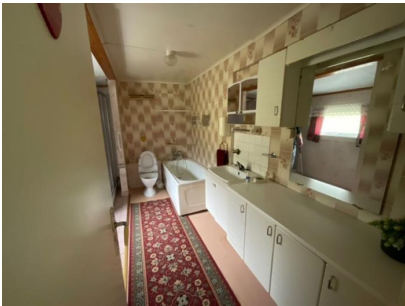
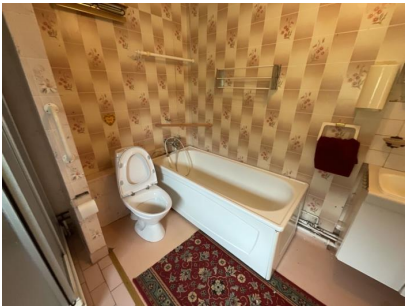
Kombinert bad/vaskerom med våtromsbelegg og flis på gulv, våtromstapet på vegger, og malt strekkpapp og himlingsplater i innvendig tak. Rommet har innredning, servant, gulvmontert toalett, dusjkabinett, badekar, og opplegg for oppvaskmaskin..

- Våtrommet må oppgraderes for å tåle normal bruk etter dagens krav.

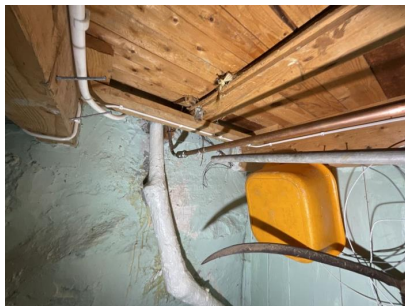
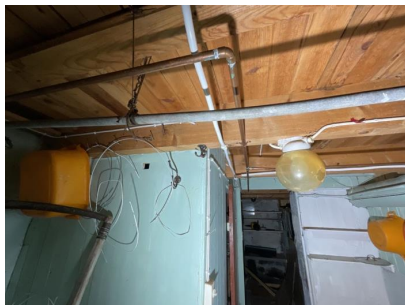
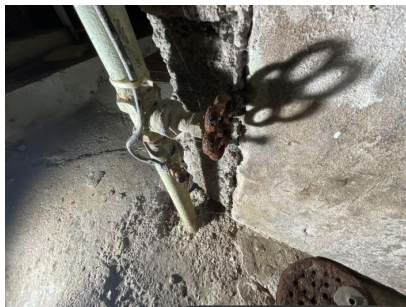
Innvendige vannledninger er av kobber fra byggeår, noe partiell utskiftning har vært utført.

- Mer enn halvparten av forventet brukstid er passert på innvendige vannledninger.
- Det er avvik:

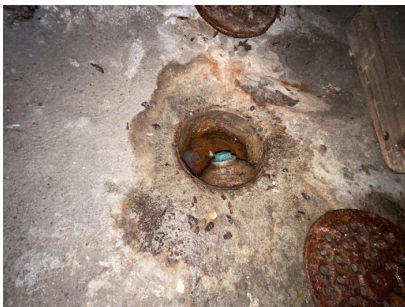
- Det er påvist ufagmessig utførelse av avløpsledninger.
- Mer enn halvparten av forventet brukstid er passert på innvendige avløpsledninger.
- Det er ikke påvist tilfredsstillende lufting av avløpsanlegget.
- Det er påvist skader eller utettheter på sluk/avløp.
- Det er påvist at avløpsrør av jern har store rustskader.

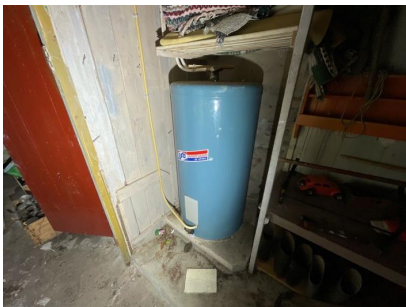
Varmtvannstanken er på ca 200 liter, plassert på bod i underetasjen.

- Det er påvist at varmtvannstank er over 20 år

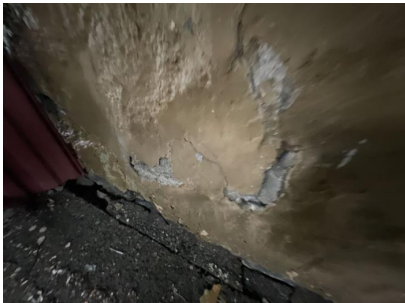
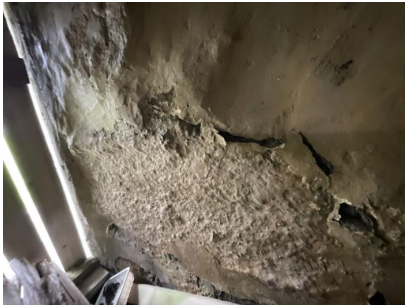
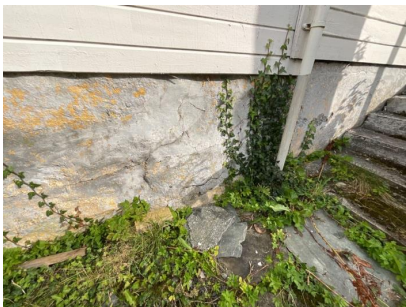
Grunnmur i hovedsak av natursteinsmur med ukjent fundament fra byggeår. Muren er fuget innvendig, og pusset og malt utvendig.

- Det er avvik:
- Grunnmuren har sprekkdannelser.
