Kirkegata 11, 2609 LILLEHAMMER

Selveier tomannsbolig på selveiertomt,
bygget i 1916

Tilstandsrapport

Befaringsdato: 05.03.2026

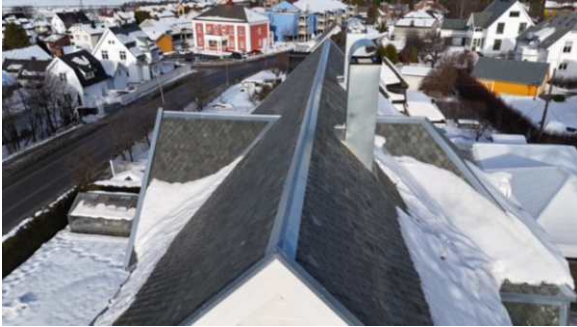
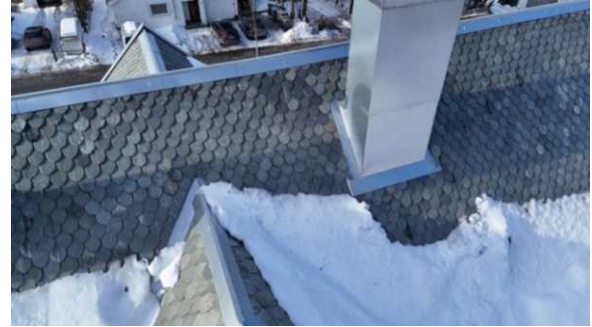
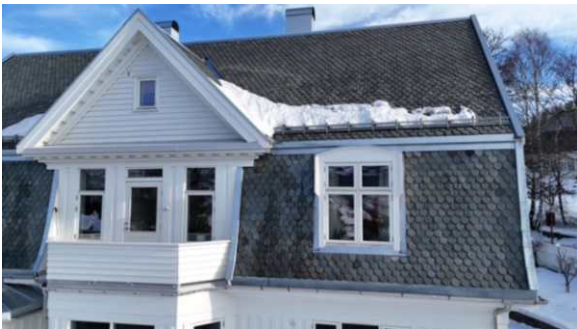
Tak.

Siden taket (takkonstruksjon, takteking og skorstein) kun er observert fra bakkeplan og med drone og kamera, er vurderingen begrenset av dette. Det er ikke sikkerhetsmessig forsvarlig å bevege seg ut på taket. Selv om det ikke er avdekket skader under befaringen, betyr ikke dette at det ikke foreligger skader som en besiktigelse på taket kan avdekke. Vær oppmerksom på denne risikoen.

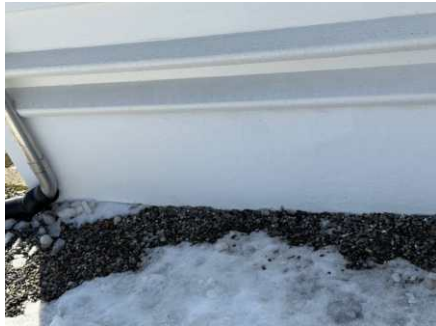
- Uten tilstrekkelig lufting bak bordkledningen kan fuktighet som trenger inn bak bordene eller gjennom veggen innenfra ikke tørke opp. Dette skaper ideelle forhold for råtesopp og muggvekst.

Lite lufting i nedre kant av kledning, men ikke unaturlig løsning for byggetidspunkt.

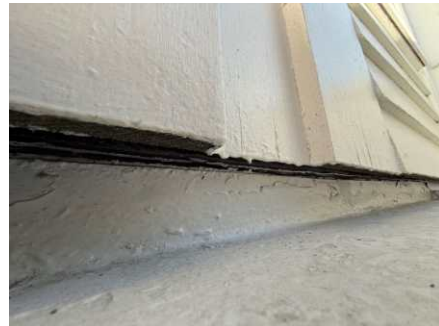
Balkong 2. etasje.

- Oppbyggingen av terrasse/balkong øker faren for skjulte skader i konstruksjonene.

-Overgang vegg/gulv er inspisert og det er ukjent hvordan overlapp av tettesjikt bak blekk på vegg er utført eller avsluttet. Blekk er avsluttet under kledning.

Overgang blekk mot vegg på balkong.

-Det er ikke funnet tegn til lekkasjer i oppvarmet rom under balkong ved befarings, men dette er en risikokonstruksjon og det anbefales å følge med på denne overgangen med tanke på alder av blekk og tettesjikt.

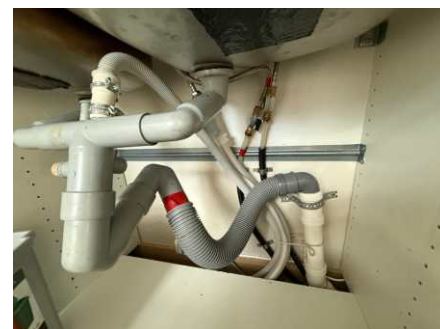
Ingen synlig lekkasjesikring.

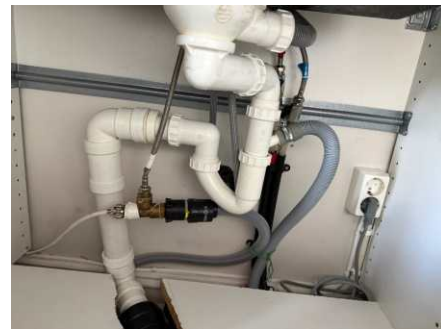
-Konsekvens av manglende lekkasjesikring er at eventuell lekkasje oppdages sent og kan skade tilliggende konstruksjoner.

Ingen synlig lekkasjesikring.

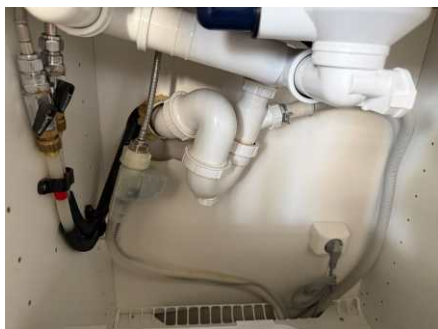
-Konsekvens av manglende lekkasjesikring er at eventuell lekkasje oppdages sent og kan skade tilliggende konstruksjoner.

Ingen synlig lekkasjesikring.

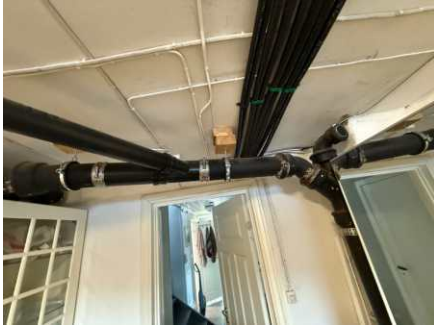
Avløp av soil og plast.

- Det er ikke behov for utbedringstiltak siden anlegget fungerer i dag, men ut ifra alder kan skader plutselig oppstå på eldre anlegg.
 - Tidspunkt for utskifting av avløpsrør nærmer seg.
 - Eldre avløpsrør har blant annet større sannsynlighet for lekkasjer, noe som kan føre til omfattende og kostbare vannskader i boliger.
- Eldre støpejernsrør er spesielt utsatt for tilstopping som følge av at rørene "gror" igjen innvendig, får sprekkdannelser eller brudd.

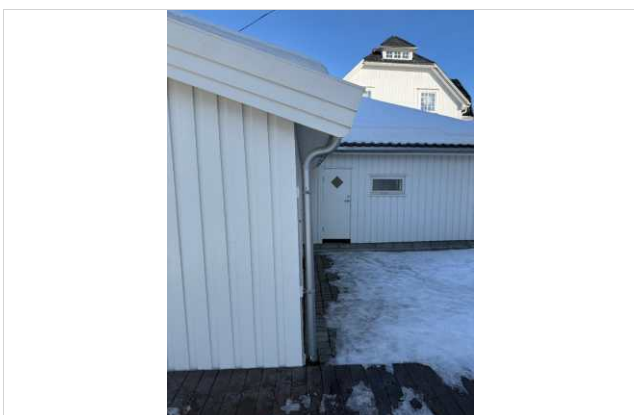
Avvik observert ved enkel besiktigelse:
Det er bemerket noe skjevheter i bygget.

Det er noe skjevheter i bygget.

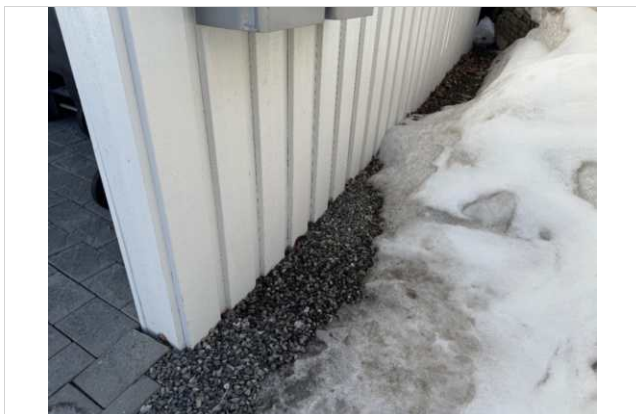
Vegger og kledning går helt ned til terreng og er utsatt for fukt og råteskader.

Vegger ligger nedtil terreng.
