BERGSBYGDAVEGEN
185A OG B

Tilstandsrapport

Befaringsdato: 19.03.2026

Rapportdato: 28.04.2026

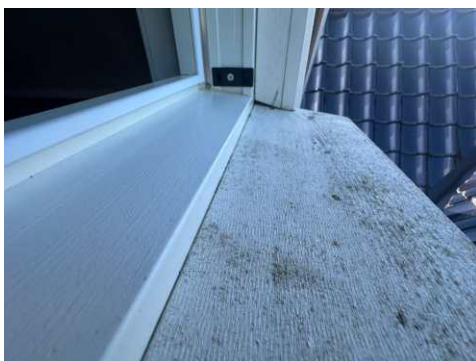
- Karmene i vinduer er slitte og det er sprekker i treverket.

Vannbord monter mot og ikke under

Vannbordet på vinduet i 3. etasje må monteres korrekt under vinduet for å sikre tilstrekkelig avrenning og forhindre vanninntrengning i konstruksjonen, noe som ellers kan medføre fuktskader og redusert levetid på vinduet.

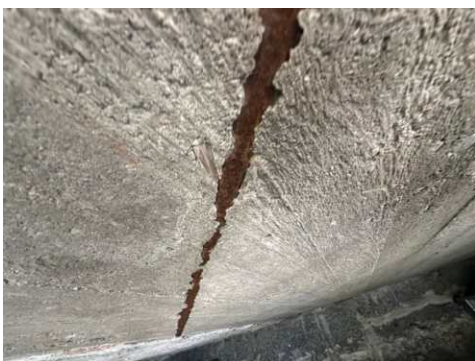
Det ble registrert åpne armeringsjern med rustdannelser/korrodering.

Åpne armeringsjern med rustdannelser bør utbedres for å hindre videre korrosjon og forringelse av betongdekket. Dersom tiltak ikke iverksettes, kan dette føre til redusert bæreevne og økte vedlikeholdskostnader over tid.

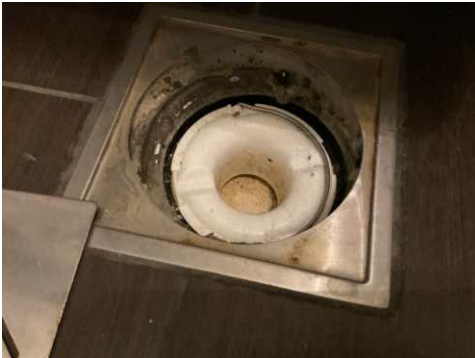
- Det er viktig å merke seg at levetiden til en membran varierer basert på kvalitet, installasjon og bruk. Eldre membraner kan bli sprø og sprekke opp, noe som fører til at de mister sin vanntettende funksjon. Dette kan resultere i vannlekkasjer gjennom vegger og gulv og fuktskader.

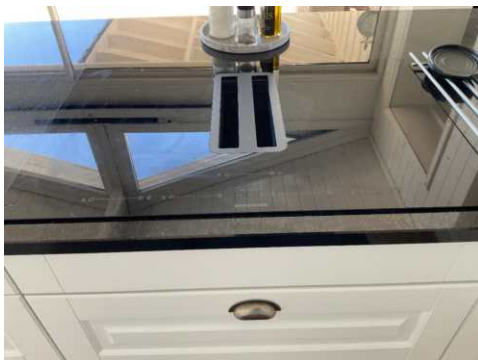
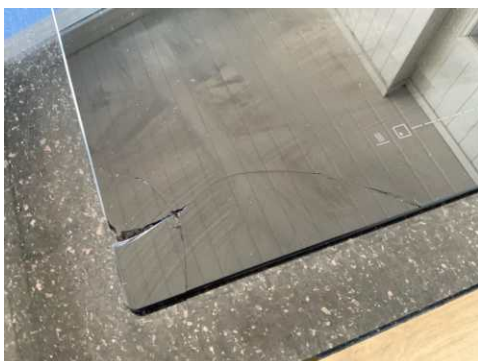
Koketopp har sprekker og avskalling i et hjørne.

Ifølge eier fungerer alle kokesoner.
Avviket er å anse som estetisk.
Oppgradering etter eget ønske.

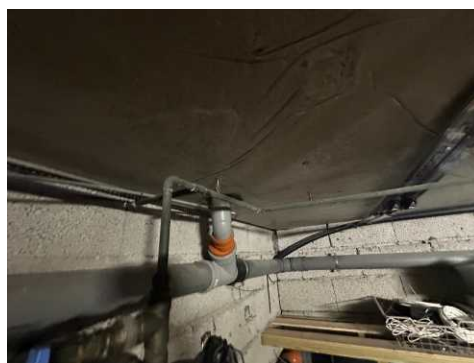
Det ble i kjeller med lav takhøyde under garasje registrert fuktinnslag.

Nærmere undersøkelser kreves for å kunne avdekke årsak til fuktinnslag. Dette er ikke å anse som strakstiltak da kjelleren har åpne mur/betong konstruksjoner.

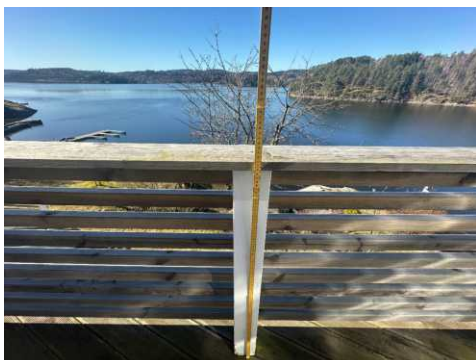
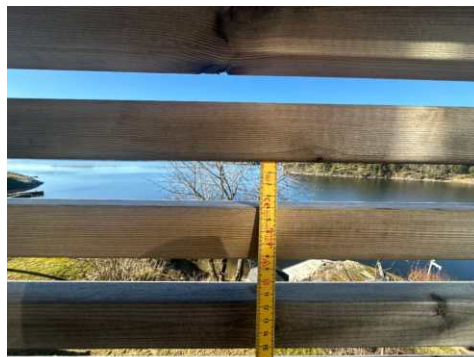
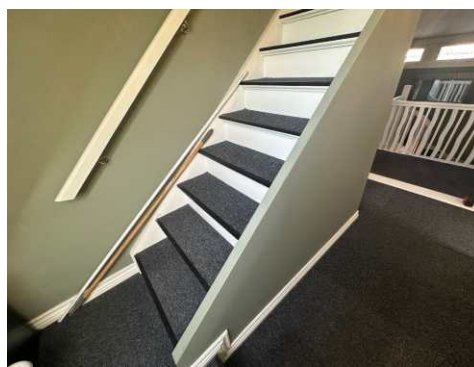
Manglende rekkverk

- Det er ikke krav om utbedring av åpninger i rekkverk til dagens forskriftskrav.
- Håndløper på innvendig trapp bør monteres, men det var ikke krav på byggetidspunktet.
- Det bør gjennomføres radonmålinger.
- Det er ikke krav om utbedring av rekkverkshøyde opp til dagens forskriftskrav.
- Rekkverk på innvendig trapp må monteres for å lukke avviket.

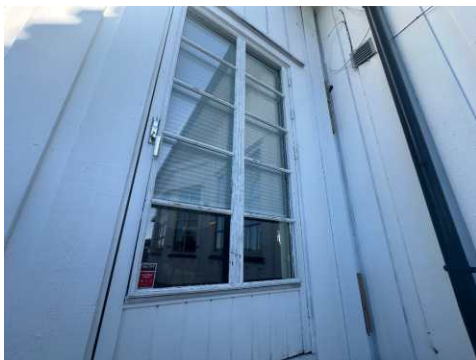
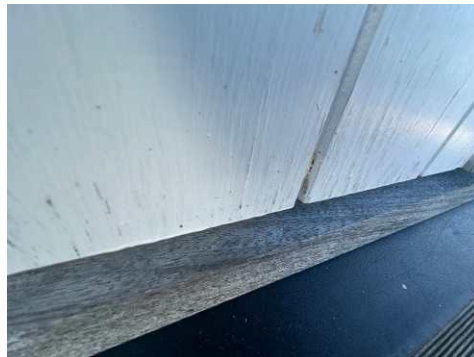
- Karmene i dører er værslitte utvendig og det er sprekker i treverket.

Det anbefales overflatebehandling og lokal utbedring av skader på karmene for å hindre videre forvitring og fuktopptak.
Dersom dette ikke utbedres, kan det føre til redusert levetid, økt risiko for råteskader og svekket funksjon på dørene.
