VESTRE RAUANE 6 OG 8

Tilstandsrapport

# Vestre Rauane 8, 3780 SKÅTØY

Befaringsdato: 23.04.2026

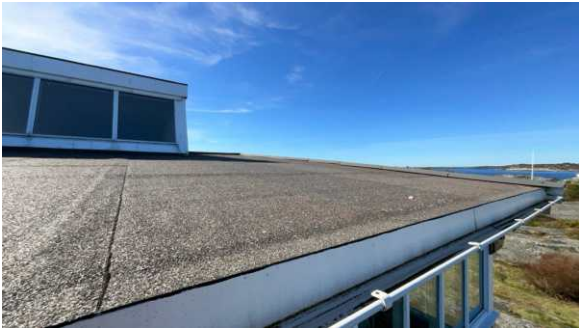
- Mer enn halvparten av forventet brukstid er passert på taktekkingen.
- Mer enn halvparten av forventet brukstid er passert på undertak.
- Det er avvik:

Det er spor innvendig etter en eldre vannlekkasje.

Del av takteking.

Det bør gjennomføres en nærmere undersøkelse av taket av fagperson under sikre forhold for å avdekke eventuelle skjulte skader.

Konsekvensen av manglende tiltak kan være redusert levetid på taket, økt risiko for vanninntrengning og skader på underliggende konstruksjoner.

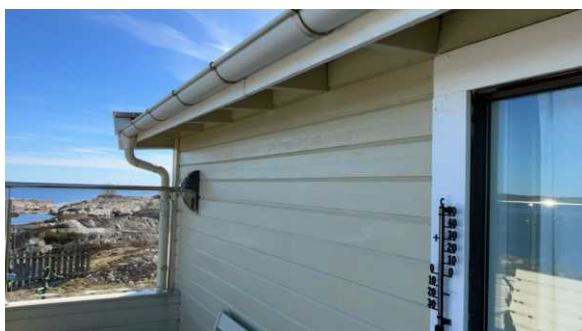
Renner og beslag med alders og vær slitasje. Det er også avvik på nedløp.

Del av rennesystem.

Renner, nedløp og beslag bør kontrolleres og eventuelt utbedres eller skiftes ut for å hindre lekkasjer og vannskader på bygningen.

Konsekvensen av manglende utbedring er økt risiko for fuktinntrengning og skader på konstruksjonen.

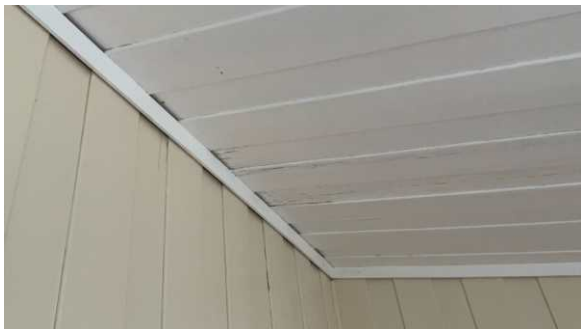
Det er registrert noe elde og spor etter fukt. Fukt sporene ser ut til å være av noe eldre dato, dette kan tyde på at det ikke er noen direkte vannlekkasjer i dag.

Spor etter vannlekkasje.

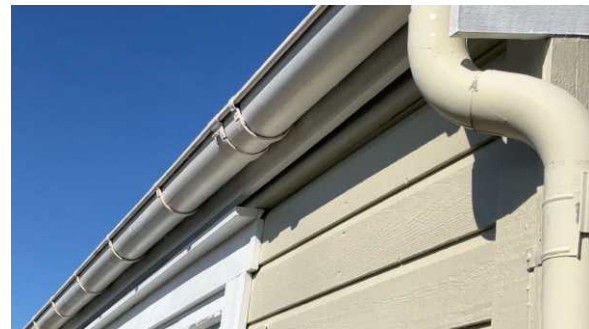
Del av gesims.

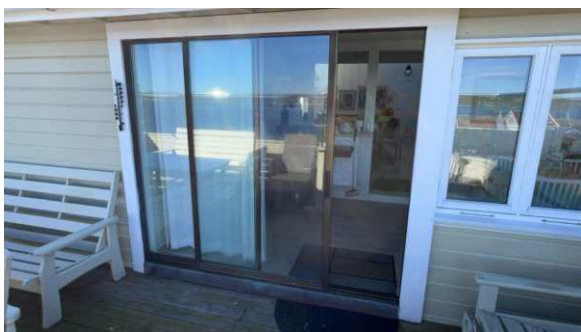
Terrassedør inn til stue.

Det bør vurderes utskifting eller utbedring av dører med generell alders- og værslitasje, samt utbedring av løs plate på hovedinngangsdør. Dersom tiltak ikke gjennomføres, kan dette medføre redusert funksjon, økt varmetap, samt risiko for ytterligere skader og innbrudd.

**Kostnadsestimat: 20 000 - 100 000**

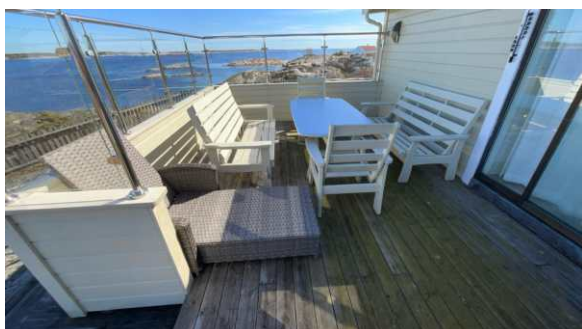
- Det er påvist fukt-/råteskader i konstruksjonen.
- Det er avvik:

Del av terrasse.

Det bør gjennomføres utskifting eller vedlikehold av terrassedekket for å utbedre fukt- og råteskader.

Dersom tiltak ikke iverksettes, vil skadene kunne utvikle seg videre og føre til redusert bæreevne, økt vedlikeholdskostnad og forkortet levetid for konstruksjonen.

**Kostnadsestimat: 20 000 - 100 000**

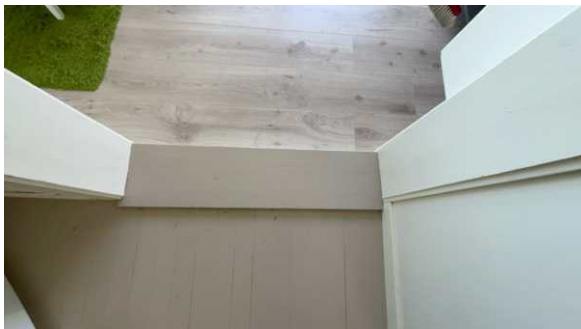
Bygget er møblert på befaringsdager, dette kan medføre en risiko for at det er skader og fargeforskjeller etter solbleking som kan være skjult av innredning/tepper.

Del av gulv.

Det er risiko for skjulte skader eller fargeforskjeller etter solbleking under møbler og tepper, noe som kan medføre behov for ytterligere utbedringer ved fremtidig oppussing.

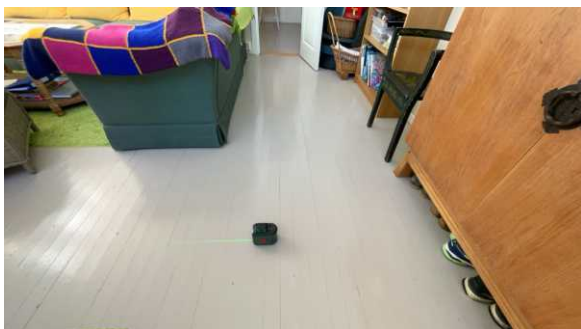
- Det er målt høydeforskjell på mellom 15-30 mm gjennom hele rommet. Tilstandsgrad 2 gis med bakgrunn i standardens krav til godkjente måleavvik.

Målt etasjeskille.

Konsekvensen av høydeforskjeller og åpninger mellom lister og gulv kan være redusert komfort, utfordringer med innredning, samt økt risiko for skjulte skader i konstruksjonen som først blir synlige ved nærmere undersøkelser.

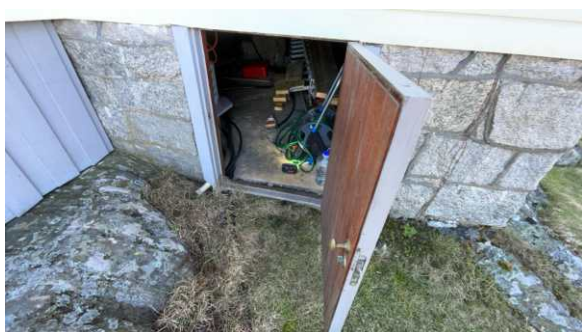
Symptomer på fukt, det er registrert fukt og saltutslag.

Luke inn til krypkjeller.

Det bør gjennomføres ytterligere undersøkelser for å avklare årsak og omfang av fukt og saltutslag i krypkjelleren.

Krypkjeller anses som en risikokonstruksjon med økt fare for skjulte fukt- og råteskader, og manglende tiltak kan føre til forverring av skader og redusert levetid på konstruksjonen.

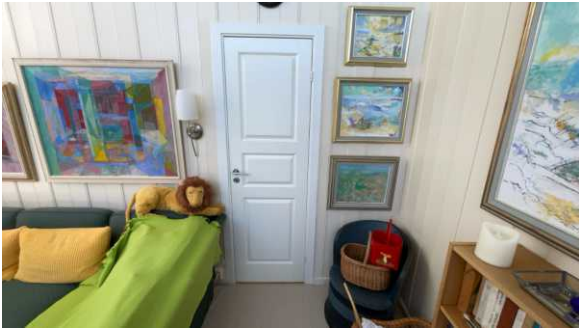
Eksempel på innerdør.

Dører med slitasje og som subber bør justeres eller eventuelt byttes ut for å sikre god funksjon og unngå ytterligere skade på dørbblad, karm eller gulv. Dersom tiltak ikke utføres, kan det føre til redusert brukervennlighet og økt slitasje på bygningsdeler.

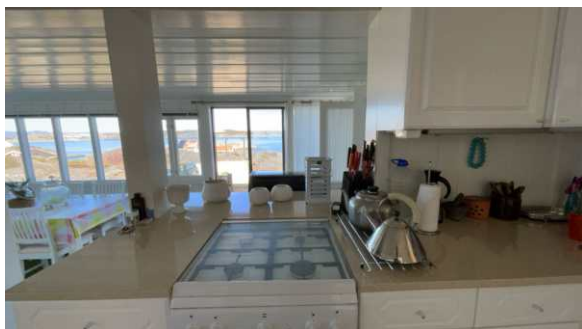
Det er ikke montert avtrekk.

Mekanisk avtrekk bør etableres fra kokesonen på kjøkkenet for å sikre tilstrekkelig ventilasjon. Manglende avtrekk kan føre til opphopning av matos og fukt, noe som øker risikoen for dårlig inneklimate og mulige fuktskader på bygningskonstruksjonen.

**Kostnadsestimat: Under 20 000**

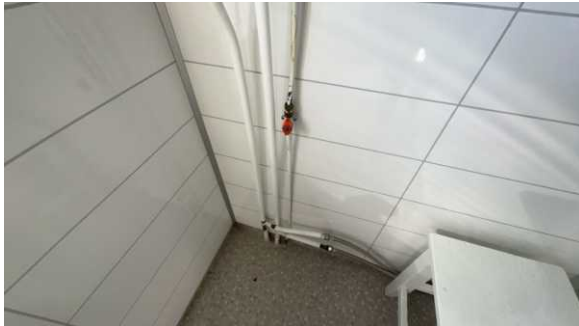
Del av rør til vann.

Det anbefales å vurdere utskiftning av vannledninger, da mer enn halvparten av forventet brukstid er passert. Konsekvensen av å ikke utbedre kan være økt risiko for lekkasjer og følgeskader på bygningskonstruksjonen.

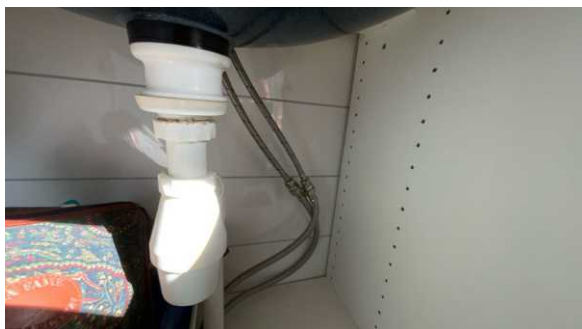
Del av rør til avløp.

Det er ikke behov for utbedringstiltak siden anlegget fungerer i dag, men ut ifra alder kan skader plutselig oppstå på eldre anlegg. Da over halvparten av forventet brukstid er oppbrukt, kan det plutselig oppstå svekkelser som kan føre til lekkasjer. Merk også at utslipp er enkelt og lokalt til terreng.

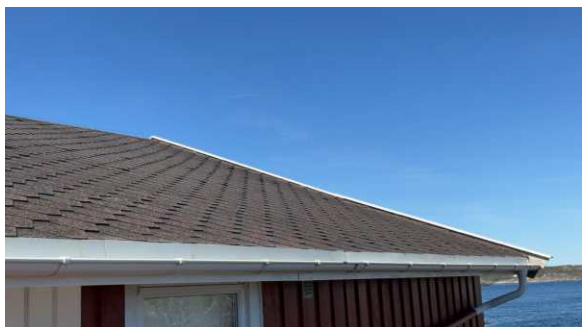
Del av takteking.

Det anbefales å gjennomføre en nærmere undersøkelse av taket av fagperson under sikre forhold for å avdekke eventuelle skjulte skader.

Videre bør det vurderes å rengjøre taket for groe og overvåke tilstanden jevnlig, da alder og slitasje øker risikoen for lekkasjer og skader på takkonstruksjonen.

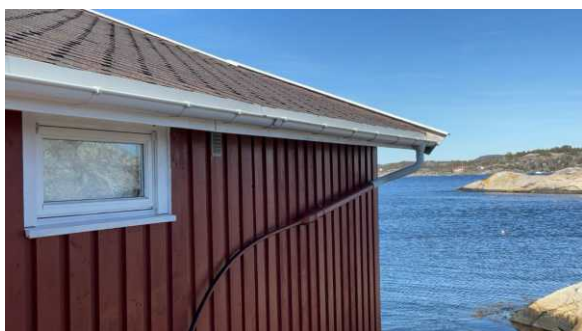
Del av rennesystem.

Renner og beslag bør kontrolleres jevnlig og eventuelt utbedres eller skiftes ut ved behov for å forhindre lekkasjer og fuktskader på bygningen. Alders- og værslitasje øker risikoen for vanninntrenging og skader på underliggende konstruksjoner.

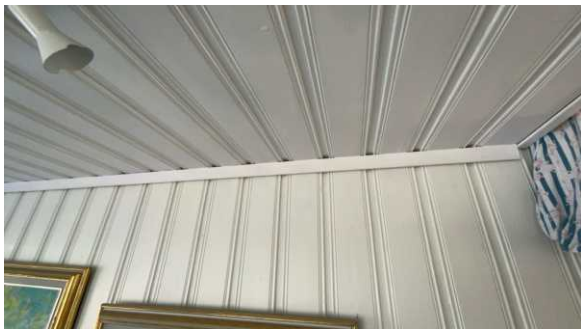
Del av vegg - tak.

Det er risiko for skjulte skader og fargeforskjeller etter solbleking under møbler og tepper, noe som kan medføre behov for ytterligere tiltak ved fremtidig oppussing.

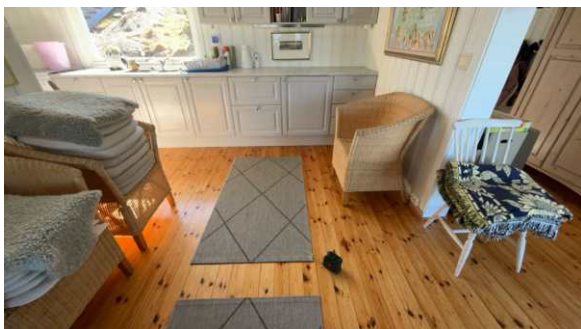
Målt etasjeskille.

Høydeforskjeller og åpninger mellom lister og gulv kan medføre utfordringer med møblering, samt risiko for knirk, økt slitasje og eventuelle skjulte skader i konstruksjonen. Skjulte avvik kan først bli synlige ved destruktive undersøkelser.

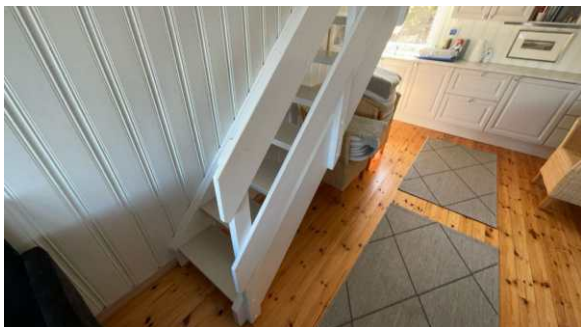
Konsekvensen av avvikene er økt risiko for fallulykker.

Trapp opp til 2 etasje.

Det er ikke behov for umiddelbare tiltak, men trappen bør vurderes med tanke på alder og vedlikehold.

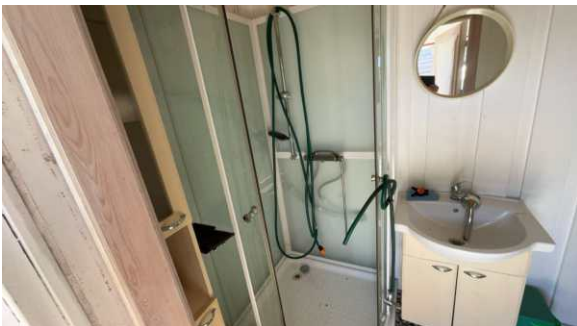
Vær oppmerksom på at baderommet fungerer til dagens bruk, men det er økt risiko for fuktskader og følgeskader på grunn av manglende dokumentasjon og at rommet ikke er utført som et fullverdig våtrom.

Del av baderom.

**Kostnadsestimat: 200 000 - 500 000**

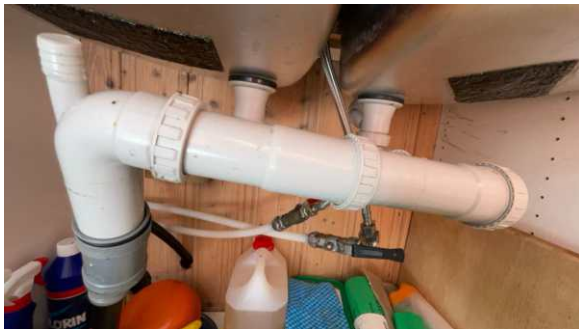
Del av rør til vann.

Det anbefales å få vurdert vannledningene av fagperson, og vurdere utskiftning i forbindelse med oppgradering av våtrom.

Konsekvensen av eldre vannledninger er økt risiko for lekkasjer og vannskader på bygningen.

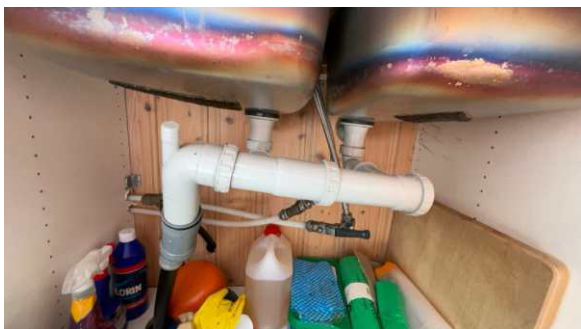
Del av rør til avløp.

- Det er ikke behov for utbedringstiltak siden anlegget fungerer i dag, men ut ifra alder kan skader plutselig oppstå på eldre anlegg.

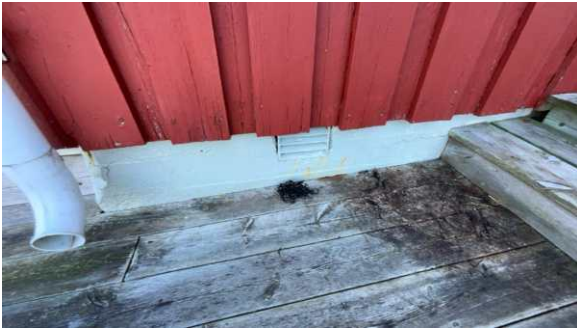
Del av grunnmur.

Det anbefales å overvåke tilstanden på grunnmuren og vurdere tiltak dersom rustutviklingen forverres, for å unngå ytterligere korrosjon og svekkelse av konstruksjonen.
