PRIVATMEGLEREN

RØNNINGSLIVEGEN 25

Tilstandsrapport

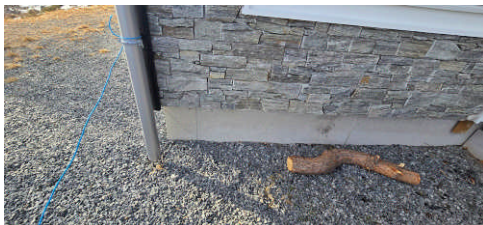
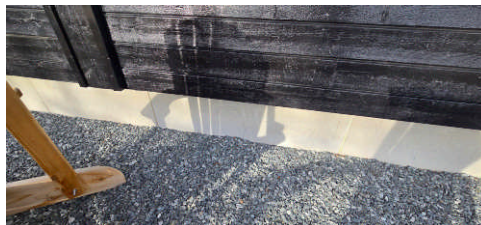
Noen sprekker i murelement

Riss i element

Grunnmuren bør holdes jevnlig under oppsyn for utvikling av sprekker.

Følg med på sprekker om disse endrer seg over tid.

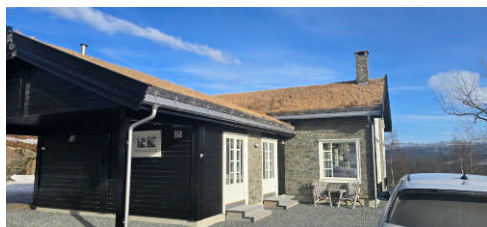
Utvendig kledning består av liggende trekledning. Ingen skader eller avvik avdekket ved visuell kontroll. Kun behov for normalt periodisk vedlikehold.

Fasade

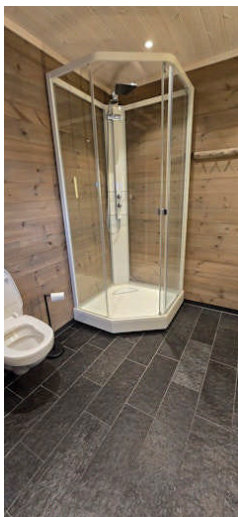
Det er ingen skader eller slitasje ut over normalt bruk

Bad soveromsfløy

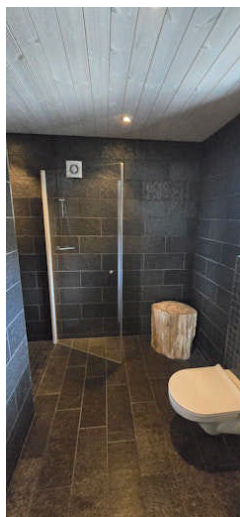
Ingen skader eller avvik utover normal bruksslitasje avdekket på overflatene.

Bad ved hoved soverom

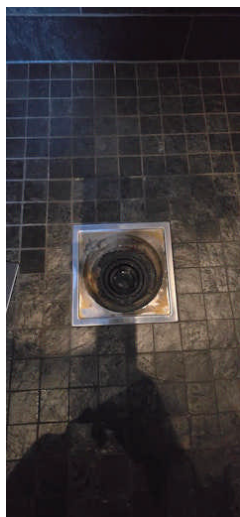
Sluk i dusjsone

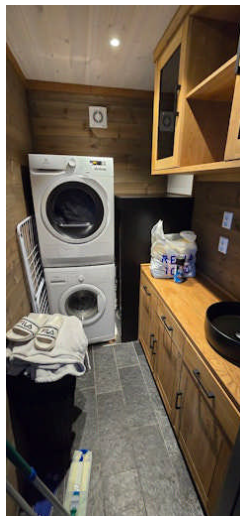
Vaskemaskin hindrer inspeksjon av sluk

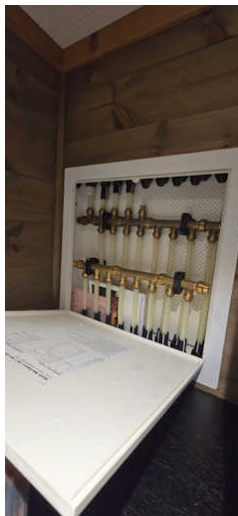
Fordelingsskap for vann

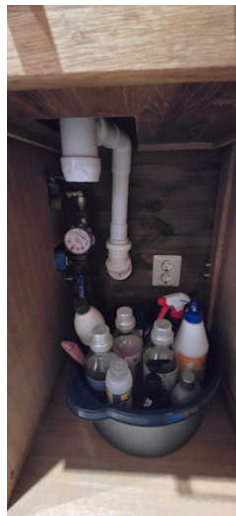
avstegning montert i skap på vaskerom

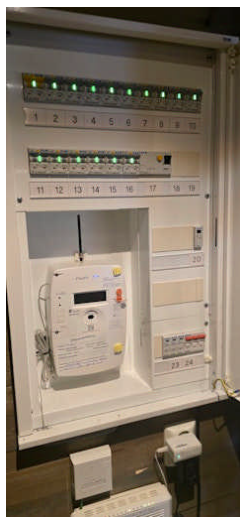
Sikringsskap

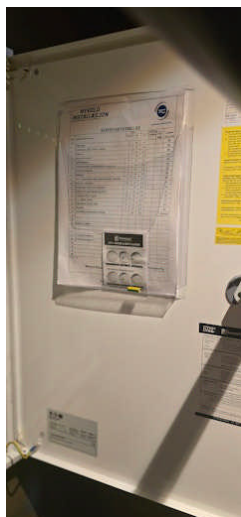
Kursfortegnelse
