Tilstandsrapport

Enebolig

Flaskebekkveien 94, 1452 NESODDTANGEN

Befaringsdato: 24.03.2026

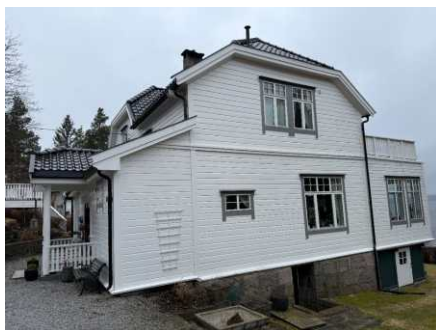
Ingen lufting av ytterkledning som er fra byggeåret som var normal byggeskikk på oppføringstidspunktet.

- Det bør foretas tiltak for å bedre lufting av kledningen.
- Uten tilstrekkelig lufting bak bordkledningen kan fuktighet som trenger inn bak bordene eller gjennom veggen innenfra ikke tørke opp. Dette skaper ideelle forhold for råtesopp og muggvekst.

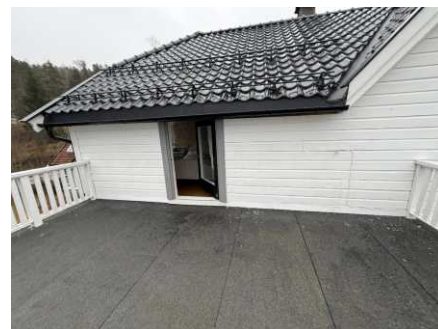
Noe vedlikeholdsbehov av rekkverk.

Merk kort gjenværende brukstid på takpapp.

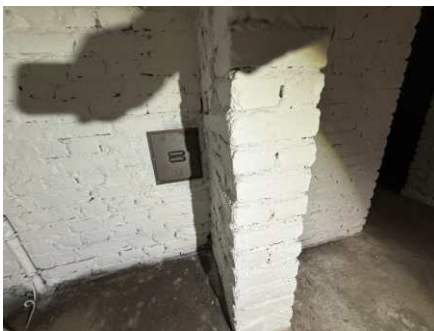
Sotluke er plassert i kjeller.

Ildfast plate på gulv anbefales etablert.

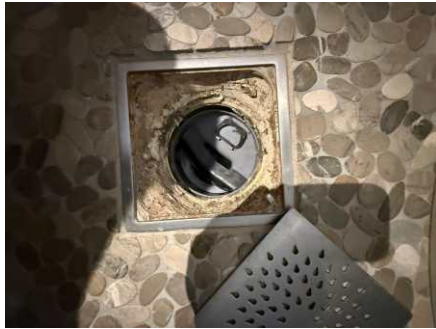
Synlig membranmansjett i sluk observert.

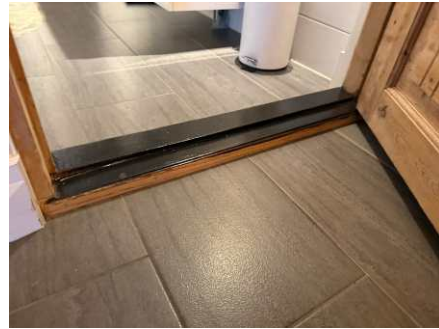
Ikke mulig å verifisere membranoppkant ved dørterskel uten fysiske inngrep.

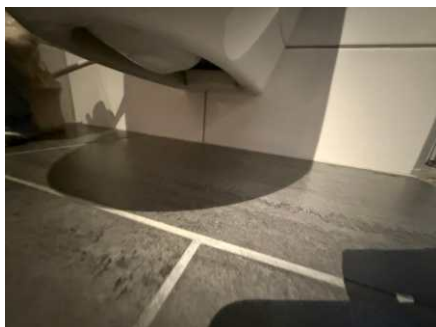
- Det er ikke påvist tilfredsstillende løsning for å synliggjøre lekkasje fra innebygget systerne.

Ingen synlig dreneringsåpning under vegghengt toalett.

- Det må gjennomføres ytterligere undersøkelser.
- Uten dreneringsløsning/lekkasjesikring kan lekkasjer pågå over lang tid uten å bli oppdaget. Dette kan føre til omfattende fuktskader i omkringliggende byggematerialer.

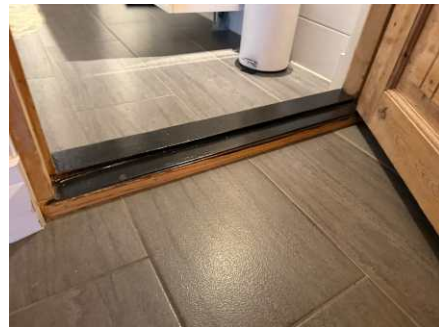
Fortannet terskel, flat terskel anbefales på våtrom for tilfredsstillende tilluft.

- Det bør etableres tilfredsstillende tilluft til våtrom f.eks. luftespalte ved dør e.l.

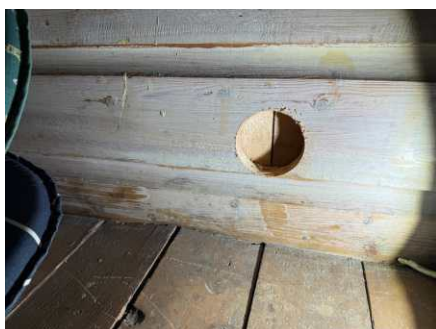
Det ble foretatt hulltaking i tilstøtende rom (bak dusj). Ved fuktmåling med pigger i treverk ble det ikke indikert forhøyde fuktverdier i dette området. Det ble målt 0% fukt (vektprosent). Det ble ikke påvist unormale forhold, tørt treverk i konstruksjonen i dette området. Merk at det er reisverk (heltre vegg) i veggen.

Reisverkkonstruksjon i vegg, tidligere yttervegg som vender inn mot bad.

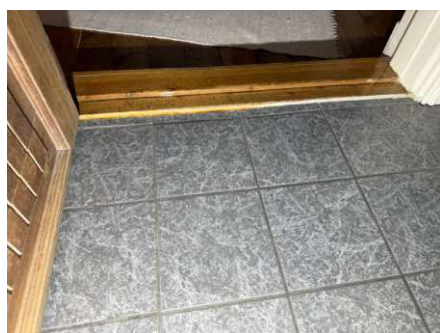
Merk at rommet er ikke lekkasjesikkert noe som er i strid med teknisk forskrift. Det er ingen oppkant med vanntettesjikt ved dør inn til våtrommet som ivaretar event. lekkasjevann fra sanitære installasjoner.

Ingen synlig membranoppkant ved dørterskel. Rommet er ikke lekkasjesikkert.

Det er ikke optimalt fall på gulvet og det anbefales lekkasjesikring på min 15mm med vanntett sjikt ved dørterskel. Ved en event lekkasje er det fare for at vann renner ut av rommet og skader andre bygningsdeler. Tiltak anbefales.

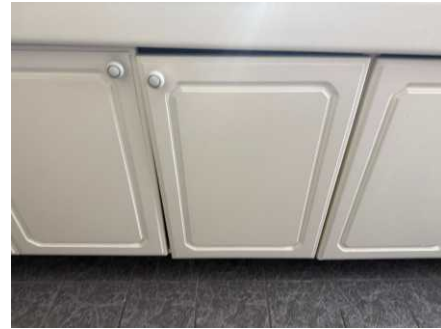
Swelling på fronter.

Skjevheter dører.

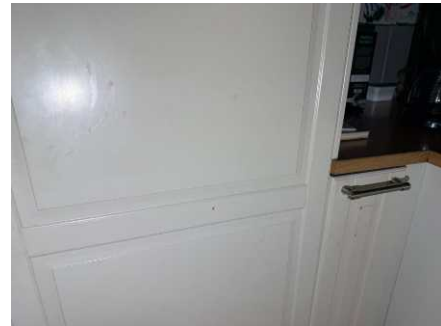
Noen småsår og merker.

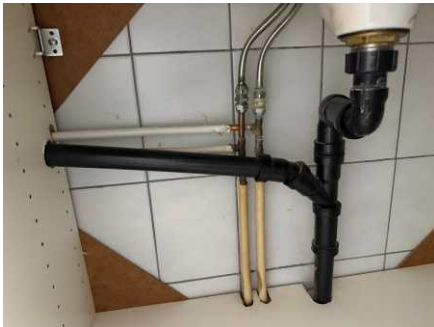
Eldre kobberledninger til bad i 2. etg. Naturlig å bytte ved oppgradering av våtrommet.

- Det er ikke behov for utbedringstiltak siden anlegget fungerer i dag, men ut ifra alder kan skader plutselig oppstå på eldre anlegg.
- I forbindelse med oppgradering av våtrom vil det være naturlig med utskiftning av rør.

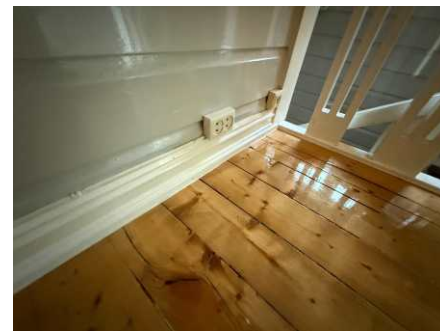
Stedvise ikke jordede stikkontakter.

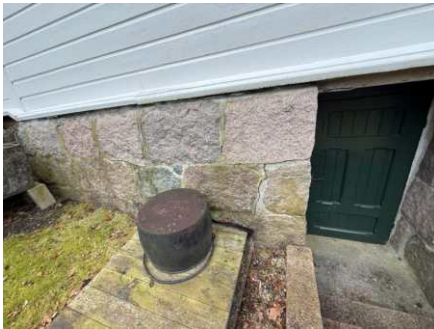
Noe sprekker/riss i fuger observert mot nord.

- Lokal utbedring må utføres.

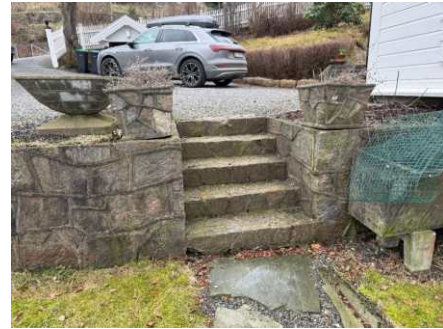
Støttemur ved trapp mot nord.

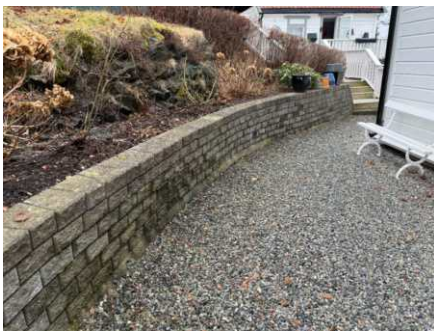
Støttemur ved adkomst mot øst.

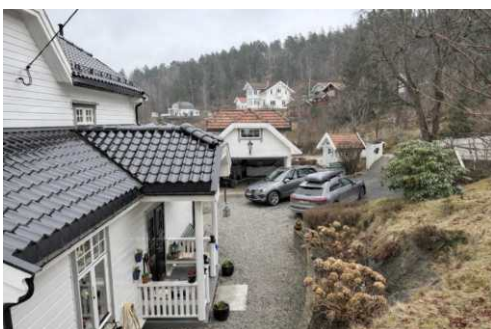
Terrenget skråner mot vest.

Ingen strakstiltak nødvendig. Det bør på sikt foretas justering av terreng for å oppnå tilstrekkelig fall fra grunnmuren. Ytterligere undersøkelser/tiltak anbefales.

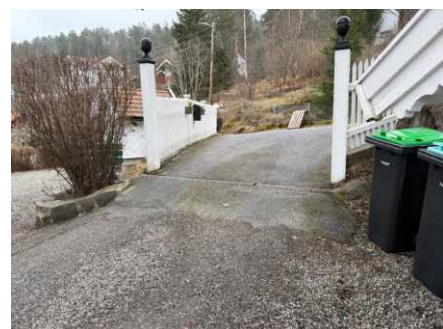
Det er lagt ned et akodren ved innkjøring.

Det er lagt ned et akodren ved innkjøring, jevnlig rengjøring anbefales.

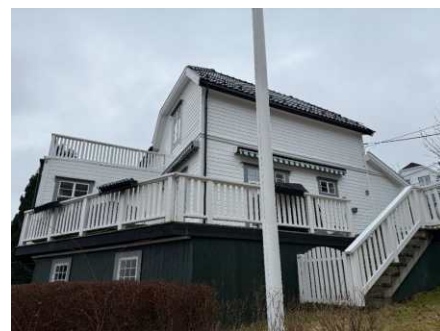
Rekkverk øvre del av trappen under 90 cm og det anbefales håndløper i trappeløpet.

Rekkverkshøyder er under dagens krav på 1m
