VEDLEGG TIL
SALGSOPPGAVEN
ÅMLANDSVEIEN 166

Tilstandsrapport

gnr. 90, bnr. 47

Befaringsdato: 26.03.2026

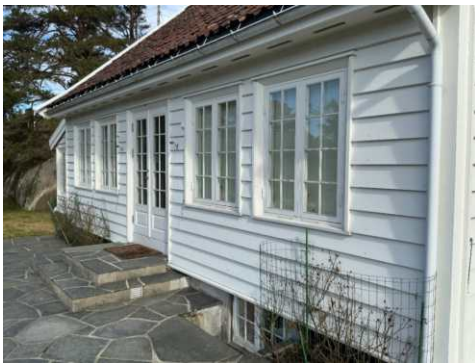
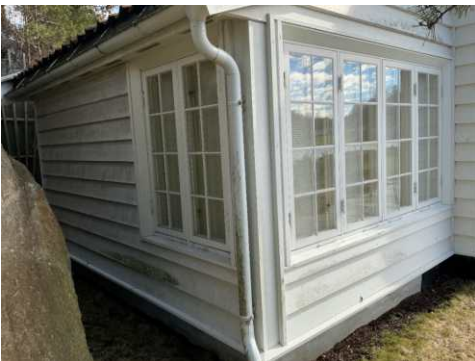
TG 1 Veggkonstruksjon

Murte/støpte vegger i kjelleretasje. Øvrige yttervegger av trekonstruksjon med utvendig kledningsbord. Ut fra stikktafninger på valgte steder (stikkkontroll) fremstod kledningsbord ok med tanke på råteskade. Vanlig vedlikehold må forventes. Behov for vasking og maling på enkelte fasader.

Det er minimalt med tilgang forlufting i bunn av kledning. Ofte normal utførelse ut fra byggetid og type løsning på kledning, men forhold kan gi risiko for fukt/kondensproblematikk grunnet svak lufting/ventilering bak kledningsbord og må derfor opplyses. Ingen synlige tegn til svikt eller fukt registrert.

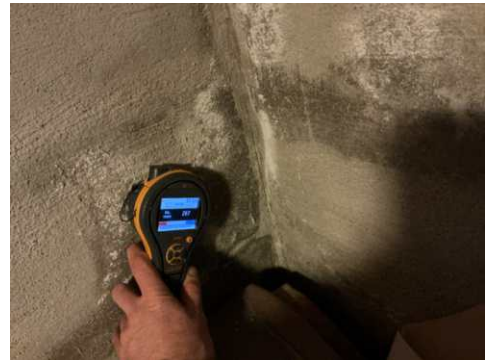
På nederste del av murvegger (innvendig) er det stedvis noe synlig skjolder/saltutslag og svake/moderate utslag ved bruk av fuktindikator på valgte steder.

Forhold indikerer at det er og må forventes noe fuktvandring og oppsug av fukt i murkonstruksjoner.

Saltutslag/fuktskjolder i hjørne av bodrom

Rommene fungerer med dagens stand, men det må forventes å være noe fuktvandring i murkonstruksjon. Forhold anses ofte som normalt i denne type konstruksjon. Ved dagens stand bør ikke yttervegger lukkes inne med trevegg på innside. Bunnlist av treverk bør vurderes å fjerne og erstatte med fuktbestandig materiale. Bruk av etasjen vil også ha påvirkning om det må utføres tiltak. Ingen større umiddelbare tiltak angis grunnet begrenset omfang fuktproblematikk registrert med tanke på omfang ved eventuelle tiltak som vil kreves dersom man vil ha kjeller helt tørr.

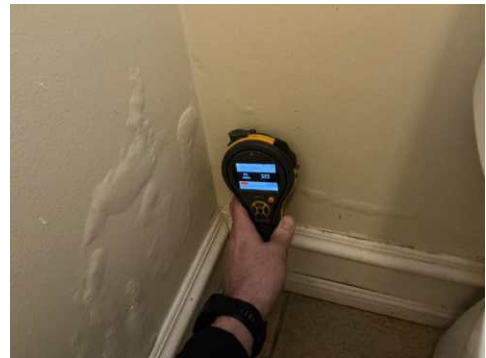
Saltutslag/luftblærer under maling ved toalett

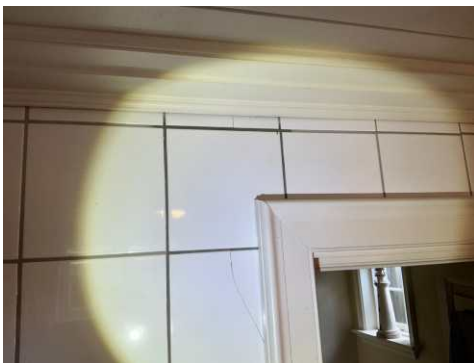
Generell slitasje og alder. Det er registrert sprekker i fliser ved døren og over speil.

Sprekk ved dør og delvis løs flis

Forhold vurderes i hovedsak å ha kosmetisk betydning. Alder og slitasje tilsier at det bør påregnes oppgraderinger i nær tid. Det vil være naturlig å se forholdet i sammenheng med en eventuell oppgradering av badet som helhet.

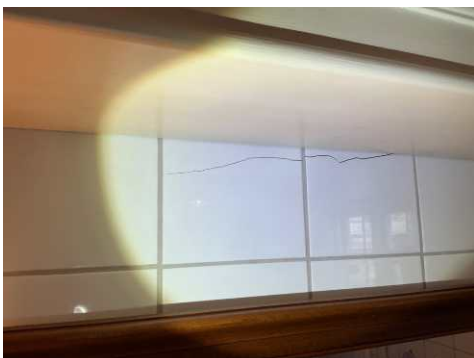
Horisontal sprekk over speil

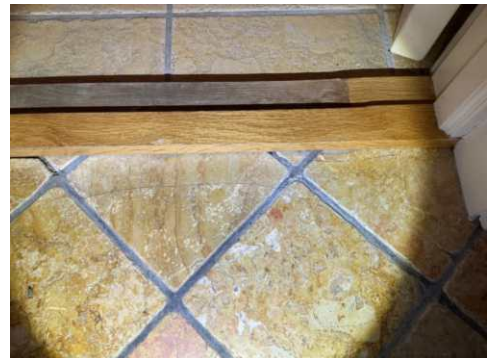
- Det er mulighet for at det kan forekomme vannlekkasje på våtrommet hvor vann ikke vil gå til sluk.

- Eventuelt lekkasjevann fra utstyr utenfor dusjsone vil ikke ha en naturlig vei til sluket. Dette kan føre til at vann samler seg på gulvet og potensielt renner ut av rommet eller trenger inn i konstruksjonen.

Baderom fungerer med dagens utforming, men forhold opplyses siden det kan innebære risiko for følgeskader ved en eventuell lekkasje/vannslø i rommet grunnet svak/manglende lekkasjesikring av rommet.

Knekte fliser ved døren

Ved renovering av rommet påse at fallforhold etableres i henhold til dagens krav.

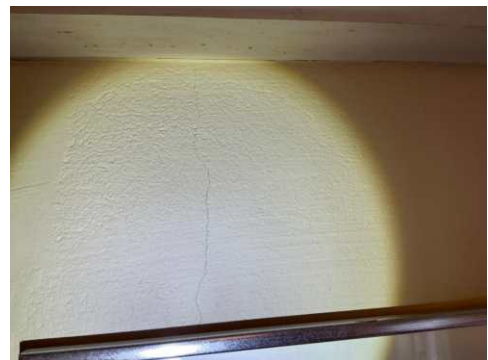
Stedvis mindre riss i murpuss

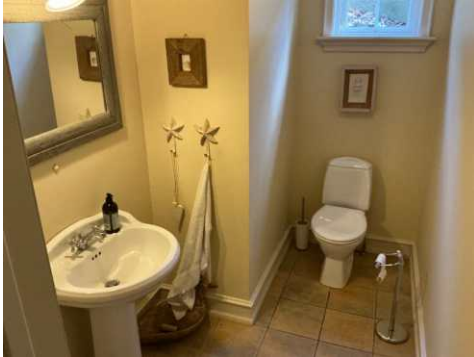
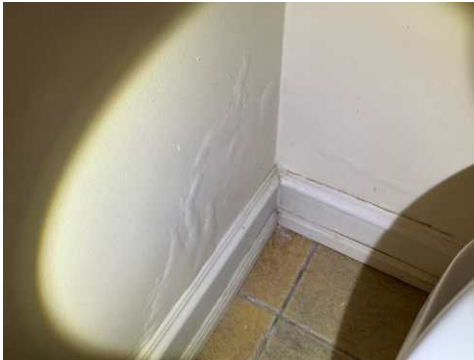
Buler på vegg bak toalett. Antas å være saltutslag/fuktvandring. Se punkt og drenering og rom under terreng.

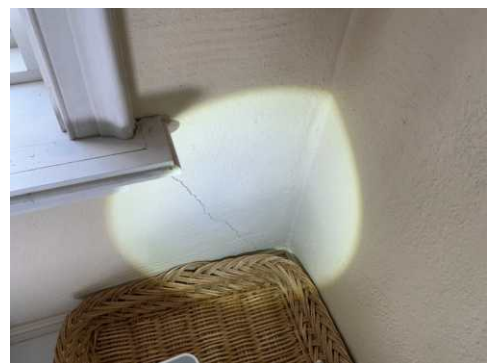
Støpte/murte fundamenter. Ingen synlige tegn til betydelig svikt. Kun mindre riss/sprekker i pussflater enkelte steder som sannsynlig ikke er pågående eller alvorlig. Holdes under oppsyn.

Eksempel på riss/sprekk i puss

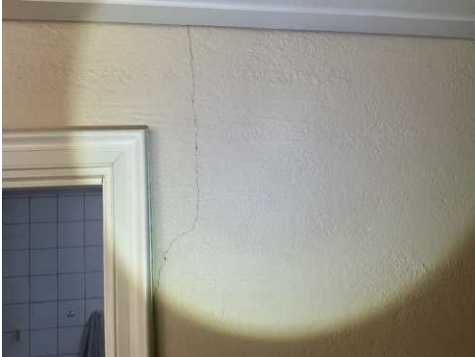
Eksempel på riss/sprekk i puss

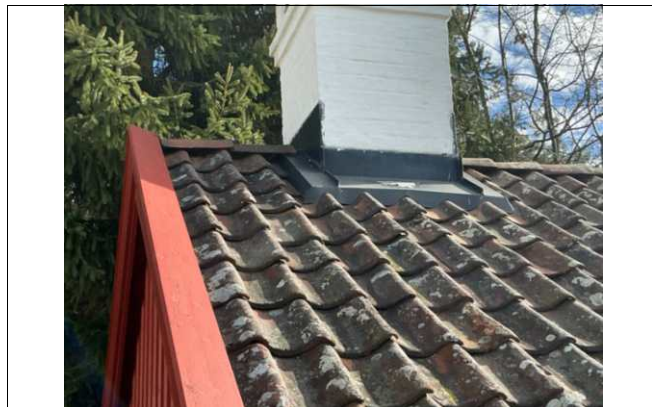
Slitasje/avskalling på beslag. Deler av pipe med murflater må jevnlig vedlikeholdes/impregneres for å begrense fuktoppsug

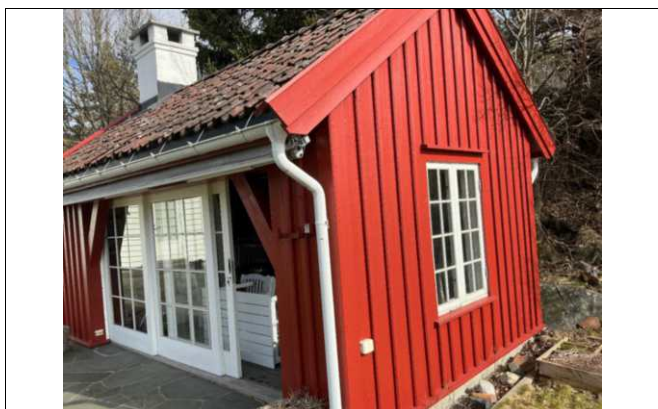
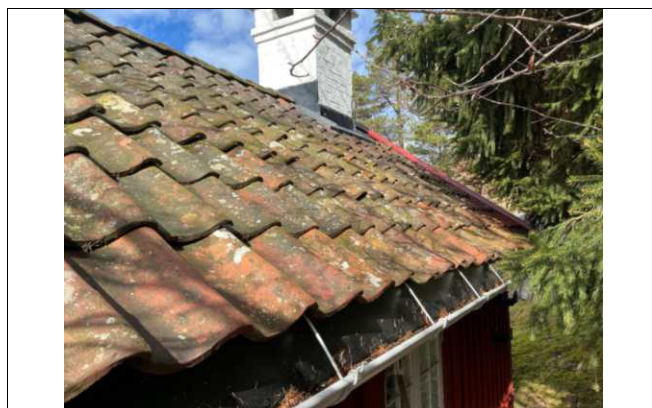
Nærme vegetasjon på bakside gir økt behov for vedlikehold

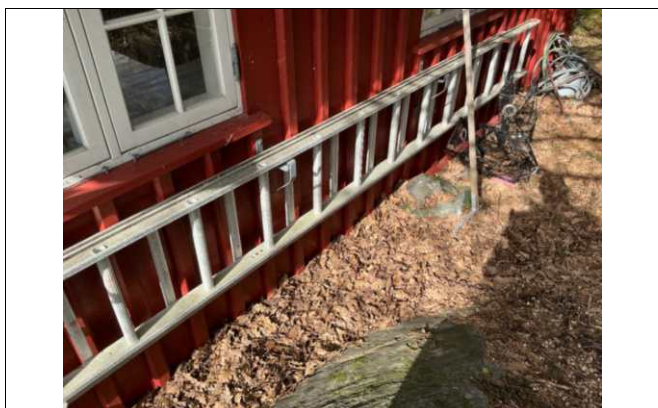
Terreng stedvis inntil treverk. Dette gir økt slitasje og mulighet for råteskade. Det må holdes klaring mellom vegetasjon og yttervegg

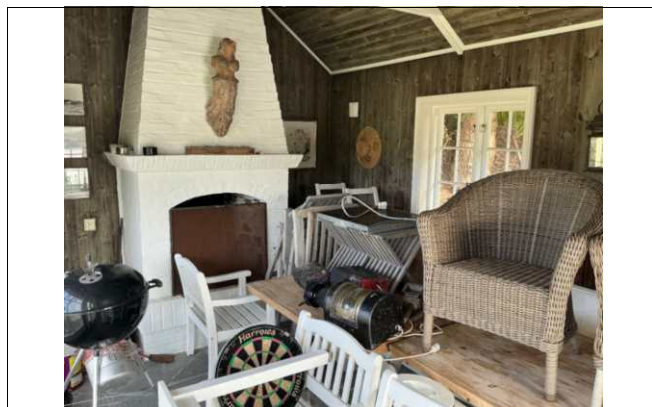
Fult av lagrede ting ved befaringen. Ikke videre kontrollert

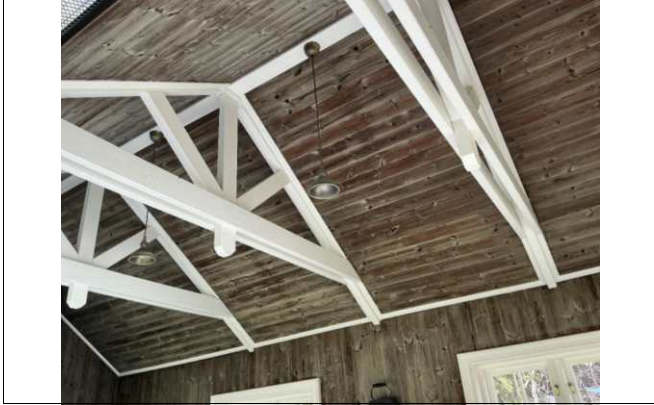
Ingen synlige lekkasjer registrert i undertak ved befaringen
