GRIMELUNDSVEIEN 7

# Tilstandsrapport

Befaringsdato: 08.05.2025

Rapportdato: 15.05.2025

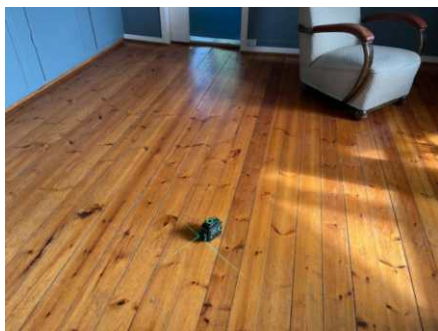
- Målt høydeforskjell på over 30 mm gjennom hele rommet. Tilstandsgrad 3 gis med bakgrunn i standardens krav til godkjente måleavvik.

Konstruksjonen virker stabil, men tiltak for å bedre utførelse av støtte av bjelkelag må påregnes.

Avvik i 2 etasje.

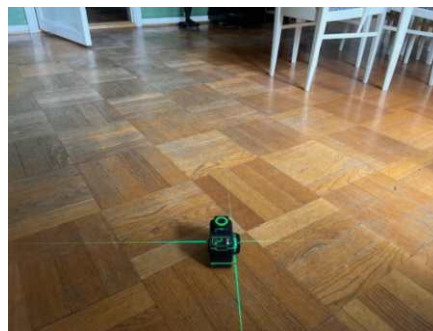
Avvik i 1 etasje.

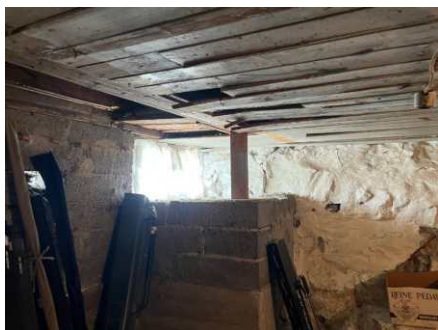
Avvik i kjeller/oppstøtting av bjelkelag.

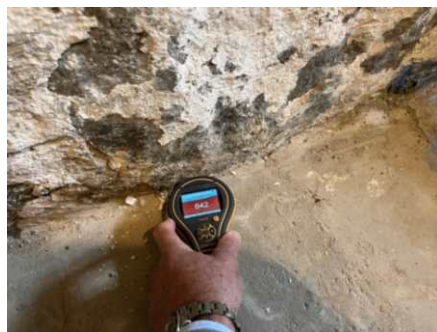
- Det er påvist indikasjoner på noe fuktgjennomtrenging inn i kjellermur.

Fuktskjolder og andre symptomer på fukt i konstruksjonene er registrert på befaringsdagen. Ved bruk av fuktindikator er det registrert indikasjoner på fukt i nedre del av veggflater nær overgang til betonggulv i alle kjeller vegger. Selv med ny drenering vil man ikke unngå fuktproblematikk fullt og helt.

- Det påviste fuktnivå gir grunn til å overvåke konstruksjonen jevnlig for å se utvikling over tid, og eventuelt foreta tiltak for å unngå fuktskader.

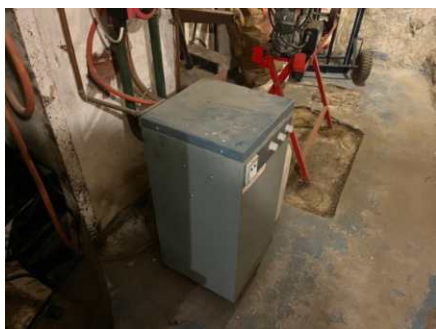
Elkjele.

Utskifting av elkjele og radiatorer må påregnes.

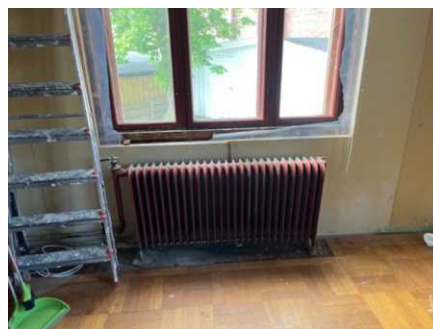
Radiatorer fra byggeår.

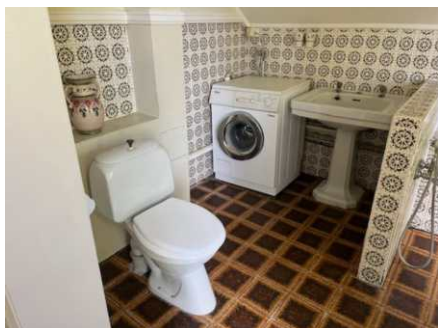
Selv om våtrommet fungerer bra med dagens bruk/belastning må våtrommet påregnes fullt oppgradert innen kort tid.

Baderom 2 etasje.

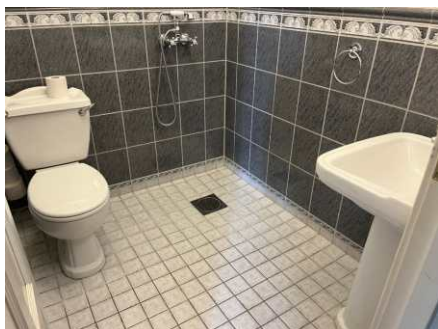
Baderom i 1 etasje.

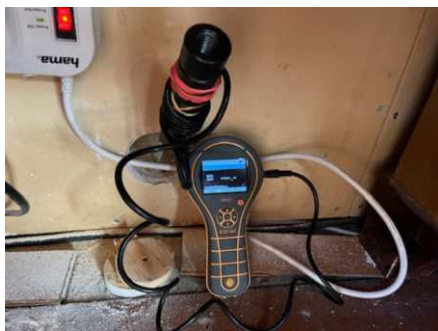
Fuktsøk fra tilstøtende rom- ingen utslag.

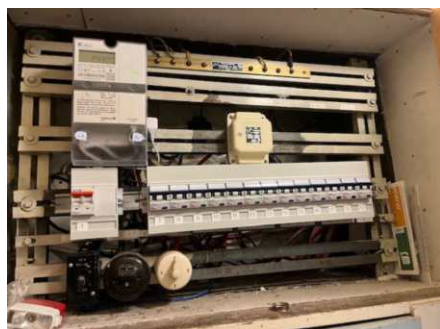
Sikringskap i 2 etasje.

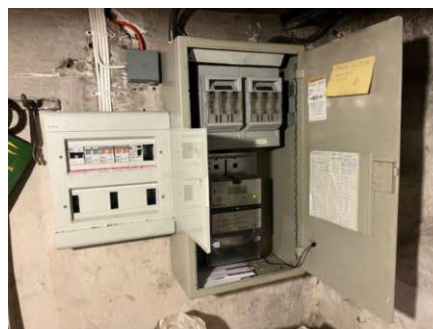
Sikringskap i kjeller.

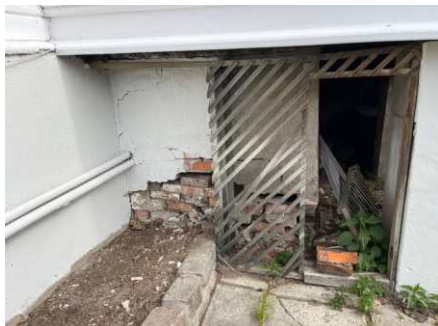
- Grunnmuren har sprekkdannelser.

Mur må utbedres

- Lokal utbedring må utføres.

Deler av grunnmur mot sydvest må utbedres.

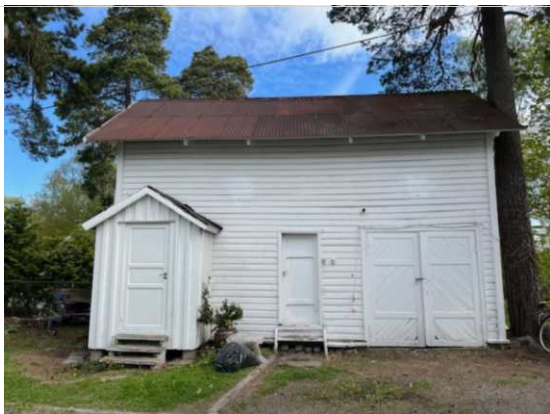
Bygningsmassen må påregnes total rehabiliteret, riving (om mulig) bør vurderes.
