# TILSTANDSRAPPORT

Tjødnlie 319, 3580 GEILO

# gnr. 66, bnr. 666

Befaringsdato: 17.02.2026

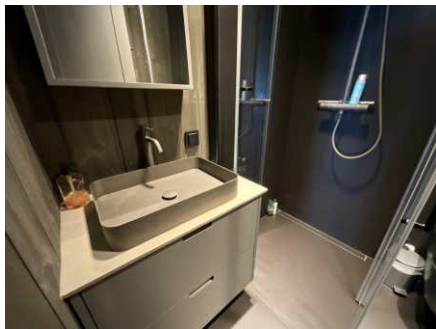
Det er benyttet panel i våtsone utenfor dusj og over servant. Dette anses som uegnet materiale i slike områder, da det kan medføre økt risiko for fuktskader.

Panel i våtsone

- Uegnede materialer må fuktbeskyttes/utskiftes.

Det bør benyttes egnede materialer i våtsoner for å sikre tilstrekkelig fuktsikring. Uegnede materialer kan føre til økt risiko for fuktskader og følgeskader på konstruksjonen.

Våtrommet fungerer med disse avvikene, men det anbefales å utbedre forholdene for å unngå skader i fremtiden, for eksempel ved bruk av våtromsmaling.

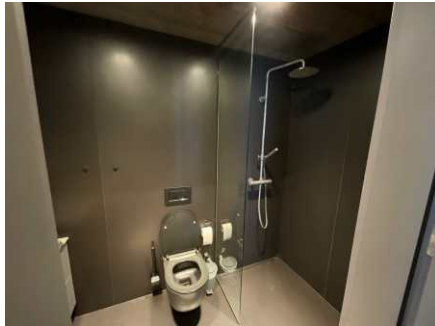
Det er benyttet panel i våtsone over servant. Dette anses som uegnet materiale i slike områder, da det kan medføre økt risiko for fuktskader.

Det bør benyttes egnede materialer i våtsoner for å sikre tilstrekkelig fuktsikring. Uegnete materialer kan føre til økt risiko for fuktskader og følgeskader på konstruksjonen.

Våtrommet fungerer med disse avvikene, men det anbefales å utbedre forholdene for å unngå skader i fremtiden, for eksempel ved bruk av våtromsmaling.

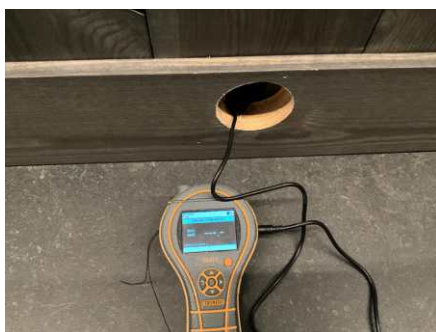
Det er benyttet panel i våtsone over servant. Dette anses som uegnet materiale i slike områder, da det kan medføre økt risiko for fuktskader.

Det bør benyttes egnede materialer i våtsoner for å sikre tilstrekkelig fuktsikring. Uegnede materialer kan føre til økt risiko for fuktskader og følgeskader på konstruksjonen.

Våtrommet fungerer med disse avvikene, men det anbefales å utbedre forholdene for å unngå skader i fremtiden, for eksempel ved bruk av våtromsmaling.

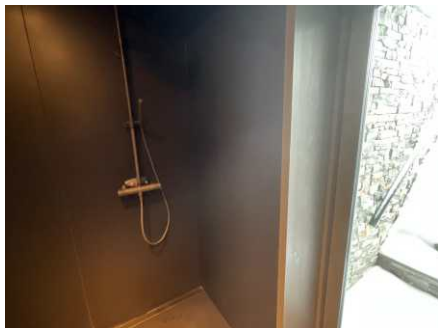
- Det er vindu/dør med ikke fuktbestandige materialer i våtsonen (ved vask, dusj, badekar, osv.), løsningen eller byggematerialet er uegnet.

Dette fører til at treverket er mer utsatt for fuktskader.

- Uegnede materialer må fuktbeskyttes/utskiftes.

Våtrommet fungerer med dette avviket. Det anbefales å behandle treverket med våtromsmaling for å forlenge levetiden på døren.

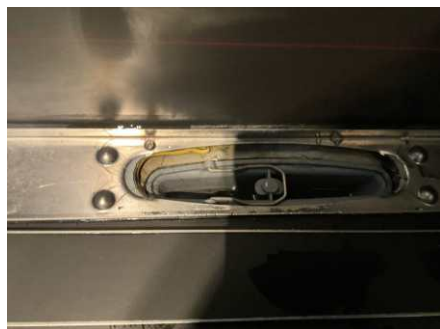
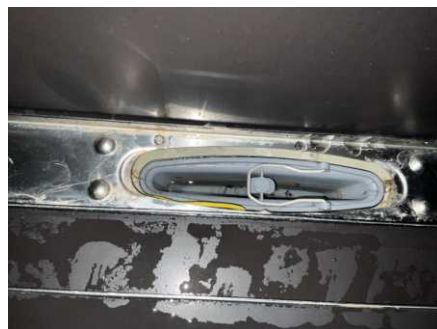
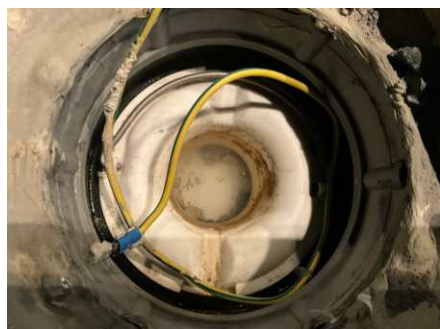
- Selv om bom eller hull lyd ikke alltid er et umiddelbart problem, bør det overvåkes nøye før eventuell utvikling i sprekker i flisfuger e.l. oppstår. Dette må en foreta tiltak for, for å begrense utviklingen.

- Det må innhentes dokumentasjon. Manglende membran/tettesjikt medfører risiko for lekkasjer og fukt i konstruksjonen.

Det anbefales å optimalisere tilgangen til sluk for inspeksjon og rengjøring, spesielt da boblebad er plassert over sluket. Dette vil bidra til effektivt vedlikehold og tidlig identifisering av eventuelle problemer.

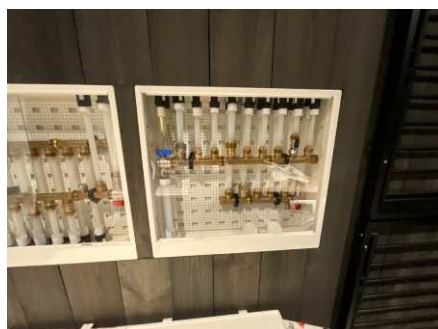
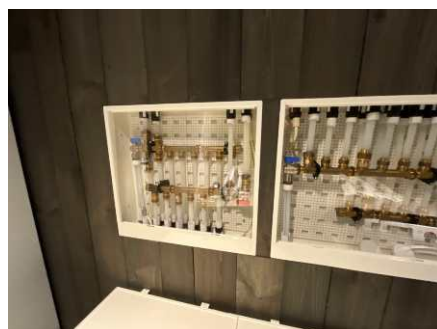
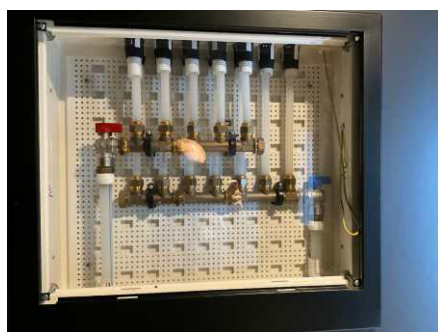
- Det er påvist andre avvik:

Rørkurser på rør-i-rør system bør merkes.
