FROGNERSETERVEIEN
39 A

Tilstandsrapport

Befaringsdato: 30.10.2025

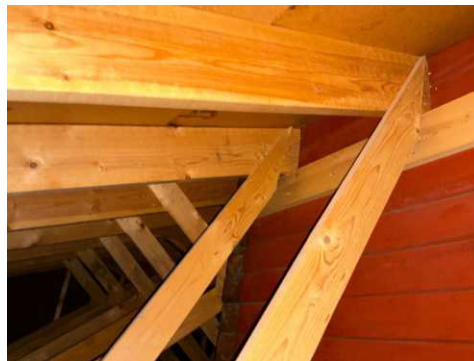
Yttervegg, panel

Vurdering av avvik:

- Det er begrenset/dårlig ventilering av takkonstruksjonen.
- Det er påvist fuktskjolder/skader i takkonstruksjonen.

Konsekvens/tiltak

- Det må gjøres nærmere undersøkelser.
- Lufting/ventilering bør forbedres.

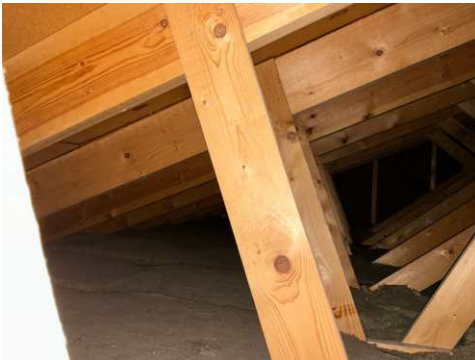
Sutak plater

TG 2 Takkonstruksjon/Loft - 2

Punktet må sees i sammenheng med Taktekking

Konsekvens/tiltak

- Lufting/ventilering bør forbedres.

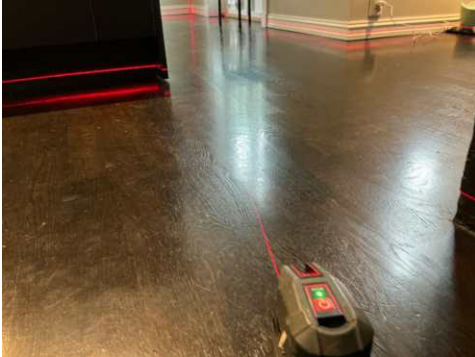
Nivellering spise kjøkken, ingen registrerte avvik

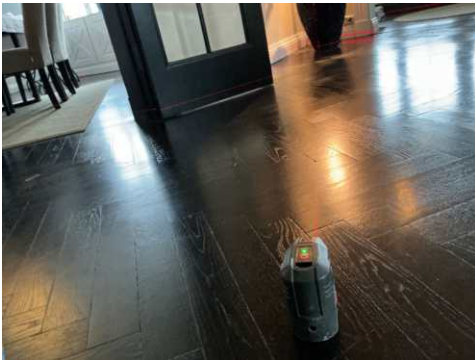
- Målt høydeforskjell på mellom 10 - 20 mm innenfor en lengde på 2 meter. Tilstandsgrad 2 gis med bakgrunn i standardens krav til godkjente måleavvik.

Nivellering stue + spisestue, avvik ca. 10-20 mm

- For å få tilstandsgrad 0 eller 1 må høydeforskjeller rettes opp. Ytterligere undersøkelser må foretas for å få kartlagt omfanget for utbedring.

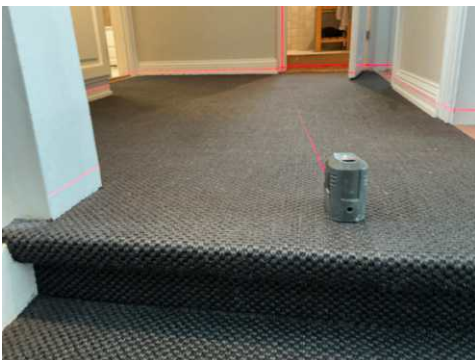
Nivellering trapperom 2 etasje, avvik ca. 10-20 mm

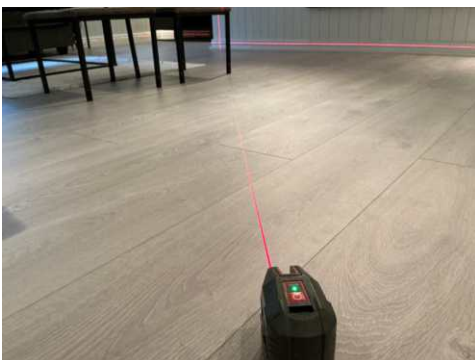
Nivellering kjellerstue, avvik ca. 10-20 mm

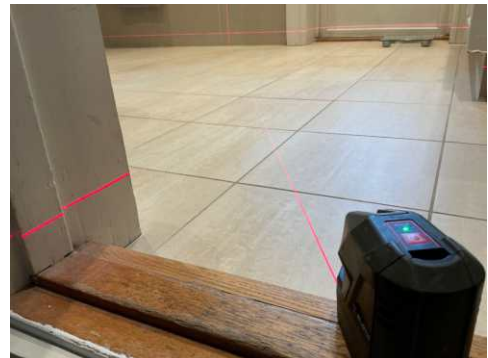
2 ETASJE > BAD/WC M/UTG BALKONG

TG 2 Sluk, membran og tettesjikt

- Overvåk tilstanden jevnlig. For å få tilstandsgrad 0 eller 1 må tettesjiktet skiftes ut, men tidspunktet for når dette er nødvendig er vanskelig å si noe om.

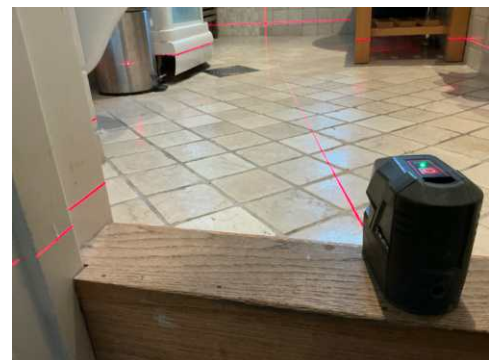
2 ETASJE > BAD/WC

TG 2 Sluk, membran og tettesjikt

- Det er viktig å merke seg at levetiden til en membran varierer basert på kvalitet, installasjon og bruk. Eldre membraner kan bli sprø og sprekke opp, noe som fører til at de mister sin vanntettende funksjon. Dette kan resultere i vannlekkasjer gjennom vegger og gulv og fuktskader.
- Det må innhentes dokumentasjon.

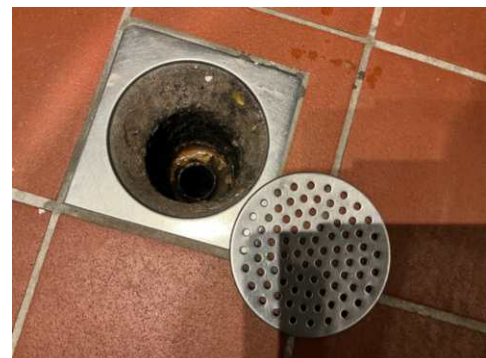
Gulv membran og sluk er ikke fornyet. Sluket er et eldre sluk med ukjent byggeår og det kan være i slike sluk ikke tett overgang mellom tettesjikt (membran) og sluk. Når vann stiger i sluket, for eksempel ved lekkasje eller manglende rengjøring, vil vann kunne komme inn i konstruksjoner og det vil kunne oppstå fuktskader. Da hverken membran eller sluk er fornyet, vurderes badets alder samlet ut fra byggeår. Badet oppfyller ikke funksjonskravet i teknisk forskrift om tettesjikt, både på grunn av tettesjiktets (membranens) alder og på grunn av manglende tett overgang i sluk. Dusjing i badekar kan ikke erstatte funksjonskravet tekniske forskrift om at et bad må være laget slik at det ikke oppstår fuktskader på bakenforliggende konstruksjoner. Tettesjikt og sluk må tåle bruksvann, lekkasjevann og kondens.

Med bakgrunn i at badet er av eldre dato og har sluk og membran fra ukjent byggeår må badet påregnes oppgradert innen kort tid, dette med bakgrunn i at eldre sluk med og uten klemring erfaringsmessig er mere utsatt for lekkasjer i overgang membran til sluk i tillegg til at sluken og membranen i seg selv er over forventet levealder.

eldre volum uten klemring

- Våtrommet må totalrenoveres. Alle forhold med tettesjikt, våtsone, sluk m.m. må dokumenteres.
- Manglende oppgradering av våtrommet medfører høy risiko for at konstruksjonene ikke vil tåle vanlig bruk av vann eller lekkasjer. Selv om det er dusjkabinett, er det fortsatt en betydelig risiko for at våtrommets konstruksjoner ikke tåler lekkasjer. Dette kan føre til fuktskader på tilstøtende konstruksjoner.

Kostnadsestimat: 100 000 - 200 000

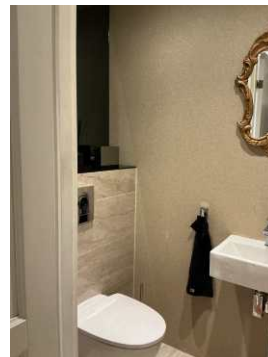
KJELLERETASJE > TOALETROM

TG 2 Overflater og konstruksjon

- Det er ikke påvist tilfredsstillende løsning for å synliggjøre lekkasje fra innebygget sistene.
- Toalettrom mangler tilluftsventilering, f.eks. spalte/ventil ved dør.

- Uten dreneringsløsning/lekkasjesikring kan lekkasjer pågå over lang tid uten å bli oppdaget. Dette kan føre til omfattende fuktskader i omkringliggende byggematerialer.
- Det må foretas tiltak for å lukke avviket.
- Det bør etableres tilfredsstillende tilluft til toalettrom, f.eks. luftespalte ved dør e.l.

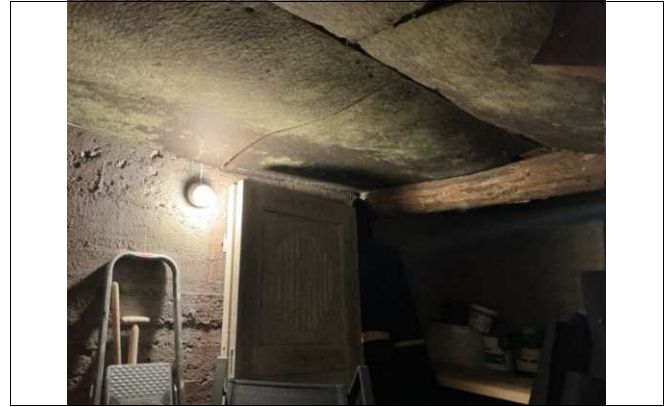
Eldre bjelker med asfaltplater, bør festes bedre, bjelker bør kontrolleres ytterligere
