**KJØNNØYAVEIEN 112**

Tilstandsrapport

Hytte med båthus og brygge  
Kjønnøyaveien  
3967 Stathelle

Dato: 23/08/2025

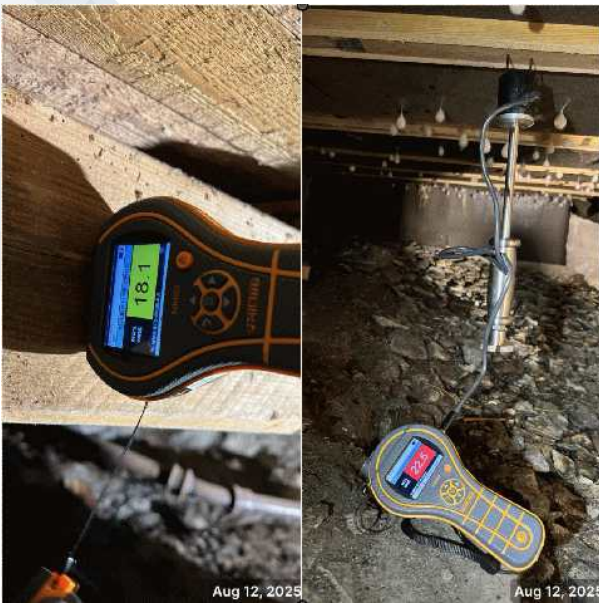
Målinger viste 18,1 vkt% i den eldste delen og 22,5 vkt% i den nye delen. Når fuktinnhold overstiger 17 vkt% er det risiko for sopp- og råteutvikling, selv om skader ikke ble registrert ved befaringen. Observasjon av mange edderkoppkonger, spesielt i den nyere delen, bekrefter høy luftfuktighet.

Utvidede klimamålinger viste duggpunkt 14,6 °C ved 23,2 °C og 58 % RF i kryperommet, mot duggpunkt 11,6 °C ved 23,5 °C og 46,8 % RF i stuen over. Relativ luftfuktighet (RF) angir hvor mye fuktighet luften inneholder i forhold til metningspunktet, og verdiene viser at kryperommet har betydelig høyere fuktbelastning enn oppholdsrommet.

TG2 vurderes grunnet forhøyede fuktverdier og delvis lav høyde i kryperom

**Merknader:** Byggeforskrift 1949 stilte krav om at kjeller- og kryperom bør ha en fri høyde på minst 0,8 m. Kravet ble videreført i Byggeforskrift 1985, hvor det fremgår at kryperom skal ha minimum 0,8 m fri høyde og være tilgjengelig for inspeksjon og vedlikehold.

Det anbefales å legge fuktsperre på bakken og forbedre ventilasjonen i kryperommet for å redusere fuktinnholdet.

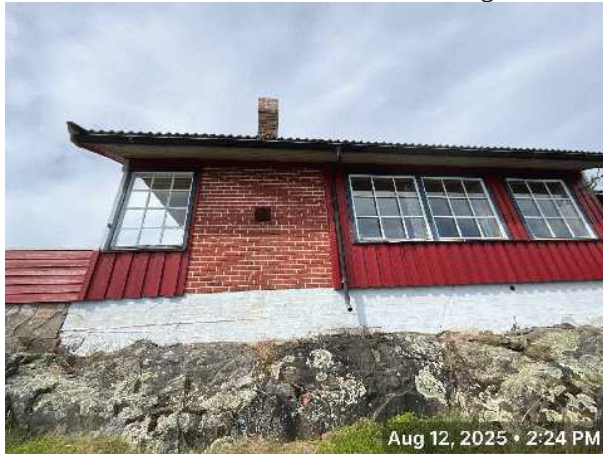
Det er påvist skader, sprekker og råteskade på kledningen.

Kledningen fremstår uten store skader eller råte og kan vurderes å vedlikeholdes videre. Sørvegg har tydelig værslitasje med tørkesprekker og vridning, og har redusert restlevetid (ref. Byggforskserien 700.320).

TG2 vurderes grunnet manglende lufting og tydelig værslitasje på sørvegg.

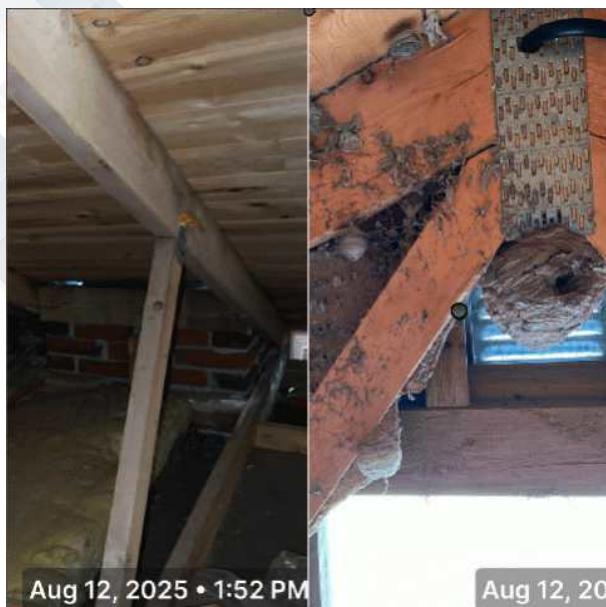
Det ble utført fuktmåling med normale verdier. Ved inspeksjon ble det observert dagslys rundt skorsteinen, noe som kan medføre at vann og snø blåser inn. Skorsteinen er plassert ved takfot, og konstruksjonen rundt var ikke tilgjengelig for fuktmåling. Det ble observert enkelte skjolder i vekslingen, men uten sikre tegn på lekkasje.

I nyere del ble det registrert et vepsebol (ikke aktivt) i ventilen i yttervegg. Det ble også vurdert at luftingen i raft (langs langveggene) er mangelfull, noe som kan gi redusert ventilasjon og høyere fuktbelastning i konstruksjonen.

TG2: Loft vurderes grunnet synlig inntrenging av dagslys ved pipe, mangelfull lufting i raft og registrerte skjolder i konstruksjonen.
