SKOGRYGGVEIEN 3 B

Skogryggveien 3 B, 0781 OSLO

Tilstandsrapport

Befaringsdato: 06.05.2026

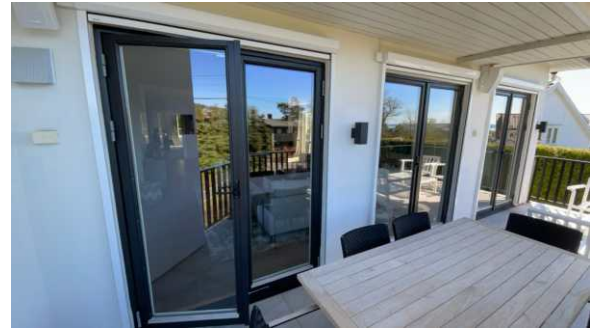
Terrassedør

Terrassedører

Værslitasje. Avskalling/noe sprekkdannelse i treverket nederst på begge dørbladene.

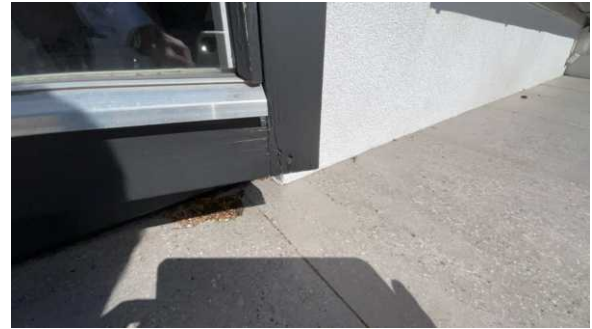
Terrassedør

Avskalling i treverket.

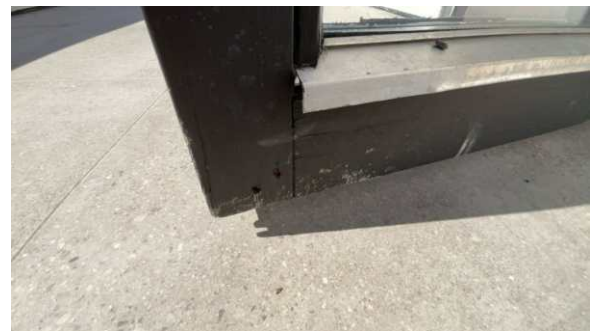
Terrassedør

Avskalling i treverket.

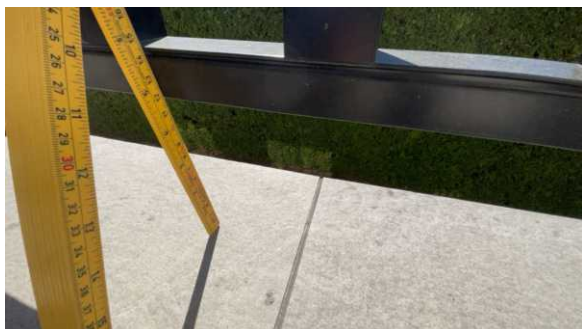
Åpning mellom gulv og rekkverk er mer enn 10cm.

Ingen tiltak mht. for stor åpning i rekkverk men vær klar over avviket mht. sikkerhet.

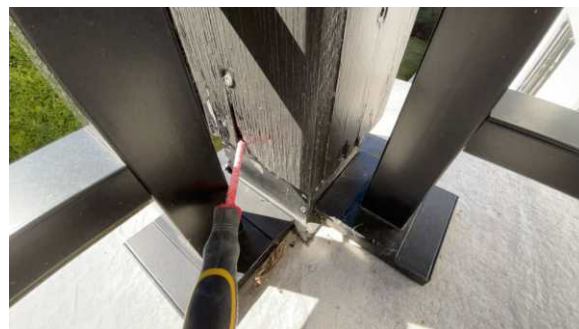
Noe malingsavskalling og sprekker i treverket.

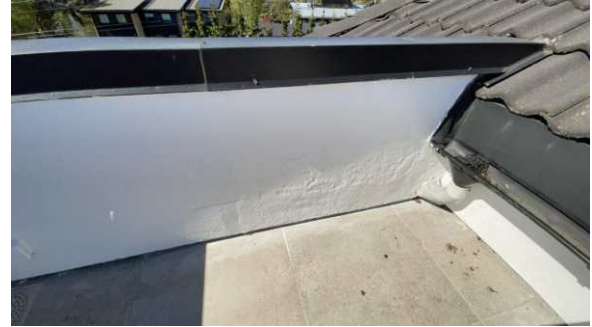
Takterrasse mot vest.

Tidligere pussavskalling er malt over.

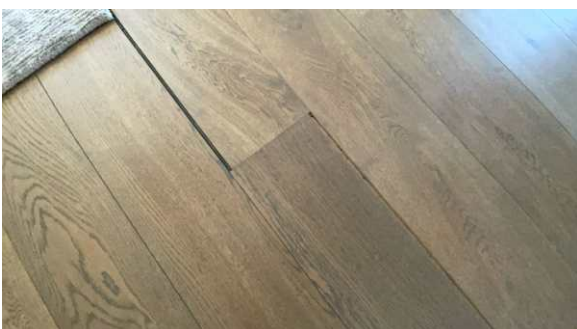
Glippe i parkett.

Ingen umiddelbare tiltak ansees som nødvendig men vær klar over avvikene.

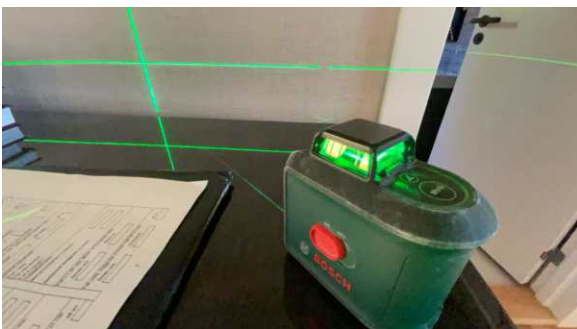
- Det er målt høydeforskjell på mellom 15-30 mm gjennom hele rommet. Tilstandsgrad 2 gis med bakgrunn i standardens krav til godkjente måleavvik.
- Målt høydeforskjell på mellom 10 - 20 mm innenfor en lengde på 2 meter. Tilstandsgrad 2 gis med bakgrunn i standardens krav til godkjente måleavvik.

Skjevheter ble målt med elektronisk laservater på tilfeldig valgte steder i boligen.

Ingen tiltak ansees som nødvendig men vær klar over avvikene.

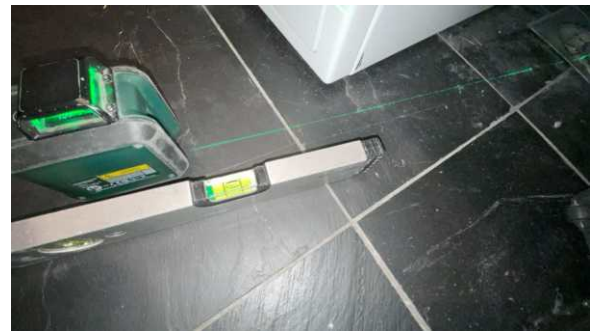
Fallforhold målt i retning sluk.

Motfall på baderomsgulvet i retning sluk.

Vær klar over ikke tilfredstilende fallforhold ved en evt. lekkasjesituasjon. Lekkasjevann kan i så tilfelle renne i uønskede retninger og forårsake vannskade.

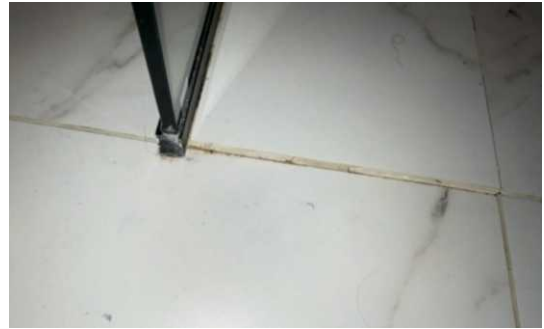
- Sprekk i sementfuge mellom gulvflis like foran inngang til dusjnisen.

Sprekk i sementfuge som vist på bildet.

Ingen umiddelbare tiltak er nødvendig men fliser med bom kan løsne ytterligere ved økt bruk og/eller belastning. Samme vurdering av sprekk i sementfuge.
