**BUERHAGAN 100**

Tilstandsrapport

Befaringsdato: 24.04.2026

Rapportdato: 30.06.2026

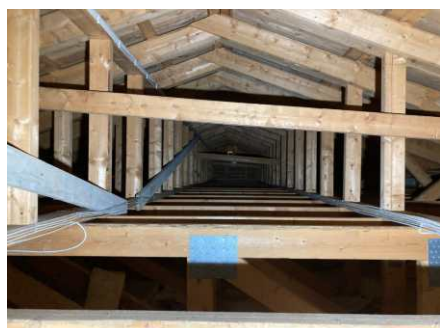
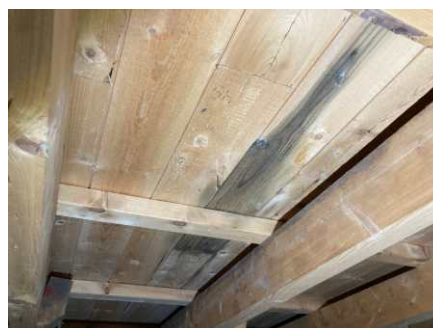
Begrenset ventilering og fuktskjolder kan føre til økt risiko for fuktskader, råte og redusert levetid på takkonstruksjonen dersom tiltak ikke iverksettes.

Takkonstruksjon/loft.

Stedvise fuktskjolder i undertaket.

Tiltak for å fjerne veps bør også vurderes for å sikre trygg og grundig inspeksjon av loftet.

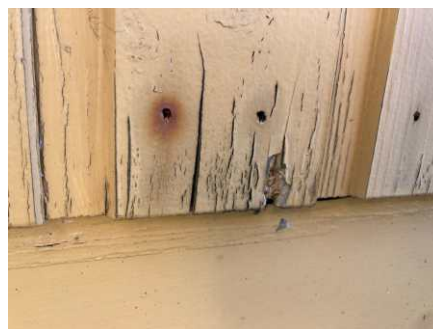
! **Utvendig > Boddør** [Gå til side](#)  
Det er avvik:  
Døren har råteskader og tar i karm.  
**Kostnadsestimat: 20 000 - 100 000**

Dersom tiltak ikke iverksettes, kan det føre til ytterligere skader på dør og omkringliggende konstruksjon, samt redusert sikkerhet og isolasjon.

Råte i bunn av boddøren.

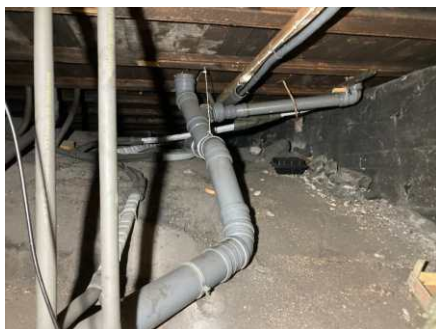
Konstruksjonen bør overvåkes jevnlig, og det anbefales å undersøke utilgjengelige områder nærmere for å avdekke eventuelle skjulte skader.

Krypkjeller.

Ved etablering av ytterligere ventilasjon i krypkjeller bør ventilene være lukket om sommeren for å unngå tilførsel av varm, fuktig luft, som kan føre til mugg- og soppvekst i konstruksjonen. Ventilene bør være åpne om vinteren.

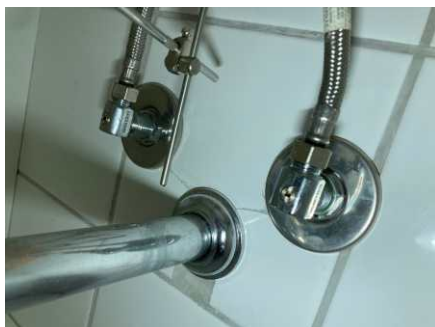
Sprekker i flis ved gjennomføringer under servant.

Sprekkene i flisene ved gjennomføringer under servant bør utbedres for å hindre fuktinntrengning og videre skade på underliggende konstruksjon.

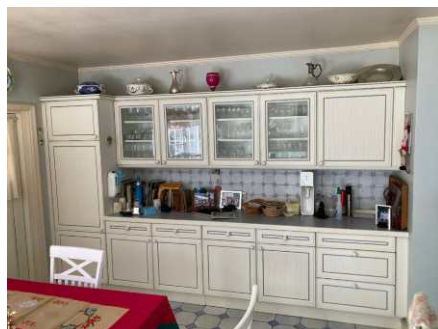
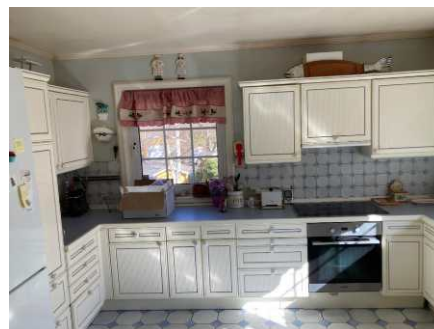
Innredningen har en del slitasje og bruksmerker, det er registrert stedvis svelling.  
Det er enkelte sprukne flis på kjøkkengulvet og riss i utslagsvask.

Kjøkkeninnredning.

Sprukne fliser på kjøkkengulvet bør skiftes ut for å unngå fuktskader og redusert brukervennlighet.

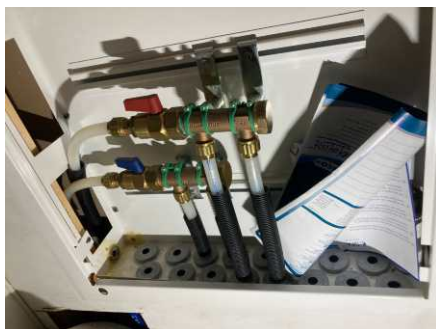
Fordelerskap for rør.

Det anbefales å vurdere utskiftning av vannledningene når de nærmer seg slutten av forventet brukstid, for å redusere risikoen for lekkasjer og påfølgende skader på bygningen.  
Eldre vannledninger kan plutselig få skader, noe som kan føre til vannlekkasje og skade på omkringliggende konstruksjoner.

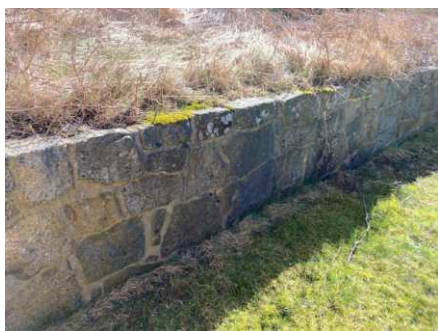
Det er påvist mindre sprekker og/eller skjevheter i muren.

Konsekvensen av å ikke utbedre kan være økte skader på muren og redusert stabilitet over tid.

Lokal utbedring bør utføres for å hindre videre utvikling av sprekker og skjevheter.

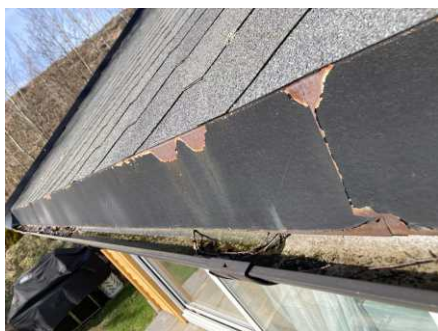
! **Utvendig > Nedløp og beslag** [Gå til side](#)  
Det er ikke tilfredsstillende bortledning av vann fra taknedløp ved grunnmur.  
Det er avvik:  
Taknedløp er avsluttet ved grunnmur, noe som medfører fuktbelastning på muren og økt risiko for fuktskader i boligen.  
Det er også et nedløp som er avsluttet ved vindski over inngangspartiet, og det er registrert vegetasjon i takrennen i dette området.  
Renner, nedløp og beslag har stedvis alders- og værslitasje.

Rust og slitasje på beslag.

Det bør etableres tilfredsstillende bortledning av vann fra taknedløp, slik at vannet ledes bort fra grunnmuren for å unngå fuktbelastning og risiko for fuktskader i boligen.

Renner, nedløp og beslag med rustskader bør utbedres eller skiftes ut for å forhindre videre forringelse og potensielle lekkasjer.

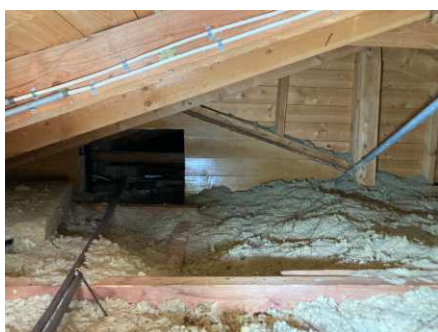
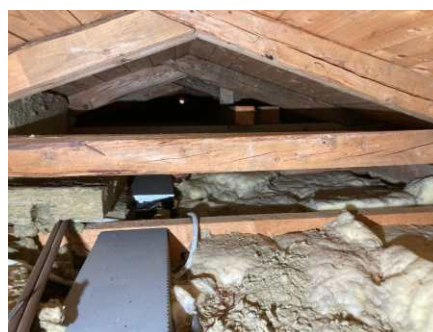
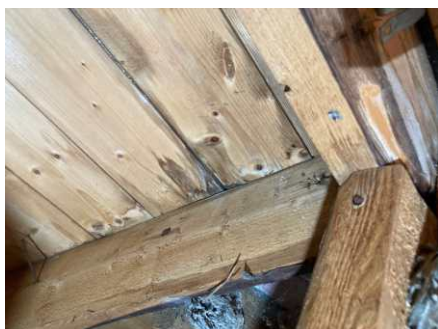
Det er påvist fuktskjolder/skader i takkonstruksjonen. Det er avvik:

Det er stedvise fuktskjolder i undertaket og på sperrene. Det ble ikke målt unormale fuktverdier i disse områdene ved stikkprøver på befaringsdagen.

Takkonstruksjon/loft.

Fuktskjolder.

Det anbefales å etablere dampsperre/plast under isolasjonen for å hindre varmetap og redusere risikoen for fuktskader i konstruksjonen.

Vepsebol bør fjernes, og isolasjonen bør gjennomgås og eventuelt forbedres for å sikre tilstrekkelig og jevn isolering, samt for å redusere risikoen for skadedyr og varmetap.

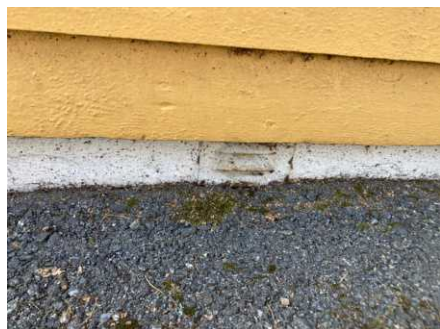
Det er ikke tilfredsstillende ventilering av krypkjeller. Det er avvik:

Manglende adkomst og utilstrekkelig ventilasjon medfører økt risiko for skjulte skader i bunnsvill, trebjelkelag og tilstøtende konstruksjoner, samt dårlig inneklima og redusert levetid på bygningsdelene.

Lufteventil i grunnmur.

Det bør etableres adkomst til krypkjelleren og nærmere undersøkelser gjennomføres for å avdekke eventuelle fukt- eller råteskader.

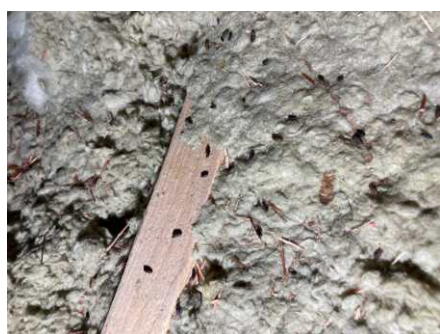
Konsekvensen av manglende tiltak er økt risiko for skader på isolasjon, elektriske anlegg og bygningsmaterialer, samt potensielle helseplager.

Eiers bo opplyser at skadedyrfirma er engasjert i problematikken og at feller for smågnagere er utplassert på eiendommen.

Det ble på befaringen registrert spor etter aktivitet fra mus på loftet.

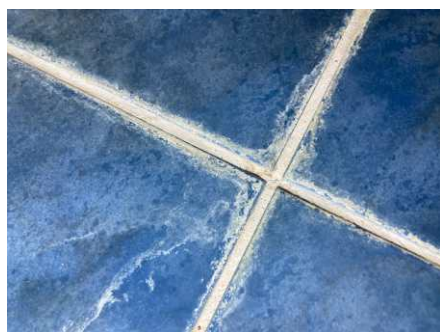
! **Våtrom > Underetasje > Bad > Overflater Gulv** [Gå til side](#)  
Det er mulighet for at det kan forekomme vannlekkasje på våtrommet hvor vann ikke vil gå til sluk.  
Det er påvist at flisfuger har riss/sprekker.  
Det er påvist at høydeforskjell fra topp slukrist til gulv/synlig topp membran ved dørterskel er mindre enn 25 mm.  
Det er påvist avvik i fallforhold til sluk i forhold til krav i forskrift på byggetidspunktet.  
Målinger viser at det ikke er fall til sluk (motfall).  
Det er slitasje, misfarging og riss i flisfuger. Elastisk fuge i overgang mellom gulv og vegg har stedvis sprukket opp.

Slitasje, misfarging og riss i flisfuger

Det vil i forbindelse med utbedring av fallforhold på badet påløpe ytterligere kostnader som ikke er vurdert.

**Kostnadsestimat: 100 000 - 200 000**

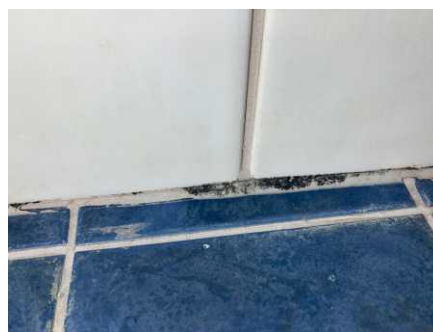
Sprekker og svertesopp i elastisk fuge

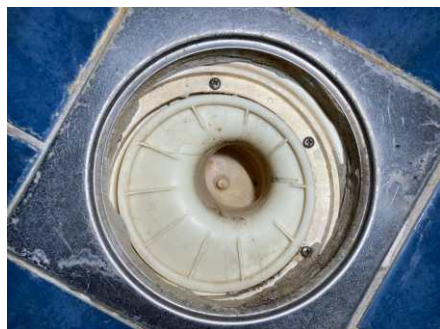
Konsekvensen av manglende tiltak er økt risiko for fuktskader i tilstøtende konstruksjoner.

Plastsluk i dusjsonen.

Videre bør det vurderes utskifting av sluk og membran, da disse har passert mer enn halvparten av forventet brukstid.

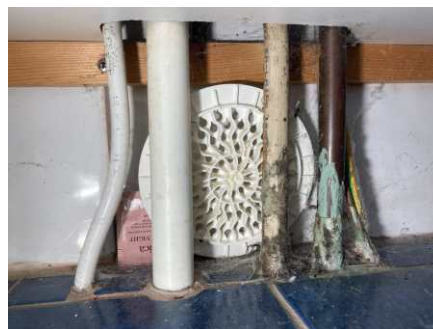
! **Våtrom > 1. etasje > Bad > Sluk, membran og tettesjikt** [Gå til side](#)  
Det er påvist tegn på utettheter på våtrommet. Membran kan ikke konstateres (ikke synlig og det foreligger heller ikke dokumentasjon). Mer enn halvparten av forventet brukstid er passert på membranløsningen. Mer enn halvparten av forventet brukstid er passert på slukløsningen.  
Det er påvist utettheter i våtsonen under servant. Dette kan medføre risiko for fuktskader i konstruksjonen dersom tiltak ikke iverksettes.  
**Kostnadsestimat: Under 20 000**

Mangelfull/feil utførelse rundt rørgjennomføringer som gir fare for fukt i konstruksjonen i våtsone under servant.

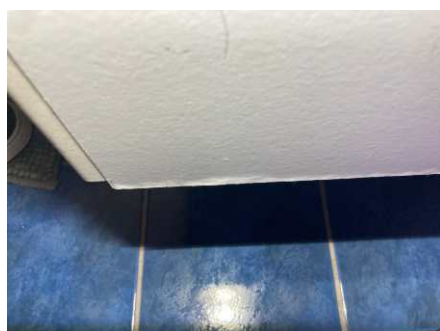
Dersom tiltak ikke gjennomføres, kan fukt trenge inn i konstruksjonen og føre til ytterligere skader og redusert levetid på innredningen.

Svelling i bunn av servantskap.

Innredningen bør utbedres eller skiftes ut for å hindre videre svelling og skadeutvikling.

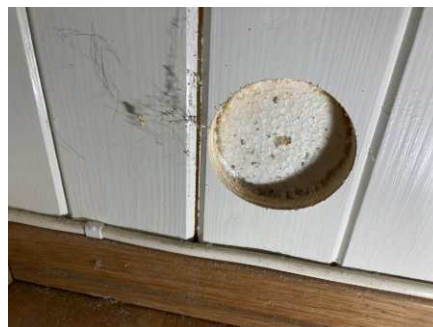
Konsekvensen av å ikke undersøke og eventuelt utbedre forholdet kan være økt risiko for fuktskader, råte og muggsoppvekst, noe som kan føre til helseskader og redusert levetid på konstruksjonen.

Fuktmåling i vegg mot våtsone dusj fra tilstøtende soverom. Det er usikkerhet knyttet til om det ble målt i tre. Isopor i veggen.

Isopor bør skiftes ut, da dette ikke er et anbefalt isolasjonsmateriale og medfører økt brannfare.

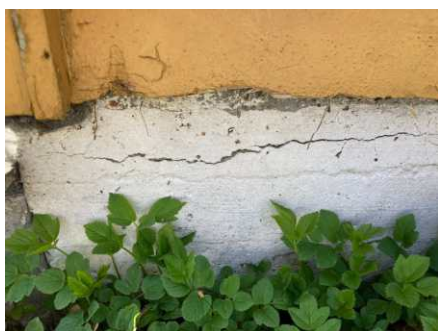
Grunnmuren har sprekkdannelser.  
Det er stedvis sprekker og løs puss på grunnmuren.

Sprekker i grunnmuren.

Sprekkdannelser og horisontalriss i grunnmuren bør utbedres for å hindre videre utvikling av skader og redusere risiko for vanninntrengning og svekkelse av konstruksjonen. Det anbefales å undersøke årsaken til sprekken nærmere, da de kan skyldes økt jordtrykk mot muren.

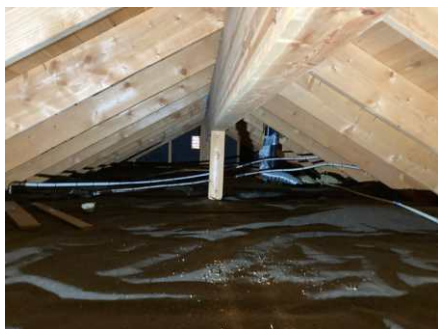
Takkonstruksjon/loft.

Dampspærrens funksjon bør utbedres, og ventileringen av takkonstruksjonen bør forbedres for å unngå fuktskader og redusert levetid på konstruksjonen.

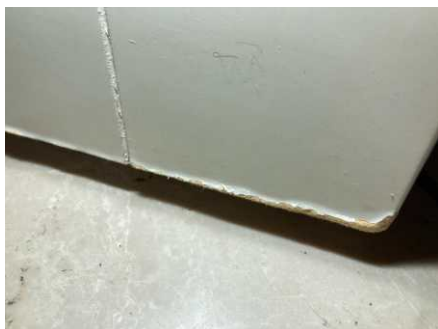
Svelling i bunn av baderomsdøren.

Svelling i bunn av baderomsdøren bør utbedres eller døren bør skiftes for å hindre videre skade og redusere risiko for fuktskader.

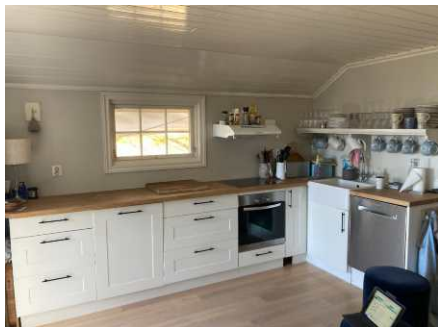
Konsekvensen av å ikke utbedre dette kan være økt risiko for mugg- og råteskader, samt redusert levetid på kjøkkeninnredningen.

Kjøkkeninnredning.

Det bør vurderes utskifting eller utbedring av innredningen, spesielt i området med svelling under oppvaskkummen, for å hindre videre fuktskader og forringelse av materialene.

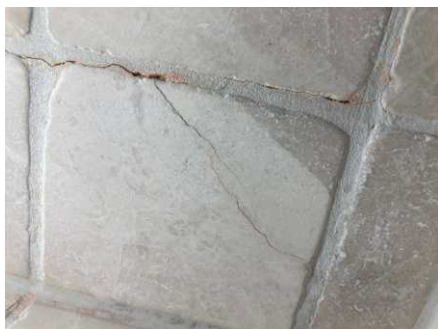
Sprukket flis og sprekker i flisfuger

Det bør benyttes fuktbestandige materialer på veggene i våtsonen for å unngå svelling og skader på panel ved fuktbelastning. Kvisutslog på panel i himling bør utbedres for å forhindre videre forringelse av overflaten. Manglende fuktbestandige materialer i våtsonen medfører økt risiko for fuktskader og redusert levetid på konstruksjonen. Sprekker i fliser og fuger bør utbedres for å hindre vanninntrengning og påfølgende fuktskader i underliggende konstruksjon.

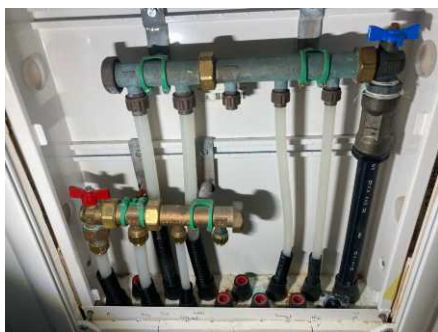
Fordelerskap for rør.

Det bør monteres tettemuffer i enden av varerørene for å hindre at eventuelle lekkasjer fører til fuktskader i omkringliggende konstruksjoner.

Irr på rør og rust i bunn av skapet bør undersøkes nærmere og utbedres, da dette kan indikere lekkasje eller kondens, noe som kan føre til korrosjon og ytterligere skader på rørsystemet.
