**VEDLEGG  
SALGSOPPGAVEN  
HØIVOLD BRYGGE 14**

# Tilstandsrapport

Høivold Brygge 14, 4631 KRISTIANSAND S
-   KRISTIANSAND kommune
-

Oppdragsnr.: 15166-1015

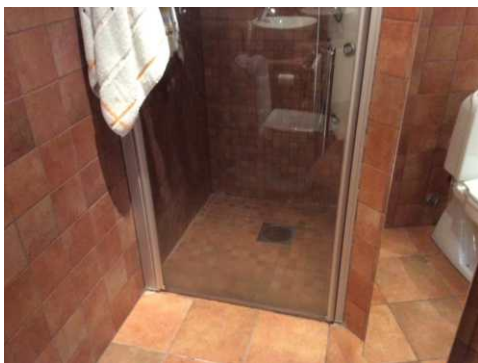
Hoved badet, bad inn fra soverom er pusset opp i 2005. På dette badet er det sluk i dusjen. Det er ikke sluk utenfor dusj. Det er ikke oppkant mot dørvsill. Det er synlig membran i sluk i dusj. Membranen går ned bakklemringen. Lokalt fall på gulv i dusjen. Målbar fukt i gulv i dusjen. Dette er vanlig ved dusjing rett på fliser, da fuger mellom fliser ikke er tette. Ikke målbar fukt i gulv utenfor dusjen. Kun lokalt fall til sluken i dusjen. Ellers ikke fall på gulv mot sluken.

Bad mot dusjen.

- Det er mulighet for at det kan forekomme vannlekkasje på våtrommet hvor vann ikke vil gå til sluk.
- Det er påvist at høydeforskjell fra topp slukrist til gulv/synlig topp membran ved dørterskel er mindre enn 25 mm.
- Det er påvist avvik i fallforhold til sluk i forhold til krav i forskrift på byggetidspunktet.

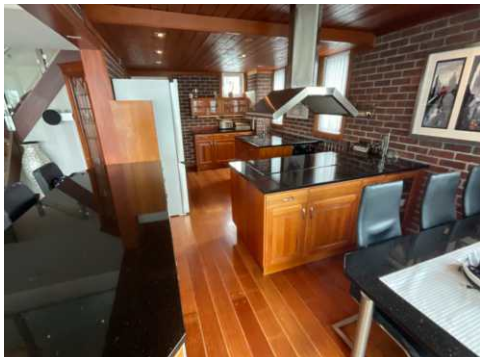
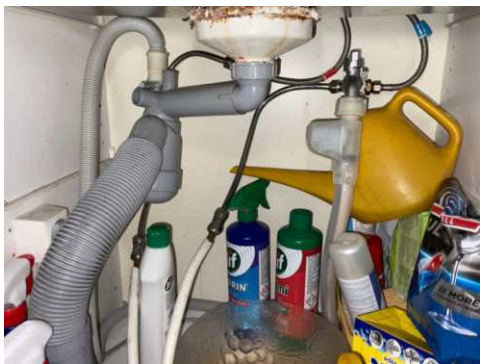
- Det er påvist andre avvik:  
Drypp/vette under avløp i vasken.

- Dersom avvik ikke utbedres er det fare for videre skadeutvikling.

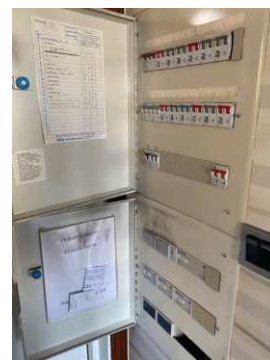
Det må presiseres at undertegnede takstmann ikke er el. fagmann. Man må påregne at avvik som kan fanges opp av el. fagmann ikke er fanget opp av undertegnede. Som en generell anbefaling, vil undertegnede anbefale at el. anlegget kontrolleres av el. fagkyndig.

Sikringsskap med kursfortegnelse

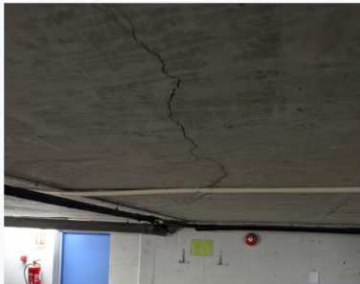
Område	Observasjon	Vurdering / Tiltak
Tak / Dekke	Små riss/sprekker der spennet er på sitt største.

<b>Tiltak:</b> Vurdere injisering eller tetting med egnet masse (f.eks. silikonbaserte produkter) for å hindre fuktinntrengning og beskytte armeringen for fukt / fuktig luft som igjen kan gi rustdannelse på armering..
