MIDTÅSVEGEN 25

Tilstandsrapport

## Midtåsvegen 25, 2636 ØYER

# Tilstandsrapport

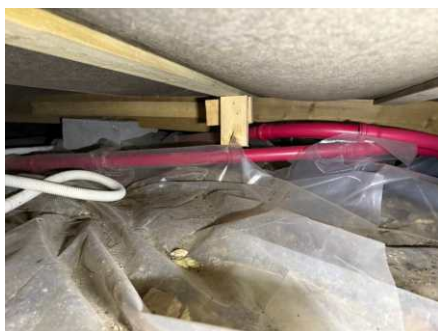
- Det er ikke adkomst til deler av krypkjelleren. Krypkjeller er kun vurdert i tilgjengelige deler. Krypkjeller regnes for å være en risikokonstruksjon som er utsatt for fukt- og råteskader i bunnsvill, trebjelkelaget og andre tilstøtende konstruksjoner, på grunn av fuktighet fra grunnen og kondensering ved temperaturforskjeller. Selv om det ikke er avdekket tegn på skader, betyr ikke dette nødvendigvis at det ikke foreligger skader i eller i forbindelse med krypkjelleren.

Krypkjeller.

- En utett vindspærre under bjelkelag (typisk mot kryperom eller friluft) fører primært til redusert isolasjonseffekt og kaldt gulv på grunn av trekk. Langsiktige konsekvenser inkluderer fuktoppbygging i isolasjonen, noe som øker risikoen for muggsopp, råte i bjelkelaget og betydelig varmetap.

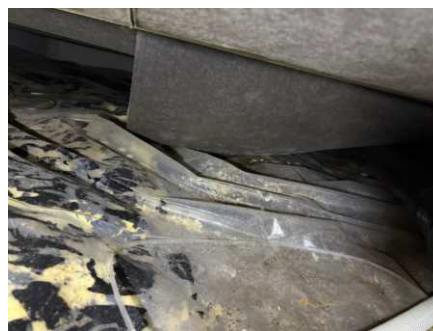
Løs stubbloftsplate.

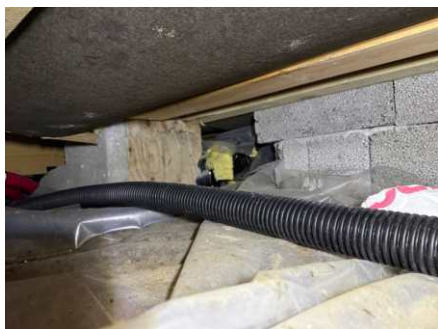
Krypkjeller.

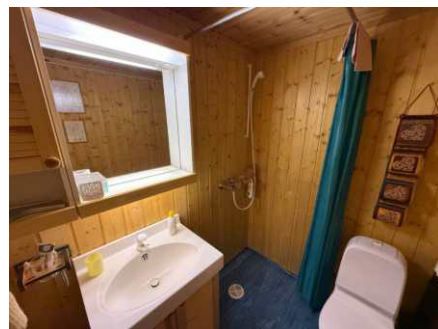
Et bad fra 1993 har passert forventet levetid på 20–30 år, noe som betyr høy risiko for skjulte fuktskader, utslitt membran og begrenset fall til sluk. På 90-tallet var tettesjiktet ofte utilstrekkelig.

Kun panel i våtsoner.

-Manglende oppgradering av våtrommet medfører høy risiko for at konstruksjonene ikke vil tåle vanlig bruk av vann eller lekkasjer. Dette kan føre til fuktskader på tilstøtende konstruksjoner. Våtrommet må totalrenoveres. Alle forhold med tettesjikt, våtsone, sluk m.m. må dokumenteres.

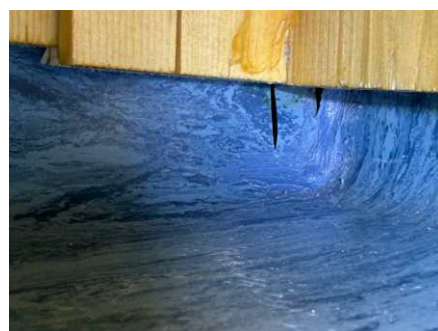
Sprekk i vinylbelegg.

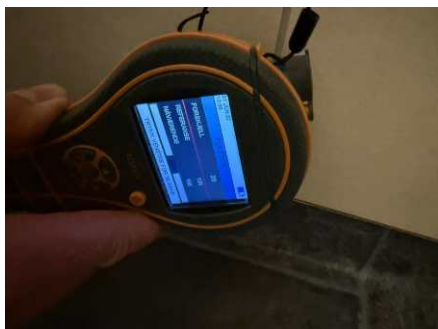
Våtrommet har synlig membran (belegg og baderomsplater). Overflater, detaljer og utsatte områder er kontrollert visuelt og med fuktindikator i henhold til NS 3600:2018, uten indikasjon på fuktproblematikk.

Fuktsøk i dusjonen.

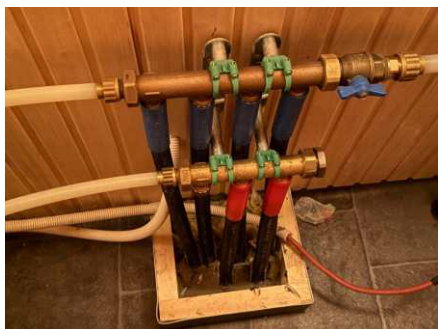
- Det er påvist at eventuelt lekkasjevann fra rør i rør system ikke ledes til sluk eller annen kompenserende løsning.

-Samlestokk befinner seg på rom uten sluk (badstu) og eventuell lekkasjevann vil bli ledet tilbake hit uten mulighet for å renne til sluk.

-Konsekvens er at eventuell vannlekkasje oppdages sent/ skader tilliggende konstruksjoner.

Rørstamme til rør i rør på badstu.

- Det bør foretas tiltak på anlegget som sikrer bedre løsning på eventuelt lekkasjevann fra rør i rør system.
