# Tilstandsrapport

📍 Underhaugsveien 24 A, 1358 JAR

# gnr. 17, bnr. 604

Befaringsdato: 28.05.2026

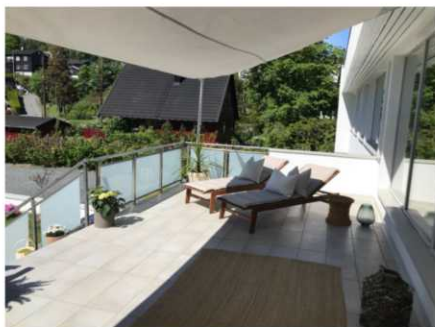
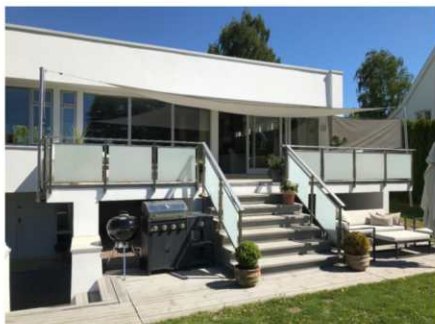
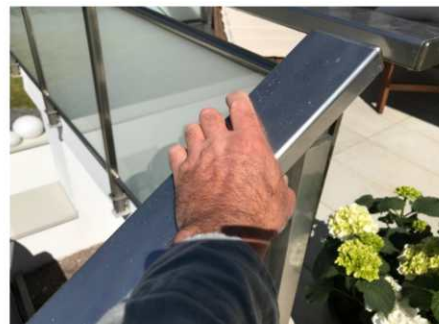
Det er registrert enkelte terrassebord med sprekker/råte.

Bomlyd i fliser kan indikere dårlig vedheft, og det anbefales å undersøke nærmere for å unngå risiko for løse fliser og følgeskader.

Det er ikke krav om utbedring av rekkverkshøyde opp til dagens forskriftskrav, men det anbefales sterkt av sikkerhetsmessige grunner. Lavt rekkverk kan gi økt risiko for fallulykker.

Terrassebord med sprekker/råte bør skiftes ut, for å redusere risiko for personskade og videre forringelse av konstruksjonen.

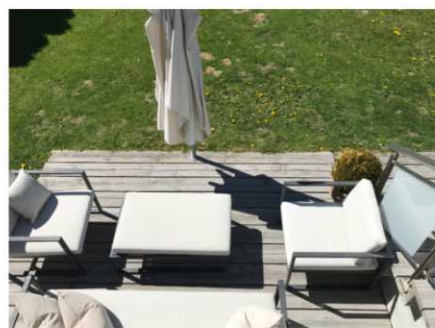
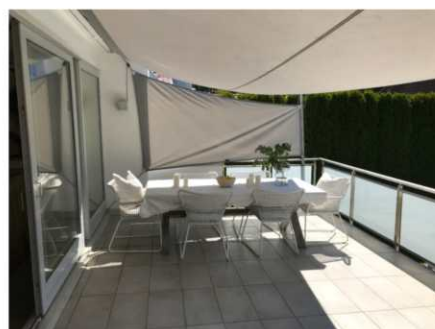
## TG 2 Terrasser

Det er registrert enkelte terrassebord med sprekker/råte.

Bomlyd i fliser kan indikere dårlig vedheft, og det anbefales å undersøke nærmere for å unngå risiko for løse fliser og følgeskader.

Det er ikke krav om utbedring av rekkverkshøyde opp til dagens forskriftskrav, men det anbefales sterkt av sikkerhetsmessige grunner. Lavt rekkverk kan gi økt risiko for fallulykker.

Terrassebord med sprekker/råte bør skiftes ut, for å redusere risiko for personskade og videre forringelse av konstruksjonen.

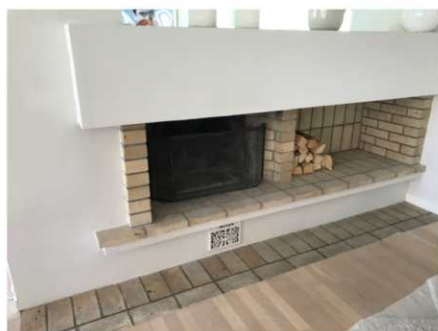
Ingen vesentlige riss/sprekker eller feil er registrert.

Feieluke er ikke besikttet.

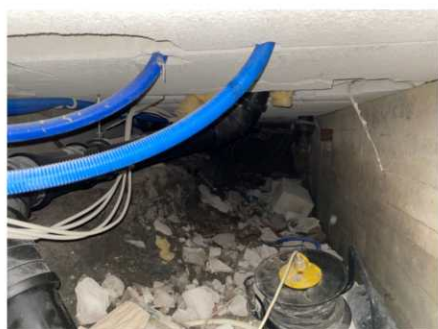
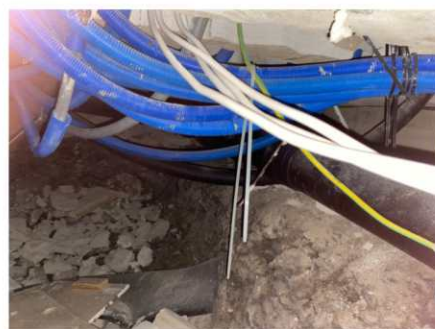
Det er utført hulltaking i utforet vegger mot terreng i bakhage fra stue i praktikantdel. Det er foretatt søk med fuktregistrator i åpne vegger i bod og teknisk rom. Det er registrert mindre utslag, hvilket ikke er unormalt for eldre bygninger.

Det er på tilgjengelige steder registreres noe fuktvandring/fuktopptrekk på innsiden av åpne ytterveggene under terreng. Det gjøres i den forbindelse oppmerksom på at noe fuktvandring i grunnmur er påregnelig grunnet kapilærøpsug i gulv og vegger, er normalt i denne type eldre konstruksjoner, da boligen ble oppført uten fuktsperre mot grunnen.

Det opplyses på generelt grunnlag at utlektede og beslåtte vegger er å betrakte som en risikokonstruksjon. Dette pga. at det er vanskelig å oppdage eventuell fukt på et tidlig tidspunkt.

Drenering mot yttervegger/grunnmur bør holdes under jevnlig oppsikt, og det anbefales å lede nedløpsrør mm. bort fra grunnmuren for å begrense vanninnslag mot grunnmuren. Det gjøres oppmerksom på at utlektede og beslåtte vegger er en risikokonstruksjon, da det er vanskelig å oppdage eventuell fukt på et tidlig tidspunkt. Konsekvensen av dette er økt risiko for skjulte fuktskader over tid.

- Bedre ventilering må etableres.

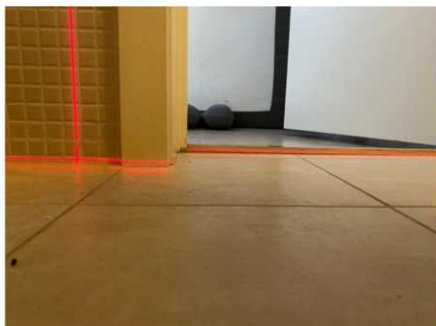
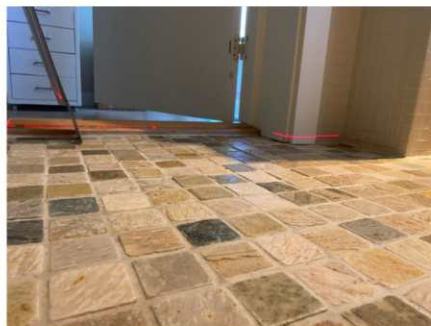
Det er registrert noe begrenset fall på hovedgulvene. Det er tilstrekkelig fall til sluk i dusjonene. Høydeforskjellen fra topp slukrist til punkt ved terskel er kun ca. 10-20mm. Det kan ved overdusjing på det minste dusj/wc forekomme at vann renner utenfor dusjveggene. På våtrommet i praktikantdelen er det ikke tilstrekkelig fall til sluk for lekkasjevann fra hoveddelen da det er oppkant uten lekkasjespalte til dusjnissen.

Fallforhold mot sluk bør utbedres, og tilgang til sluk i lukket dusjnisse bør etableres om mulig. Det er dog et todelt våtrom, hvor man isolert sett kan se på servant og toalett som en toalett-del, og selve dusjnissen som egen del. Det er ikke krav til sluk i toalett-delen. Dog er det avrenningsrør fra tilstøtende roms fordelerskap som krever avrenning til rom med sluk. Våtrommene fungerer med de registrerte avvik.
