VEDLEGG TIL  
SALGSOPPGAVE  
SØMSVEIEN 36

Tilstandsrapport

## ENEBOLIG

**Byggeår**  
1958

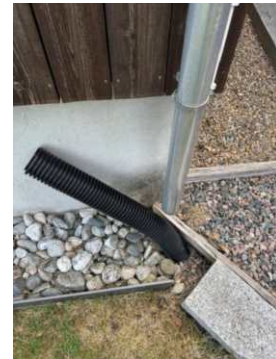
### TG 2 Veggkonstruksjon

- Det er avvik:  
Løst stein på fasader der det er mur som er forblendet. Nedløp inn mot tre kledning i hjørnet mellom hoved del og tilbygg.

Avvik utbedres.

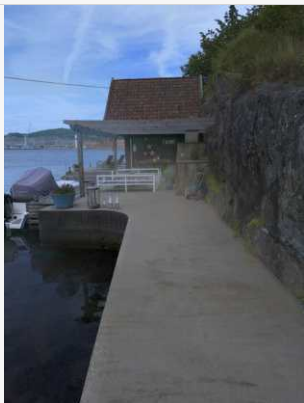
## Sjøbu

Noe setning i del av gulv ut mot sjøen mot nord. Noe slitt treverk i brygge mot nord og inn mot fjell. Slitt treverk i brygge. Sjøbu er ikke kontrollert, kun oppmålt.

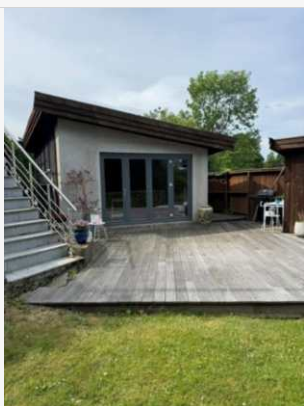
## Utestue

Noe fuktgjennomslag i vegg mot boligen. Fukt sees nede mot gulv. Også fuktig på gulv innenfor foldedør. Utvendig vegg bør fuktsikres. Det er ikke montert pipe i utestue. Utestue er ikke kontrollert, kun oppmålt.
