**PRIVATMEGLEREN**  
VIKEBØ & JØRGENSEN

ROGGES VEI 27

# Tilstandsrapport

📍 Rogges vei 27, 5155 BØNES

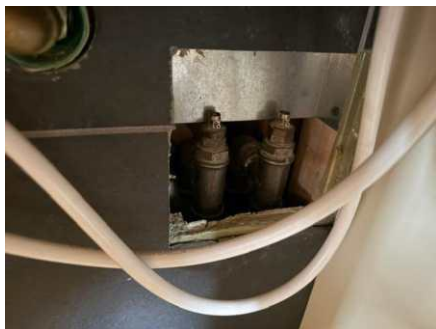
- Det er avvik:
- Det er luke/ åpen utsparing i vegg våtsone under servant. Luken er ikke vanntett.

- Tiltak:
- Utsparing i våtsone må sikres/ tettes med egnet vanntett luke.
