**KJERKVEIEN 35**

# Tilstandsrapport

Enebolig

Kjerkveien 35, 8380 RAMBERG

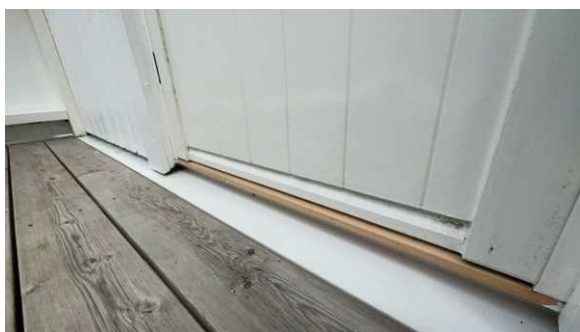
Begynnende oppsvulming pga. fuktopptrekk i nedkant av dørblad. Det er begynnende oppsvulming på nedkant av dørbladet som følge av fuktopptrekk.

Det bør vurderes utbedring eller utskifting av dørbladet for å hindre videre fuktskader. Fuktopptrekk kan føre til redusert levetid, dårligere isolasjonsevne og økt risiko for råte i dør og omkringliggende konstruksjon.

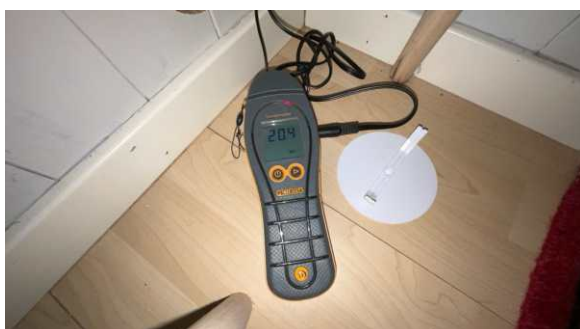
Gulvet har laminat. Veggene har betong/mur og panel. Hulltaking er foretatt og det er påvist avvik i konstruksjonen. Hulltaking er foretatt i soverom/stue mot sørvest. Fuktkvotemåling (vekt%) i konstruksjonen ble målt til 20.

- Det er gjennom hulltaking påvist høyt fuktnivå inne i trekonstruksjonen i hulltakingen, men ikke påvist fuktskader i dette området. Høy luftfuktighet kan over tid føre til muggvekst eller sverting av materialer. Samtidig kan materialer og konstruksjoner bli ødelagt.

Det bør iverksettes tiltak for å redusere fuktnivået i konstruksjonen, for eksempel ved å forbedre ventilasjon, utbedre drenering eller undersøke gulvkonstruksjonen nærmere.

Høyt fuktnivå over tid kan føre til muggvekst, sverting av materialer og ødeleggelse av konstruksjonen, noe som kan medføre helserisiko og kostbare reparasjoner.

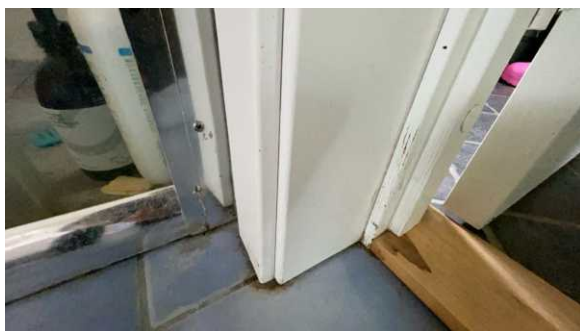
! **Våtrom > 1. Etasje > Bad > Overflater vegger og himling** [Gå til side](#)  
Det er påvist tegn til fuktskader i overflater.  
Gjelder foringer dør. Se bilde.

- Det er påvist tegn til fuktskader i overflater.

Det bør utbedres fuktskader i foringer ved dør for å hindre videre skadeutvikling og redusere risiko for sopp, råte og dårlig innemiljø.

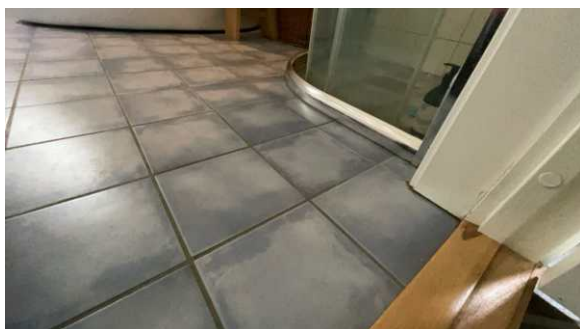
- Det er mulighet for at det kan forekomme vannlekkasje på våtrommet hvor vann ikke vil gå til sluk.
- Det er påvist at høydeforskjell fra topp slukrist til gulv/synlig topp membran ved dørterskel er mindre enn 25 mm.
- Det er påvist at noen fliser har bom (hulrom under).
- Det er påvist sprekker i fliser.
- Krav til fall er ikke oppfylt og gulvet er tilnærmet flatt (har ikke motfall).

Sprekker i fliser og bomfliser bør utbedres for å hindre vanninntrengning og ytterligere skader på underliggende konstruksjon.

Høydeforskjellen mellom slukrist og dørterskel bør økes til minimum 25 mm for å sikre tilstrekkelig avrenning mot sluk og redusere risikoen for vannlekkasje til tilstøtende rom.

Konsekvensen av å ikke utbedre avvikene er økt fare for fuktskader, vannlekkasje og følgeskader på bygningskonstruksjonen.

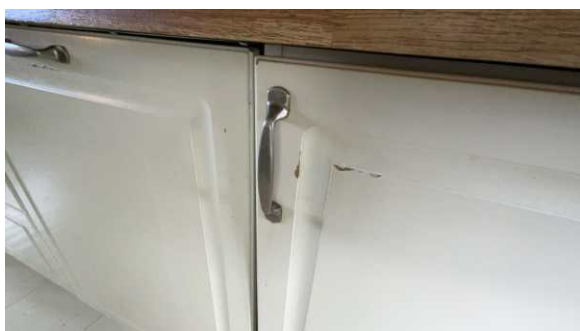
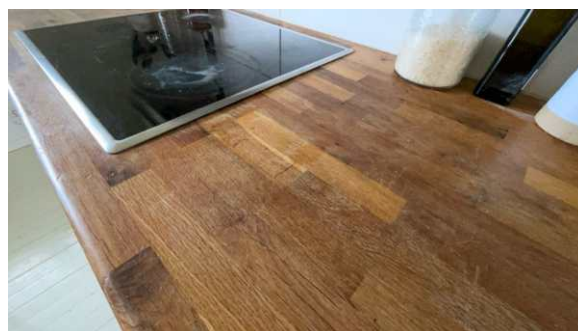
- Det er påvist at overflater har noe skader.

Det bør vurderes å utbedre eller skifte benkeplate og eventuelt enkelte skapdører for å opprettholde funksjon og estetikk.

Konsekvensen av å ikke utbedre er økt slitasje og redusert levetid på kjøkkeninnredningen, men kjøkkenet er fortsatt fullt funksjonelt.
