PRIVATMEGLEREN
DYVE & PARTNERE

STJERNEVEIEN 24 C

Tilstandsrapport

Befaringsdato: 20.05.2026

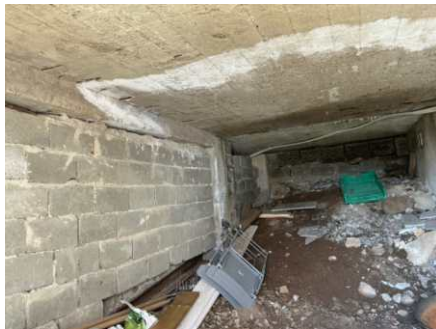
Noe skjevheter i mur under terrasse, noe dårlig understøtte noen steder, noe synlig armering med rust, noe bom/hullyd under skifer, noe manglende fug mm.

Fremtidig vedlikehold må forventes, bom/hullyd kan utvikle seg til at skifer og fug løsner. Understøtte bør utbedres.

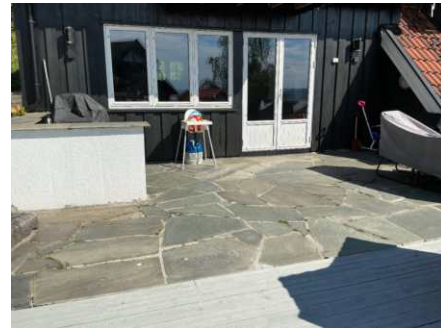
Terrasse på ca. 22 kvm., avvik kan forekomme grunne skrå skjæringer mm. Noe bør sikres.

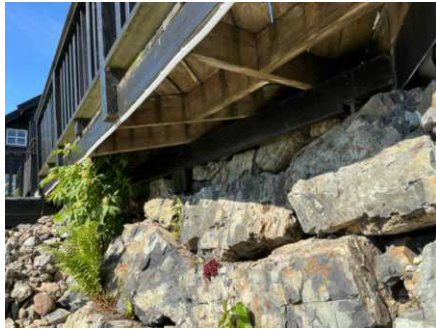
Noe skjevheter i understøtte

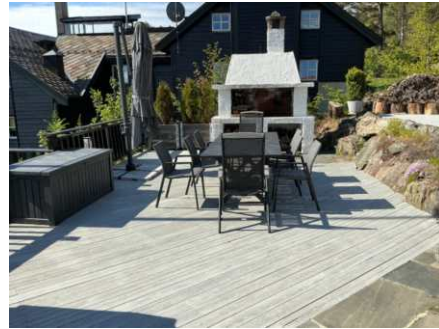
Terrasse på ca. 27 kvm., avvik kan forekomme grunnet terreng, skrå mm.

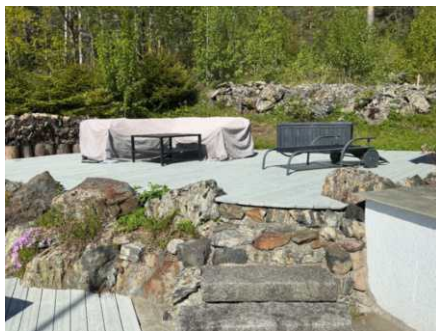
Terrasse ca. 20 kvm., avvik kan forekomme grunne skrå, terreng mm.

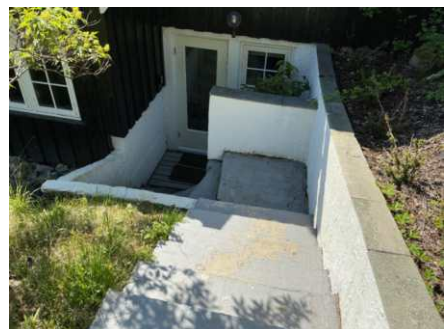
Støpte trapper og repos, sår, sprekker, avflassing av maling. Bom/hullyd under skifer, sprekker i støttemur, avflassing av maling på støttemur. Rekkverk må monteres, tiltak rundt trapp må forventes.

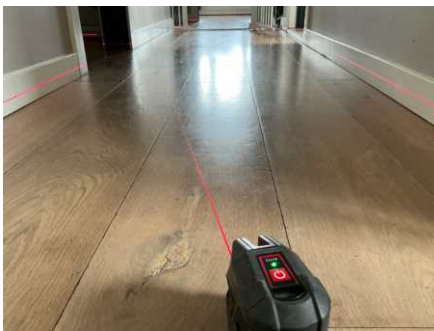
- Målt høydeforskjell på mellom 10 - 20 mm innenfor en lengde på 2 meter. Tilstandsgrad 2 gis med bakgrunn i standardens krav til godkjente måleavvik.

Nivellering trapperom + soverom 2 etasje, avvik ca. 10-20 mm

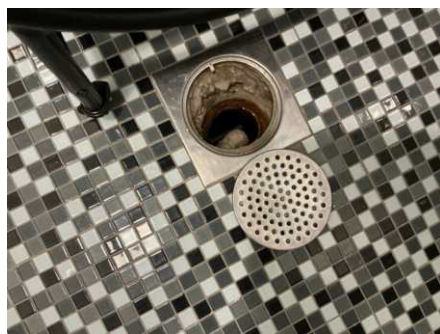
Eldre støpejernsluk

- Våtrommet må totalrenoveres. Alle forhold med tettesjikt, våtsone, sluk m.m. må dokumenteres.
- Manglende oppgradering av våtrommet medfører høy risiko for at konstruksjonene ikke vil tåle vanlig bruk av vann eller lekkasjer. Dette kan føre til fuktskader på tilstøtende konstruksjoner.

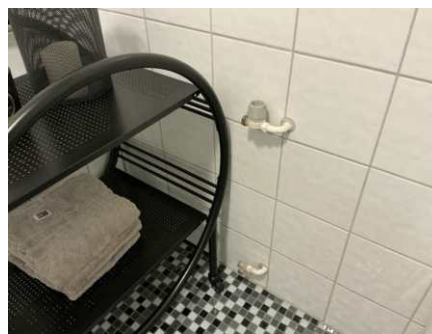
Usikre gjennomføringer

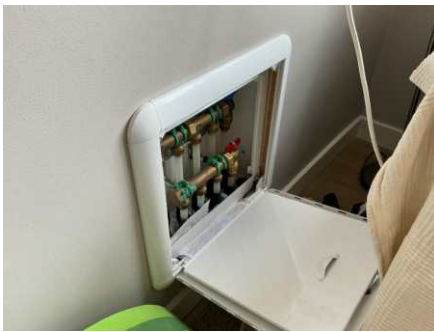
TG 2 Vannledninger - 1 - 2

- Det er påvist at eventuelt lekkasjevann fra rør i rør system ikke ledes til sluk eller annen kompenserende løsning.

- Det bør foretas tiltak på anlegget som sikrer bedre løsning på eventuelt lekkasjevann fra rør i rør system.

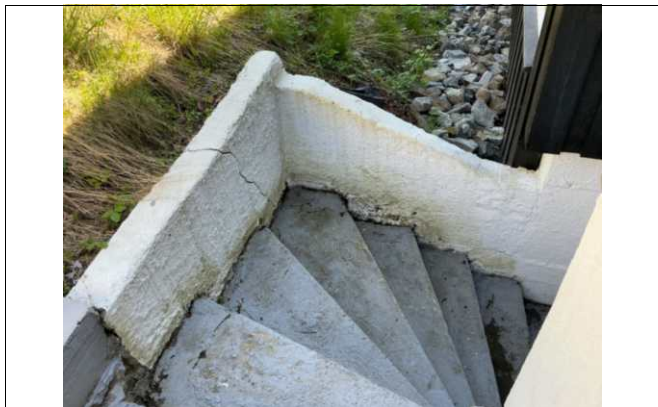
Sprekker og manglende sikring, må utbedres.
