## Rådhusgata 26, 4950 RISØR

Selveier enebolig på selveiertomt, bygget i 1863

Befaringsdato: 09.02.2026

Rapportdato: 20.02.2026

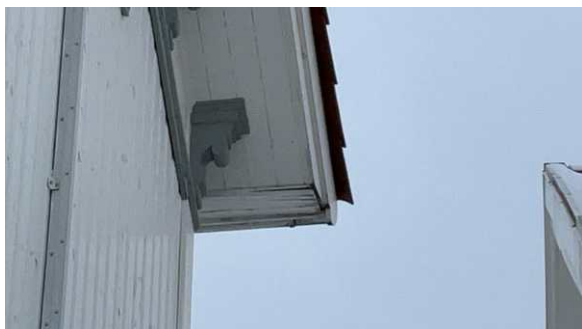
I følge eier er det en takstein som har løsnet og må utbedres. Det ble registrert misfarging/reduert tilstand på trepanel ved takutstikk, sydøst. Misfargingen kan være påbegynt råte. Det er benyttet pipefotbeslag og løsningen medfører økt risiko for fuktvandring i mørtelfuger og overganger.

- Når takteking og undertak begynner å bli gamle, øker risikoen for lekkasjer, noe som kan føre til omfattende og kostbare reparasjoner av underliggende konstruksjoner dersom en ikke foretar tiltak på konstruksjonene før dette oppstår.

Videre må det påregnes vedlikehold av vindskier og takutstikk.

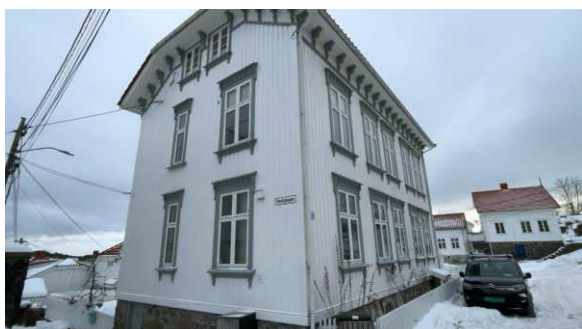
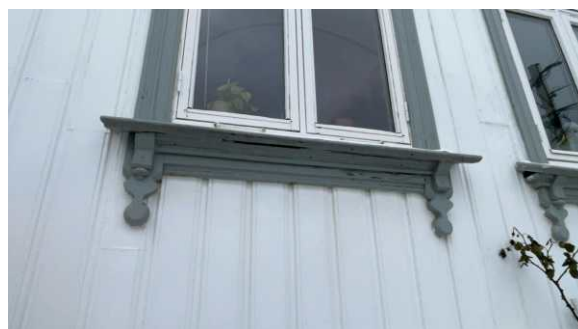
Konstruksjonens nedre deler er særlig utsatt for kondensfukt fra tilstøtende kjellerrom / kryprom som kan forårsake råteangrep. Det ble registrert malingsflass og behov for rehabilitering under enkelte vinduer.

- Uten tilstrekkelig lufting bak bordkledningen kan fuktighet som trenger inn bak bordene eller gjennom veggene innenfra ikke tørke opp. Dette skaper ideelle forhold for råtesopp og muggvekst.

Konstruksjonene må sikres mot råte, sopp og skadedyr. For øvrig løpende vedlikehold og rehabilitering av utsmykninger/ornamenter rundt vinduene. Anbefaler å ettergå og eventuelt ettermontere innfelte beslag mellom vassheller og kledning over vinduene.

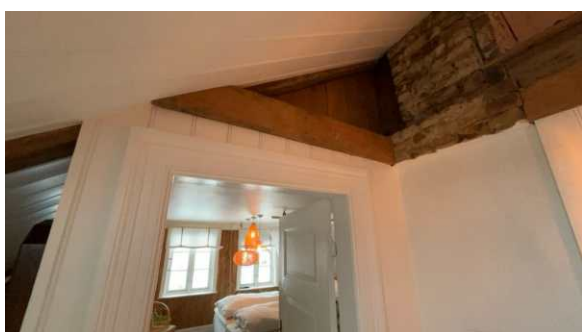
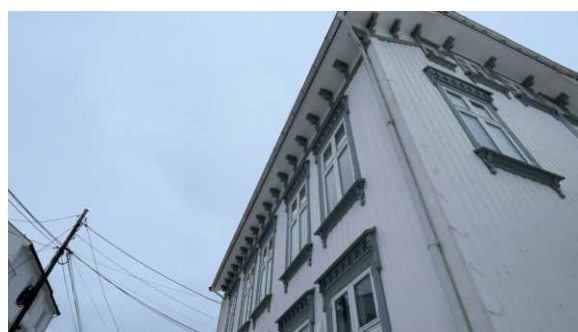
Isolerte og/eller tildekkede skråtak kan være tidvis utsatt for dampgjennomgang fra tilstøtende rom, med påfølgende kondensfukt og betegnes derfor som risikokonstruksjon. Det mangler inspeksjonsluke for brann og slukkemannskaper i tilknytning til kryploft/horizontal himling på den sydlige siden.

- Det må gjennomføres ytterligere undersøkelser.
- Lufting/ventilering bør forbedres.

Utlufting av skråtak og kryploft er av betydning for å unngå kondensfukt. Konstruksjonen må holdes under oppsikt for eventuelle tilstandsendringer. Innvendig avtrekksventilering bør økes for å sørge for undertrykk i boligen og redusert dampbelastning mot de ytre konstruksjonsdelene.

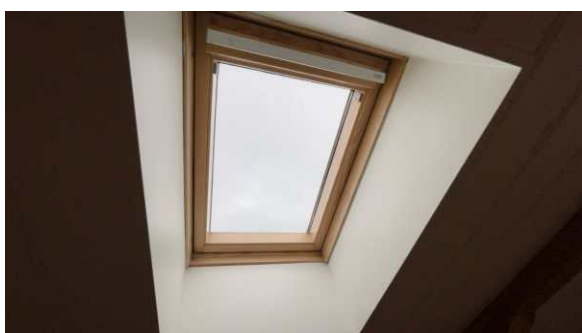
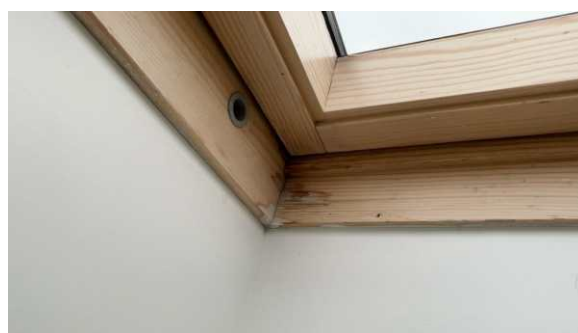
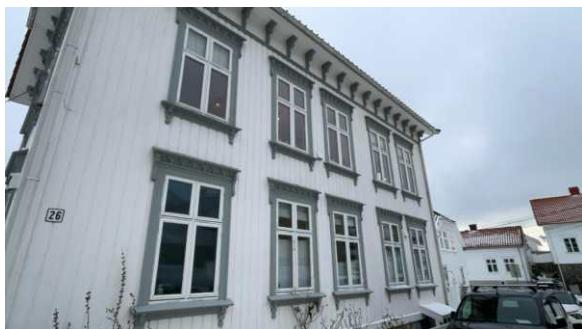
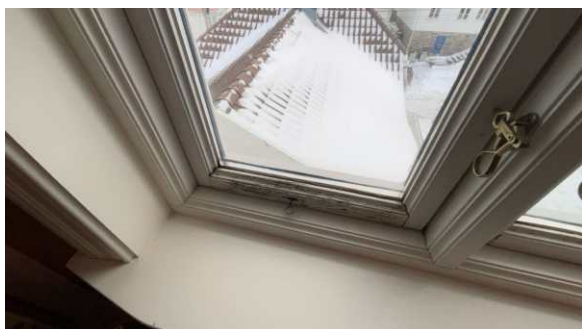
- Det er påvist at enkelte vinduer er vanskelig å åpne/lukke.
- Det er påvist avvik rundt innsettingsdetaljer.
- Det er påvist noen glassruter som er punktert eller sprukne.
- Det er påvist tegn på innvendig kondensering av enkelte vindusglass.

Enkelte vinduer i boligen er modne for rehabilitering eller utskiftning, samt utskiftning av punktert glassfelt. Videre blir det opplyst av eier at det har forekommet fuktinntrengning i sydlig vindu, ved ekstremvær.

Takvinduer: Det ble registrert noe innvendig kondensmerker i bunn av takvinduer. Takvinduer kan medføre byggtekniske utfordringer i form av kondensering og/eller vanninntrengning. Ingen åpenbare lekkasjesymptomer.

- Det bør gjøres tiltak for å bedre ventilering av rommet.
- Det må påregnes noe vedlikehold og at enkelte vinduer må skiftes ut.
- Vinduer med punkterte/sprukne glass må påregnes skiftes ut, enten hele vinduet eller kun selve glassene.

Takvinduer: Anbefaler på generelt grunnlag å føre periodiske tilsyn med overgangstekkinger mellom inndekning og undertak.

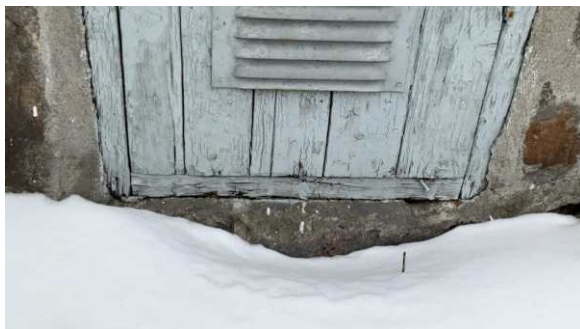
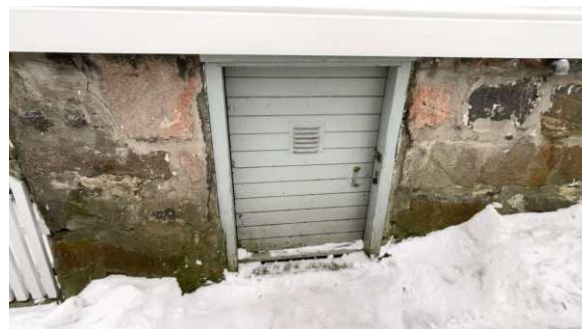
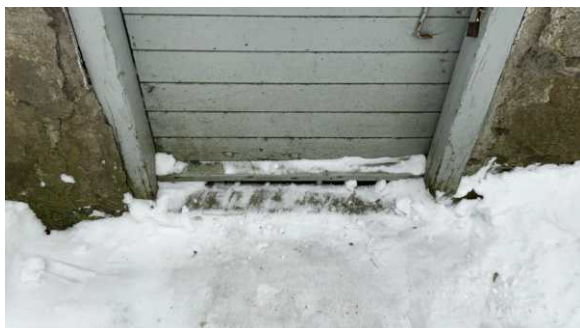
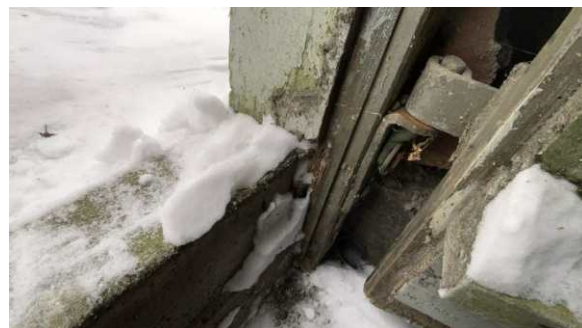
- Det er påvist dør(er) med fukt/råteskader.

Innadslående slagretning medfører økt risiko for fuktinntrengning ved terskel. Det mangler utvendig terskelbeslag.

- Lokal utbedring/utskifting av fukt/råteskadet treverk.
- Døren(e) står foran utskiftning.

Eventuelt lokal utbedring/utskifting av fukt/råteskadet treverk.

**Kostnadsestimat: Under 20 000**

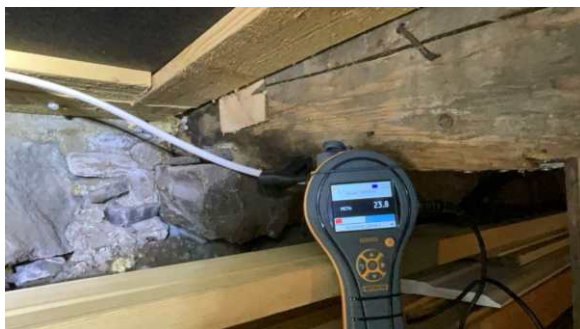
- Målt høydeforskjell på over 20 mm innenfor en lengde på 2 meter. Tilstandsgrad 3 gis med bakgrunn i standardens krav til godkjente måleavvik.
- Målt høydeforskjell på over 30 mm gjennom hele rommet. Tilstandsgrad 3 gis med bakgrunn i standardens krav til godkjente måleavvik.

Hoveddelen av skjevhetene gir seg til kjenne i skillekonstruksjonen mellom hovedetasjen og loftsetasjen. Skjevheter i gamle konstruksjoner kan være forårsaket av underdimensjonerte konstruksjoner (lang spennvidde), monteringsfeil, setninger eller konstruksjonsfeil. Skjevheten vurderes ikke å indikere pågående setninger, men utgjør et funksjonelt avvik i henhold til NS 3600.

Boreganger etter stripet borebille i skillekonstruksjonen mot kjeller tilsier at luftfuktigheten er tidvis høy og det ble registrert høyt trefuktningshold i deler av konstruksjonen, hovedsakelig de ytre delene mot steinmuren.

Fuktmåling - Høyt trefukttinnhold i skillekonstruksjonen.

Eier må være oppmerksom på vektbelastningen i områder av enkelte rom. Konstruksjonene må sikres mot råte, sopp og skadedyr. Viser for øvrig til kommentarer vedrørende kryprom.

**Kostnadsestimat: 20 000 - 100 000**

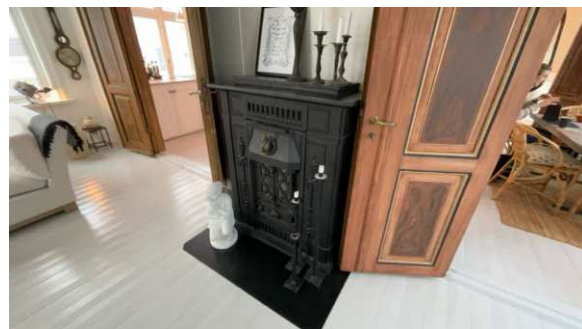
- Det er påvist sprekker i ildfast stein inne i ovnen.
- Mer enn halvparten av forventet brukstid er passert på pipe.

Utbedre ovnsglass og ildfaste stein med sprekker.

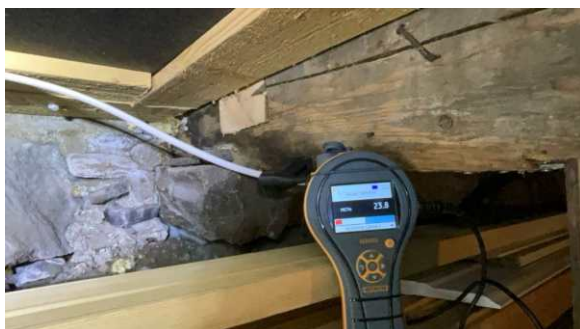
- Det er stedvis påvist fuktnivå som tilsier at konstruksjonen kan ha fuktskader.
- Det er begrenset ventilering/luftgjennomstrømning i krypkjeller.
- Det er påvist synlig vann i krypkjeller eller synlige tegn på innsig av vann i krypkjeller.
- Kryp kjelleren har kondensutfordringer.

Krypromskonstruksjoner kan være utsatt for skjult fuktproblematikk med erfaringsmessig høy skadefrekvens og betegnes derfor som risikokonstruksjoner. Det ble registrert boremel etter stripet borebille, noe som tilsier at det er perioder med høy luftfuktighet i kjellerrommene.

Perioder med overvannstilsig på fjellterreng i kombinasjon med perioder med varm uteluft som trekker inn i kjellerrommene er medvirkende til høy luftfuktighet og påfølgende kondensfukt i rommene. Det ble registrert / påvist høyt trefukttinnhold i deler av skillekonstruksjonen, hovedsakelig mot konstruksjonens ytterkanter. Eventuelle skader kan ikke fastslås uten videre undersøkelser og inngrep i konstruksjonen.

Fuktmåling - Skillekonstruksjon - Høyt trefukttinnhold/vektprosent i konstruksjonens ytterkant.

Ettermontert plastsjikt mot terreng har en forebyggende effekt mot avdamping fra grunnen. Rense terrengflater for organiske toppmasser. Legge ut utjevnende drenerende pukkmasser i kombinasjon med plast / radonsperre mot grunnen i de gjenværende delene av kjellerrommet, hvor det er merker etter fuktinnslag på terrengflaten. Det bør etableres forebyggende tiltak mot skadedyrinntrengning i kjeller.

Montere rotoravfukter / kryptgrunnsavfukter som forebyggende konserveringstiltak i kombinasjon med tetting av åpninger i grunnmuren.

**Kostnadsestimat: 20 000 - 100 000**

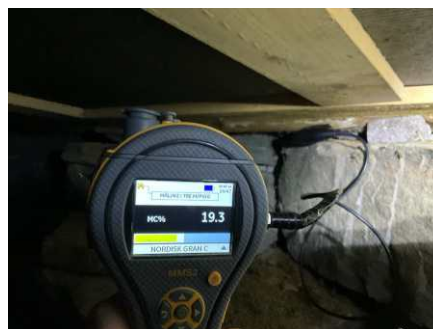
Fuktmåling - Skillekonstruksjon - Lavt trefukttinnhold/vektprosent i konstruksjonens midtre deler hvor det er etablert fuktsperre mot terreng.

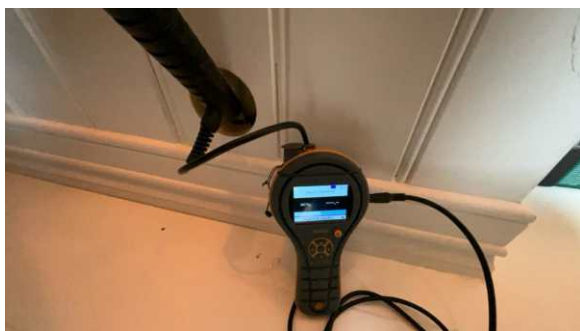
Hulltaking med fuktmåling er foretatt fra tilstøtende loftsgang, mot dusjsonen. Det er ikke avdekket skadelige fuktverdier i hulltakingsområdet, ved måling av trefukttinnhold.

Hulltaking - Fuktmåling - Tørr konstruksjon i hulltakingsområdet.

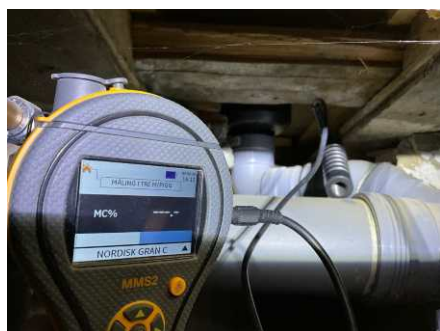
Fuktmåling er foretatt fra underliggende / tilstøtende teknisk kjellerrom. Det er ikke påvist fuktproblematikk i kontrollområdet.

Fuktmåling - Tørr konstruksjon i hulområdet.

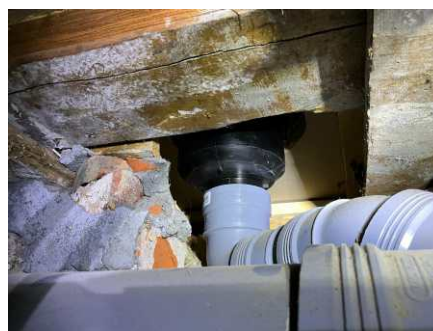
Synlig underside av dusjsluk, under kabinett.
