BLINDHEIMSHAUGEN 31

## Blindheimshaugen 31, 6012 ÅLESUND

# Tilstandsrapport

Befaringsdato: 27.08.2026

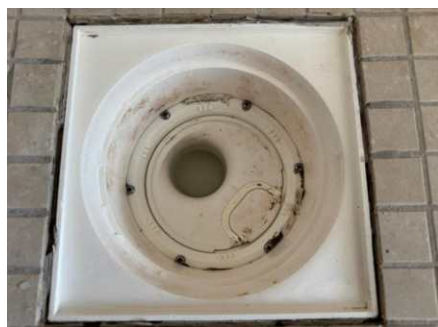
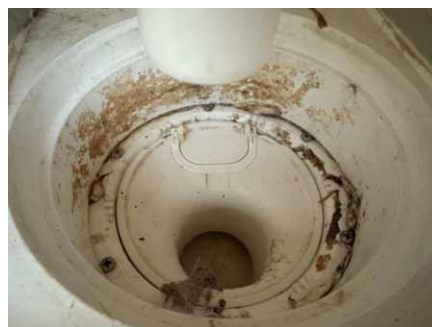
## LOFT > BAD LOFT

- Det er ikke påvist tilfredsstillende løsning for å synliggjøre lekkasje fra innebygget sisterner.

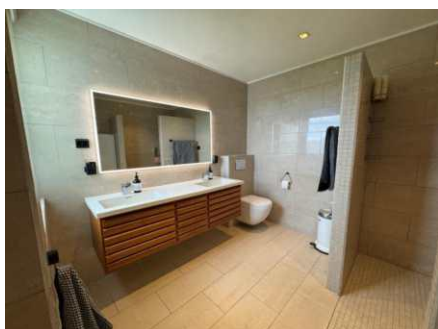
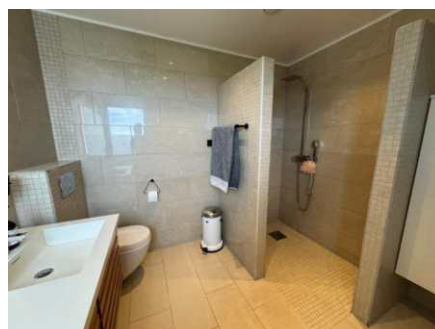
## HOVEDETASJE > BAD HOVEDETASJE

! **Våtrom > Hovedetasje > Bad hovedetasje > Overflater gulv** [Gå til side](#)  
Det er påvist avvik i fallforhold til sluk i forhold til krav i forskrift på befaringstidspunktet.  
Det er risiko for at vannlekkasje på våtrommet kan føre til at vann ikke ledes direkte til sluk.

- Konsekvensen er at membranens tilstand og tetthet er usikker som følge av alder og manglende dokumentasjon, noe som øker risikoen for skjulte fuktskader og kan medføre behov for nærmere undersøkelser og eventuell rehabilitering av våtrommet.
- Avvik i høydeforskjell eller fall på våtrommet kan føre til at vann ikke ledes korrekt mot sluk. Dette øker risikoen for vannansamlinger, fuktinntrengning og påfølgende skader på konstruksjon og overflater.

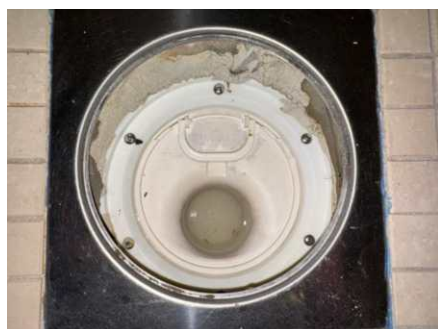
## HOVEDETASJE > BAD HOVEDETASJE

! **Våtrom > Hovedetasje > Bad hovedetasje > Sanitærutstyr og innredning** [Gå til side](#)  
Det er ikke påvist tilfredsstillende løsning for å synliggjøre lekkasje fra innebygget sistene.

- Konsekvensen er at tilstanden i tilliggende konstruksjoner er usikker, og det kan finnes skjulte feil (f.eks. fukt eller skade).

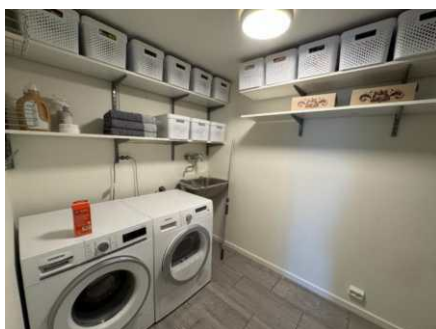
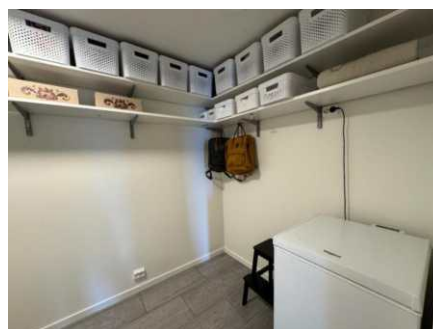
## HOVEDETASJE > VASKEROM

! **Våtrom > Hovedetasje > Vaskerom > Overflater gulv** [Gå til side](#)  
Det er påvist avvik i fallforhold til sluk i forhold til krav i forskrift på befaringstidspunktet.  
Det er påvist riss/slitte flisfuger.

Det er påvist mangelfull tetting rundt avløpsrør til skyllekar.

- Mangelfull tetting rundt avløpsrør til skyllekar bør utbedres for å hindre lekkasjer og fuktskader i konstruksjonen.
- Forholdet har fungert ved begrenset vannpåkjenning, men tåler ikke større eller langvarig vannbelastning uten økt risiko for fuktskade. Varsom bruk anbefales.
- Konsekvensen er at membranens tilstand og tetthet er usikker som følge av alder og manglende dokumentasjon, noe som øker risikoen for skjulte fuktskader og kan medføre behov for nærmere undersøkelser og eventuell rehabilitering av våtrommet.
- Avvik i høydeforskjell eller fall på våtrommet kan føre til at vann ikke ledes korrekt mot sluk. Dette øker risikoen for vannansamlinger, fuktinntrengning og påfølgende skader på konstruksjon og overflater.

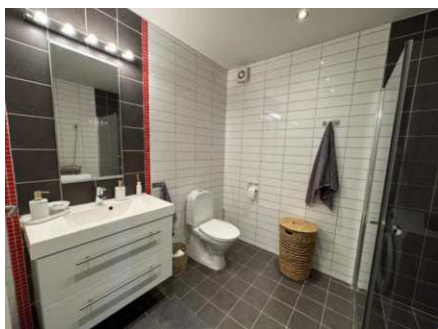
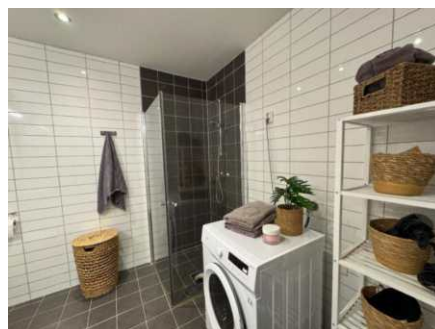
## UNDERETASJE > BAD UNDERETASJE

! **Våtrom > Underetasje > Bad underetasje > Overflater, vegger og himling** [Gå til side](#)  
Det er påvist sprekker i fliser oppe i hjørnet mot taket.

! **Våtrom > Underetasje > Bad underetasje > Overflater gulv** [Gå til side](#)  
Det er påvist avvik i fallforhold til sluk i forhold til krav i forskrift på befaringstidspunktet.  
Det er påvist svelling i nedkant av dørlisten.

- Konsekvensen er at membranens tilstand og tetthet er usikker som følge av alder og manglende dokumentasjon, noe som øker risikoen for skjulte fuktskader og kan medføre behov for nærmere undersøkelser og eventuell rehabilitering av våtrommet.
- Avvik i høydeforskjell eller fall på våtrommet kan føre til at vann ikke ledes korrekt mot sluk. Dette øker risikoen for vannansamlinger, fuktinntrengning og påfølgende skader på konstruksjon og overflater.

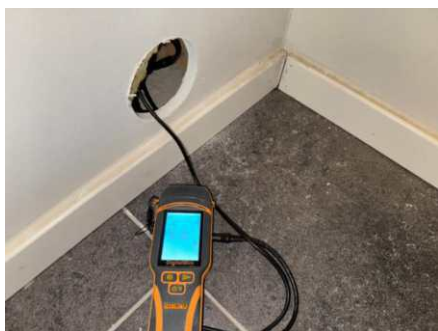
## HOVEDETASJE > KJØKKEN HOVEDETASJE

Det er påvist skader/fuktskjolder i kjøkkengulvet. Det er noe slitasje på overflatene i kjøkkeninnredningen.

- De påviste skader bør utbedres.
- Det er ikke behov for utbedringstiltak. Slitasjen er av kosmetisk karakter og har ingen konstruksjonsmessig konsekvens.
