**BLINDHEIMSHAUGEN 31**

## Blindheimshaugen 31, 6012 ÅLESUND

# Tilstandsrapport

Befaringsdato: 27.08.2026

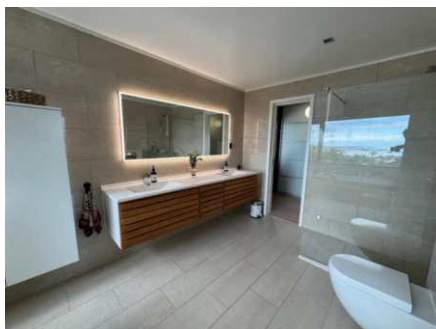
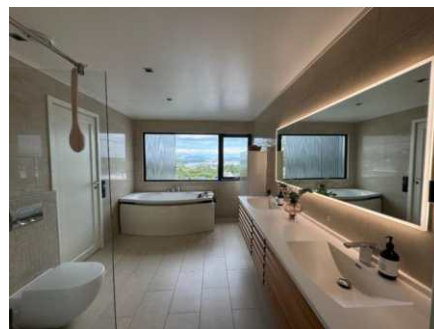
## LOFT > BAD LOFT

• Uten dokumentasjon vet man ikke om membran er korrekt utført eller om sluk, overganger og gjennomføringer er tette. Manglende dokumentasjon gir derfor økt risiko for skjulte fuktskader, selv om det ikke er synlige tegn i dag. Skader kan utvikle seg og bli omfattende før de oppdages.
