**LILLE BORGEN VEI 9 B**

# Tilstandsrapport

Befaringsdato: 23.09.2026

Rapportdato: 13.10.2026

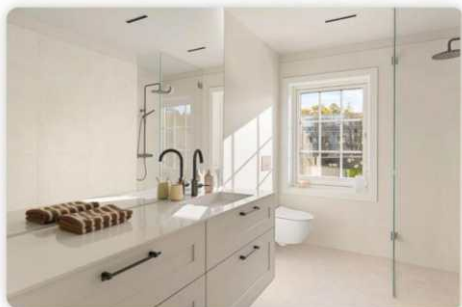
### 2. ETASJE > BAD FRA GANG

Overflatene fremsto med normal bruksslitasje vurdert ut fra alder og bruk. Det ble ikke registrert unormale avvik ved befaringen.

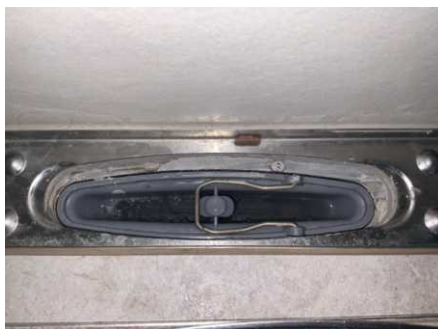
## 2. ETASJE > BAD FRA GANG

Skjulte forhold, herunder utførelse, tetthet, tilstand på innbygd systerne, rørkoblinger og eventuelle lekkasjer bak innkassing, kan ikke verifiseres.

Som alternativ til hulltaking ble det utført overflatesøk etter fukt på tilgjengelige veggflater i dusjonen ved bruk av fuktindikator (Protimeter MMS).

Det ble ikke registrert indikasjoner på unormale fuktforhold i de kontrollerte områdene på befaringstidspunktet.
