FLASKEBEKKVEIEN 94

Tilstandsrapport

Enebolig

Flaskebekkveien 94, 1452 NESODDTANGEN

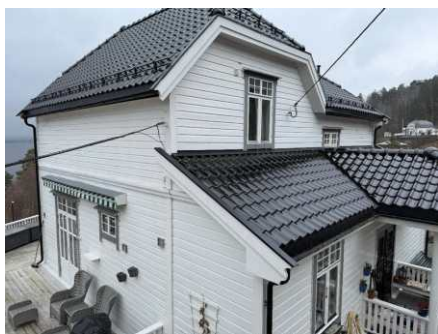
Snøfangere anbefales montert på tak mot øst.

Det anbefales at det monteres snøfangere for å oppfylle byggeårets krav.

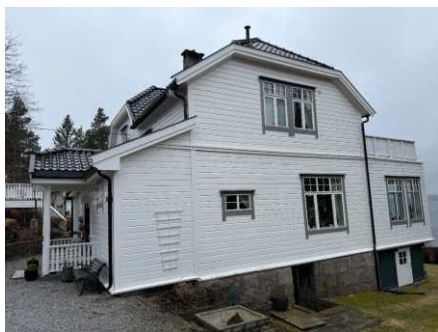
Ingen lufting av ytterkledning som er fra byggeåret som var normal byggeskikk på oppføringstidspunktet.

- Det bør foretas tiltak for å bedre lufting av kledningen.
- Uten tilstrekkelig lufting bak bordkledningen kan fuktighet som trenger inn bak bordene eller gjennom veggen innenfra ikke tørke opp. Dette skaper ideelle forhold for råtesopp og muggvekst.

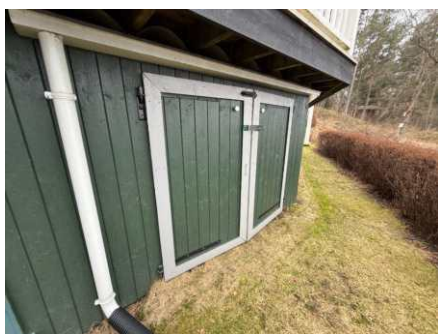
Dør til oppbevaringsplass under terrasse.

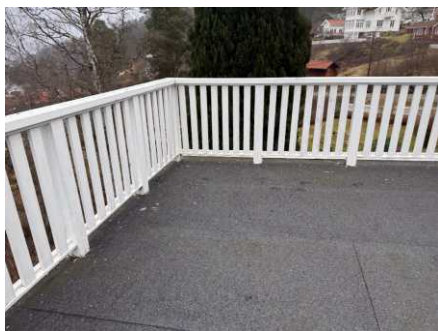
Noe vedlikeholdsbehov av rekkverk.

Jevnlig vedlikehold anbefales for å forlenge terrassens brukstid. Merk kort gjenværende brukstid på takpapp takterrasse.

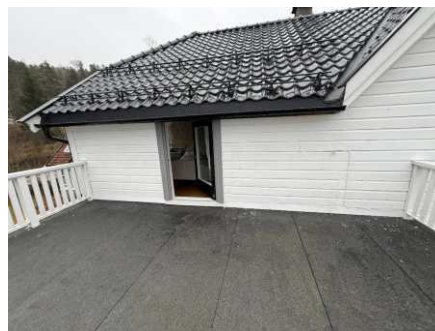
- Tidspunkt for utskiftning av tettesjikt/membran nærmer seg ut ifra alder på dagens tekking.

Merk kort gjenværende brukstid på takpapp.

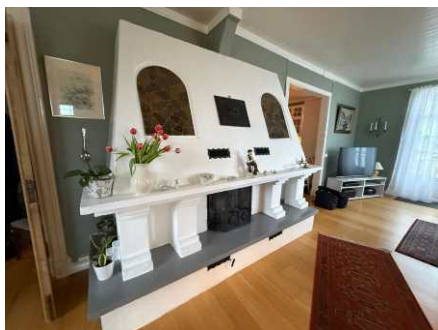
Ildfast plate på gulv anbefales etablert.

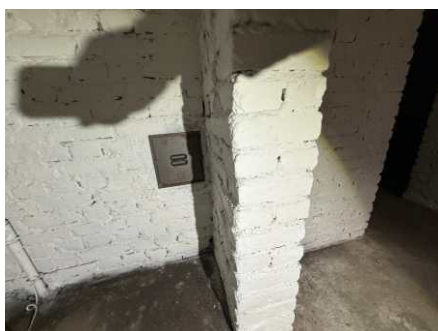
Sotluke er plassert i kjeller.

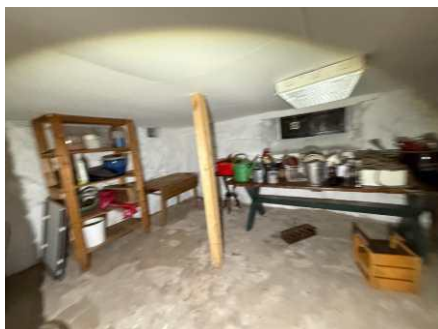
- Det er registrert fuktskjolder/fuktskader på overflater.

Iht. eier er det noe vanninnsig i kjeller ved større nedbørsmengder med mørke flekker på gulvet.

- Det må foretas ytterligere undersøkelser for å fastslå omfang/årsak.

Merk at det frarådes bruk av organiske materialer i kjeller av denne alder. God ventilasjon er avgjørende på bruk. Elektrisk vifte er installert.

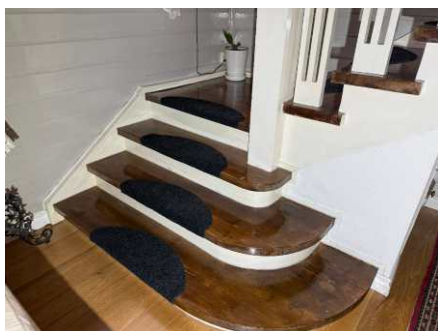
Noe knirk i nedre del av trappen.

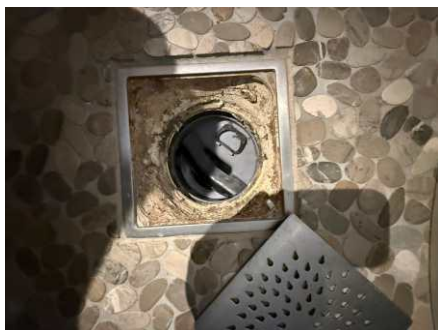
Synlig membranmansjett i sluk observert.

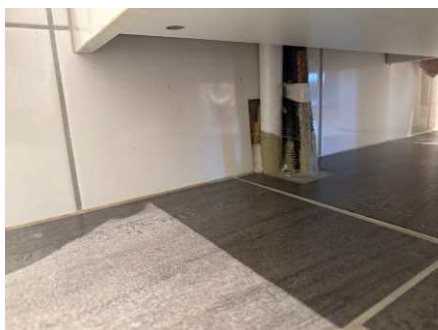
- Det er påvist mangelfull/feil utførelse rundt rørgjennomføringer e.l. som gir fare for fukt i konstruksjonen i våtsone.

Noe ufagmessig utførelse av membran rundt rørgjennomføringer i gulv.

- Overvåk konstruksjonen jevnlig. For å få tilstandsgrad 0 eller 1 må løsningen utbedres, men tidspunktet for når dette er nødvendig er vanskelig å si noe om.

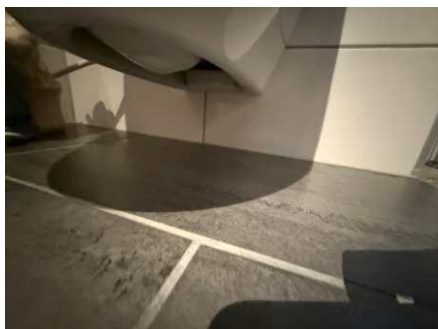
- Det er ikke påvist tilfredsstillende løsning for å synliggjøre lekkasje fra innebygget susterne.

Ingen synlig dreksåpning under vegghengt toalett.

- Det må gjennomføres ytterligere undersøkelser.
- Uten dreneringsløsning/lekkasjesikring kan lekkasjer pågå over lang tid uten å bli oppdaget. Dette kan føre til omfattende fuktskader i omkringliggende byggematerialer.

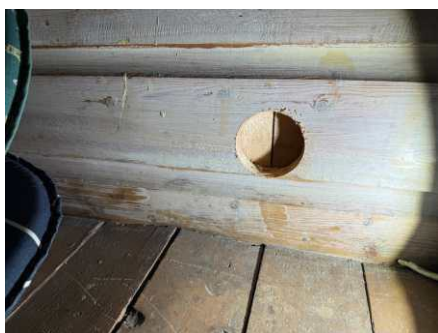
Det ble foretatt hulltaking i tilstøtende rom (bak dusj). Ved fuktmåling med pigger i treverk ble det ikke indikert forhøyde fuktverdier i dette området. Det ble målt 0% fukt (vektprosent). Det ble ikke påvist unormale forhold, tørt treverk i konstruksjonen i dette området. Merk at det er reisverk (heltre vegg) i vegg.

Reisverkkonstruksjon i vegg, tidligere yttervegg som vender inn mot bad.

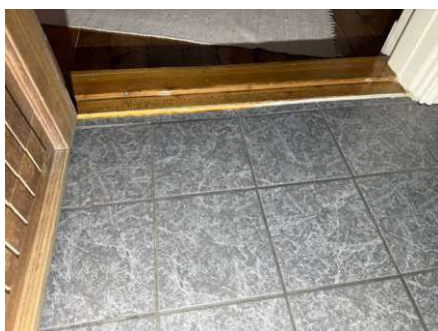
Merk at rommet er ikke lekkasjesikkert noe som er i strid med teknisk forskrift. Det er ingen oppkant med vanntettesjikt ved dør inn til våtrommet som ivaretar event. lekkasjevann fra sanitære installasjoner.

Ingen synlig membranoppkant ved dørterskel. Rommet er ikke lekkasjesikkert.

Det er ikke optimalt fall på gulvet og det anbefales lekkasjesikring på min 15mm med vanntett sjikt ved dørterskel. Ved en event lekkasje er det fare for at vann renner ut av rommet og skader andre bygningsdeler. Tiltak anbefales.

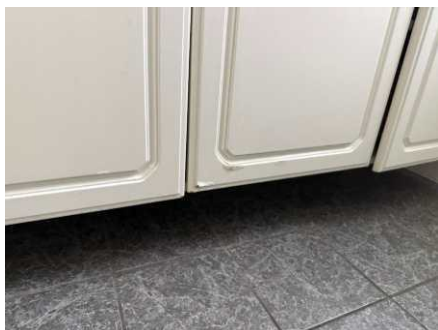
- Det er påvist skader på innredning.

Svelling på fronter.

Kort gjenværende brukstid og utskiftninger kan ikke utelukkes. Overvåk tilstanden jevnlig. For å få tilstandsgrad 0 eller 1 må sanitærutstyr skiftes ut.  
Plutselig funksjonssvikt kan oppstå grunnet alder og slitasje. Det er imidlertid vanskelig å si noe om tidspunktet for når dette er nødvendig.

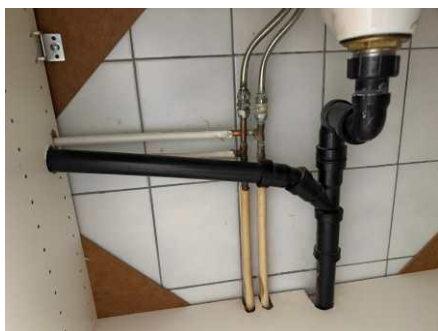
Eldre kobberledninger til bad i 2. etg. Naturlig å bytte ved oppgradering av våtrommet.

- Det er ikke behov for utbedringstiltak siden anlegget fungerer i dag, men ut ifra alder kan skader plutselig oppstå på eldre anlegg.
- I forbindelse med oppgradering av våtrom vil det være naturlig med utskiftning av rør.

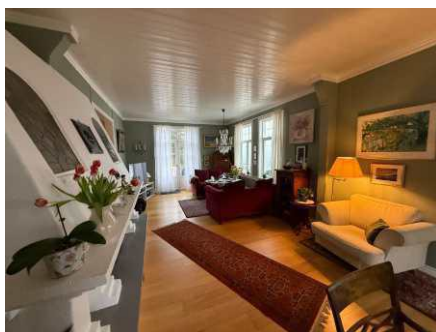
- Det er påvist mangelfull ventilasjon på ett eller flere rom i boligen.

Ventiler anbefales i alle oppholdsrom.

- Det bør etableres veggventiler/vindusventiler i alle oppholdsrom som ikke har det.

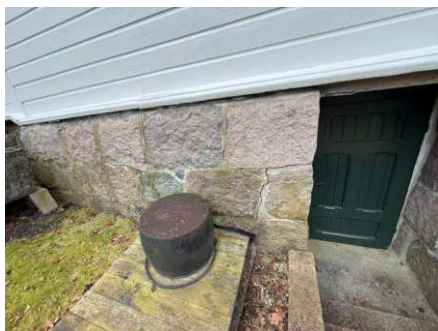
Noe sprekker/riss i fuger observert mot nord.

- Lokal utbedring må utføres.

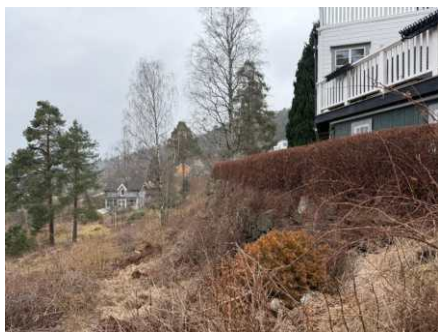
Støttemuren er tildekket med busker og ikke mulig å vurdere.

Jevnlig overvåkning og vedlikehold av støttemurer anbefales.

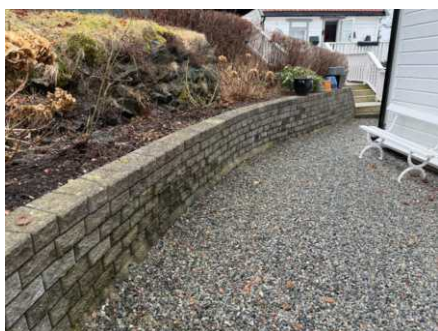
Støttemur ved adkomst mot øst.

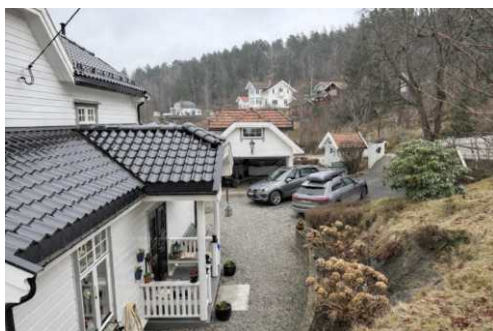
Terrenget skråner mot vest.

Ingen strakstiltak nødvendig. Det bør på sikt foretas justering av terreng for å oppnå tilstrekkelig fall fra grunnmuren. Ytterligere undersøkelser/tiltak anbefales.

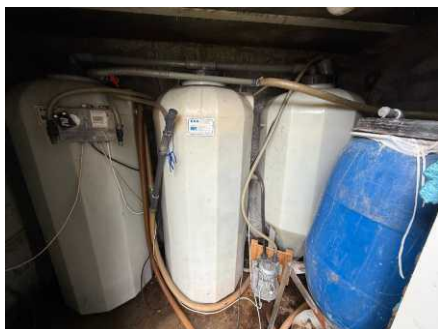
Biovac anlegg i egen frittliggende.

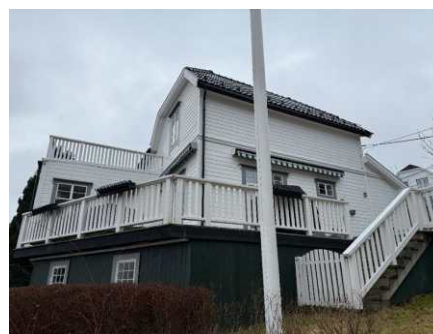
Rekkverk øvre del av trappen under 90 cm og det anbefales håndløper i trappeløpet.

Rekkverkshøyder er under dagens krav på 1m
