**FLOTUBUVEGEN 322**

# Tilstandsrapport

Flotubuvegen 322 , 3864 RAULAND

gnr. 153, bnr. 334

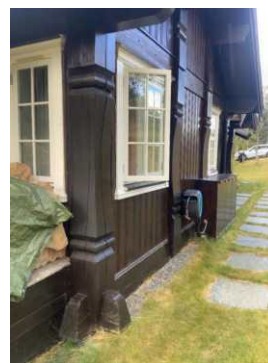
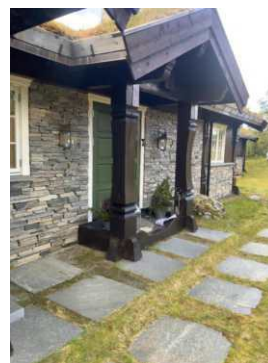
Synlige og tilgjengelige deler av veggkonstruksjon, trekledning, stolper og steinforblending er visuelt kontrollert. Det ble ikke registrert tydelige tegn til større deformasjoner, setningskader eller andre forhold som indikerer konstruksjonssvikt ved befaringstidspunktet.

Treverket har normal værpåvirkning sett i forhold til alder og eksponering. Skjulte deler av veggkonstruksjonen, innfesting av steinforblending, vindsperre, isolasjon og øvrige oppbygninger er ikke kontrollert.

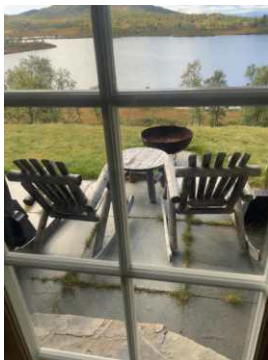
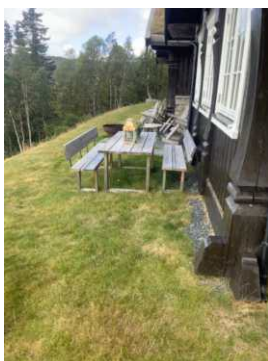
Synlige og tilgjengelige deler ble visuelt kontrollert. Skiferhellene fremstår i hovedsak stabile og brukbare ved befaringstidspunktet. Det kan over tid oppstå mindre bevegelser og nivåforskjeller som følge av tele, setninger og bevegelser i underliggende masser.

Det ble ikke registrert vesentlige skader eller forhold som medfører behov for umiddelbare tiltak.

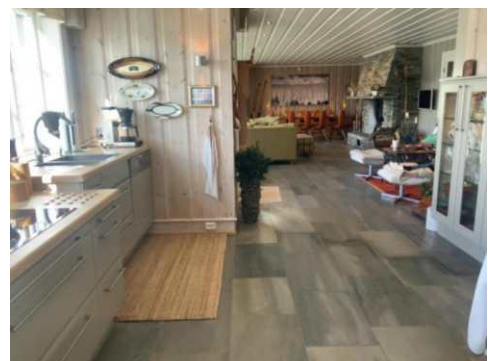
### TG 1 Overflater - gulv

Synlige og tilgjengelige gulvflater ble visuelt kontrollert. Skiferflatene fremstår med normal bruksslitasje sett i forhold til alder, og det ble ikke registrert tydelige tegn til vesentlige skader eller funksjonssvikt ved befaringstidspunktet.

Skjulte konstruksjoner under gulvoverflatene og selve varmeanleggets oppbygning er ikke kontrollert.

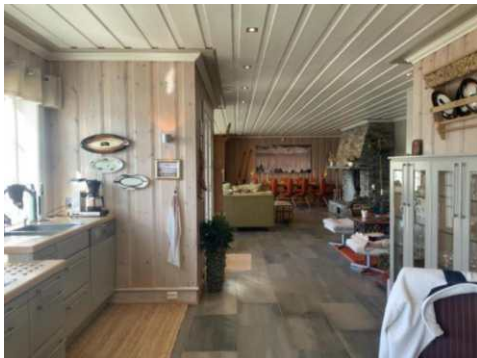
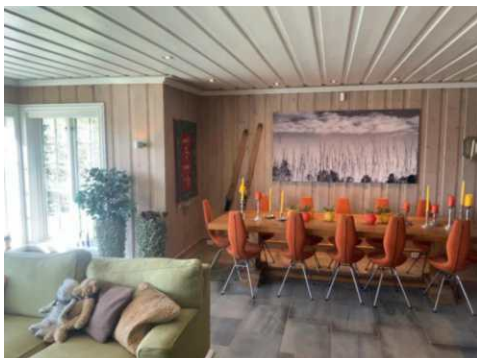
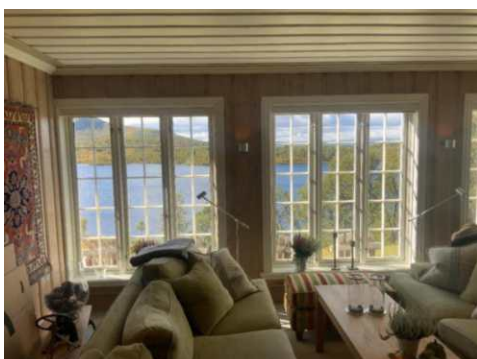
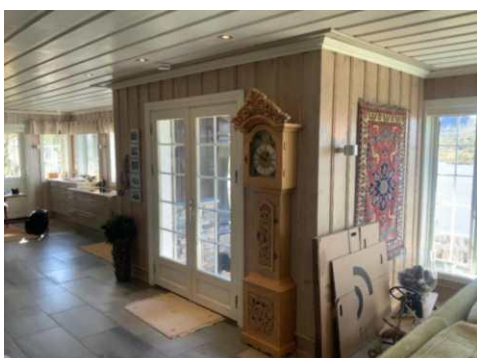
### TG 1 Overflater - vegger og himlinger

Synlige og tilgjengelige overflater ble visuelt kontrollert. Det ble ikke registrert vesentlige skader, deformasjoner eller andre forhold som indikerer funksjonssvikt ved befaringstidspunktet.

Overflatene fremstår med normal bruksslitasje sett i forhold til alder.

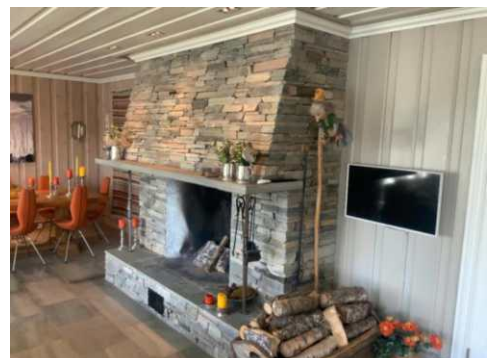
Synlige og tilgjengelige deler av pipe og ildsted ble visuelt kontrollert. Det ble ikke registrert synlige sprekker, skader eller andre forhold som indikerer funksjonssvikt ved befaringstidspunktet.

Skjulte deler av skorsteinen og innvendig røykløp er ikke kontrollert.

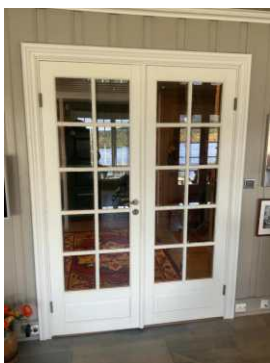
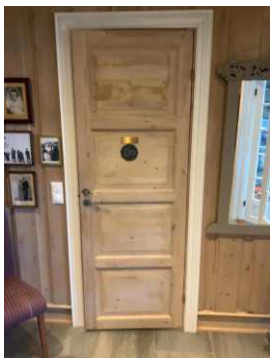
Innvendige dører er utført som heltre fyllingsdører i furu.

Synlige og tilgjengelige dører, karmer, hengsler og beslag ble visuelt kontrollert. Dørene fremstår med normal bruksslitasje sett i forhold til alder, og det ble ikke registrert vesentlige skader eller funksjonsavvik ved befaringstidspunktet.

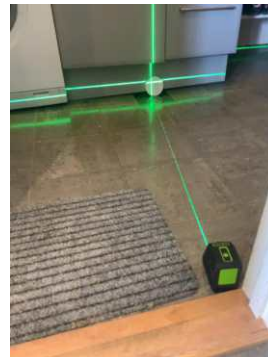
### TG 1 Overflater gulv

Synlige og tilgjengelige gulvflater ble visuelt kontrollert. Det ble ikke registrert tydelige tegn til skader, løse fliser eller andre forhold som indikerer funksjonssvikt ved befaringstidspunktet.

Fallet mot sluk vurderes som tilfredsstillende ut fra målte forhold.

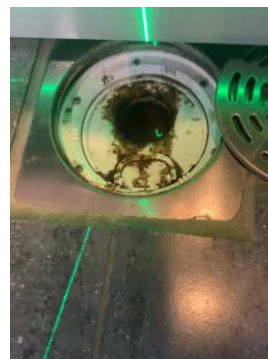
### TG 1 Vanntett sjikt, membran og sluk

Synlige og tilgjengelige deler av sluk og gulvoverflate ble visuelt kontrollert. Det ble ikke registrert tydelige tegn til lekkasje eller andre forhold som indikerer funksjonssvikt ved befaringstidspunktet.

Dokumentasjon på membranarbeider og sluktilslutning er ikke fremlagt, og skjulte deler av tettesjiktet er derfor ikke verifisert.

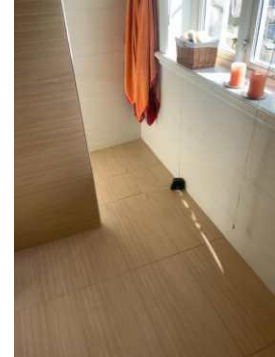
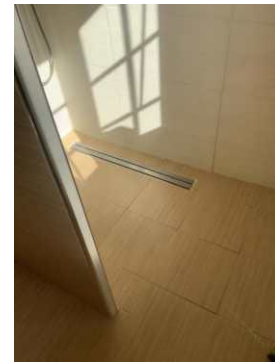
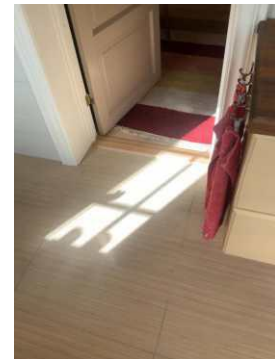
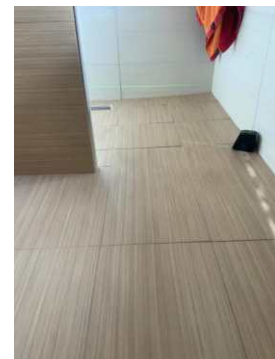
### TG 2 Overflater gulv

TG2 – på grunn av lokal ujevnhet i flisoverflaten ved dusjsonen. Fallet mot sluk fremstår for øvrig funksjonelt.

- Forholdet vurderes hovedsakelig som et utførelsesmessig/estetisk avvik. Tiltak vurderes ikke som nødvendig så lenge overflaten fungerer tilfredsstillende og ikke medfører snubelfare eller vannansamling.

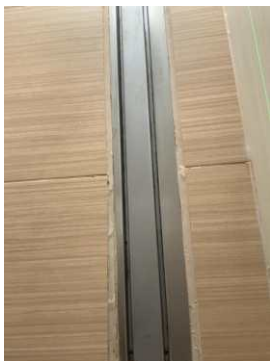
### TG 1 Vanntett sjikt, membran og sluk

Synlige og tilgjengelige deler av slukrenne, gulv, veggoverganger og tettesjikt ble visuelt kontrollert. Det ble ikke registrert tydelige tegn til lekkasje eller andre forhold som indikerer funksjonssvikt ved befaringstidspunktet.

Dokumentasjon på membranarbeider og tilslutning mellom membran og sluk er ikke fremlagt, og skjulte deler av tettesjiktet er derfor ikke verifisert.
