# VEDLEGG TIL VILBERGVEGEN 9

Vilbergvegen 9, 2067  
JESSHEIM

# Tilstandsrapport

Rapportdato: 04.09.2026

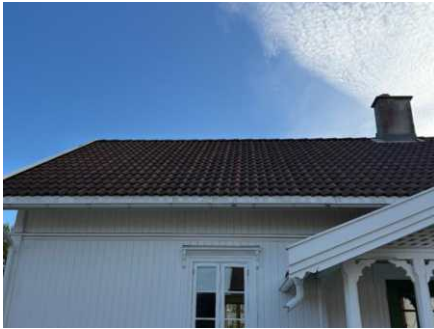
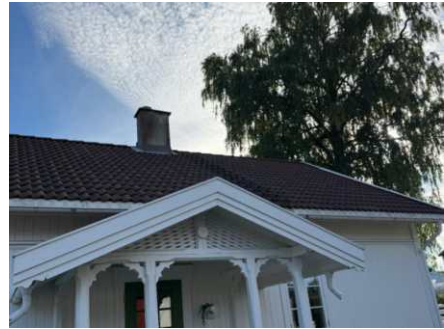
- Når vanntette sjikt på tak begynner å bli gamle, øker risikoen for lekkasjer. Dette kan føre til omfattende og kostbare reparasjoner av underliggende konstruksjoner dersom en ikke foretar tiltak på konstruksjonene før dette oppstår.
- Overvåk tilstanden jevnlig. For å få tilstandsgrad 0 eller 1 må vanntett sjikt på tak skiftes ut, men tidspunktet for når dette er nødvendig er vanskelig å si noe om.
- Taket bør renses for mose og overflatebehandles ved behov for å forlenge levetiden på tekkingen og opprettholde funksjonen. Det anbefales jevnlig kontroll av taket for å avdekke eventuelle skader som ikke er synlige fra bakkenivå, da begrenset besiktigelse øker risikoen for at skader ikke oppdages. Manglende tiltak kan føre til redusert levetid, økt risiko for vanninntrengning og skader på underliggende konstruksjoner.

Taktekking nordøst side

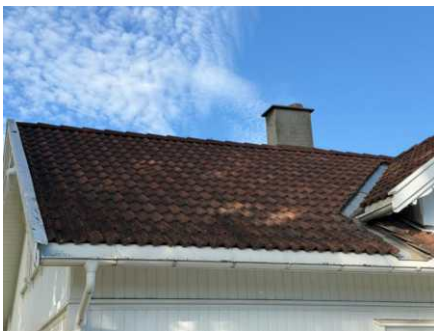
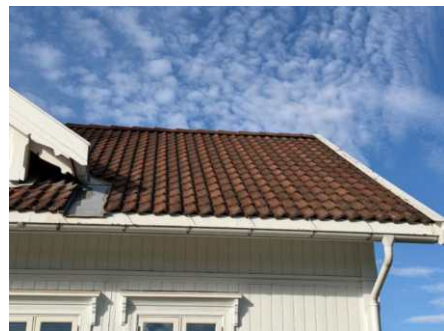
Taktekking sydvest side

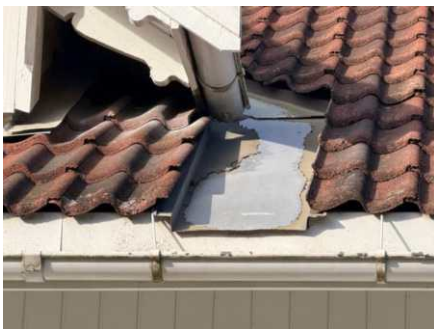
Påvist noe slitasje på beslagene som følge av alder

- Slitte beslag bør utbedres eller skiftes for å hindre vanninntrenging og videre forringelse av konstruksjonen. Dersom tiltak ikke gjennomføres, kan det oppstå lekkasjer og følgeskader på underliggende bygningsdeler.
- Manglende snøfangere kan føre til ras av snø og is fra taket, med fare for skade på personer, eiendom og installasjoner.

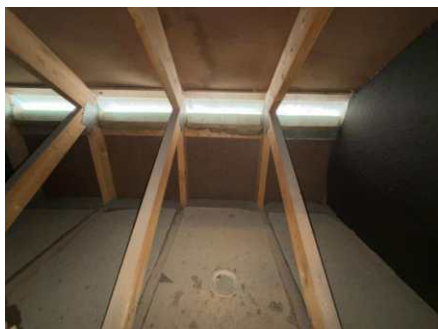
Kneloft

- Det ble observert stedvis enkelte eldre fuktmerker/skjolder i undertaket (sutaksplate) på kaldtloft og i kneloft. Ved søk med fuktindikator i kneloft ble det ikke indikert forhøyede fuktverdier eller skadelig fukt på befaringstidspunktet. Fuktmerkene vurderes å være av eldre dato.

- Det anbefales å følge med på eventuelle endringer i fuktmerker/skjolder, samt å gjennomføre jevnlig tilsyn av kaldtloft og kneloft, spesielt etter kraftig nedbør eller snøsmelting. Begrenset inspeksjonsmulighet gir økt risiko for at skjulte avvik eller skader ikke oppdages, og det bør vurderes å bedre adkomsten for å muliggjøre grundigere kontroll av hele loftet. Eier opplyser at loftet ble besiktiget og funnet i orden i forbindelse med isolering for et par år siden.

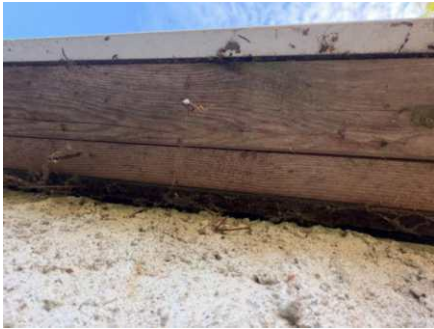
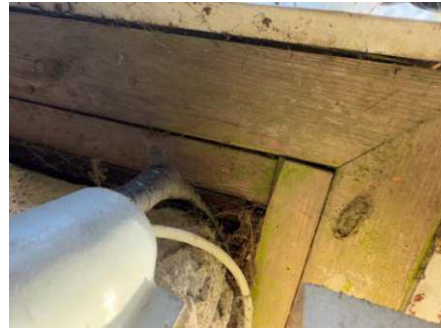
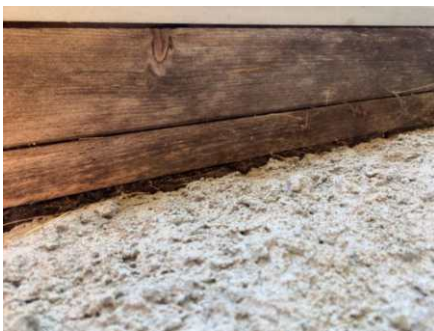
Manglende lufting i nedre kant av kledning mot grunnmur.

- Det anbefales å etablere tilstrekkelig lufting i nedre kant av kledningen for å sikre uttørking og redusere fuktbelastning.
  - Det bør foretas tiltak for å bedre lufting av kledningen.
  - Skadede kledningsbord og omramninger bør utbedres eller skiftes ut for å forhindre videre fukt- og råteskader.
- Konsekvensen av å ikke utbedre forholdet er økt risiko for ytterligere skade på fasade og underliggende konstruksjon.

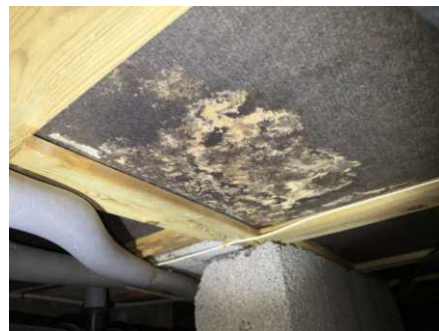
- Det ble stedvis påvist misfarging på stubbloftsplaten på undersiden av bjelkelaget. Misfargingen kan indikere tidligere fuktpåvirkning, og bør følges opp med jevnlig kontroll.

Misfarging på stubbloftsplaten på undersiden av bjelkelaget.

- Det anbefales jevnlig kontroll av stubbloftsplaten og bjelkelaget for å avdekke eventuell utvikling. På generelt grunnlag er kryp kjeller å betrakte som en risikokonstruksjon med hensyn til fuktproblematikk.

Kryp kjelleren bør overvåkes jevnlig for å oppdage eventuelle endringer i fuktforhold eller skader på et tidlig tidspunkt, for å unngå utvikling av råte, sopp eller andre fuktrelaterte skader.

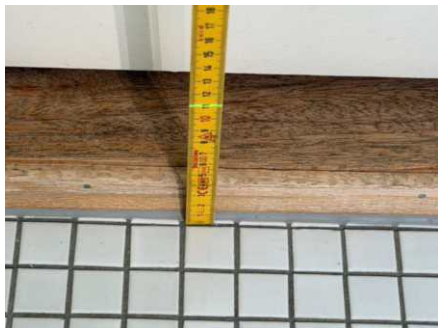
Fallforhold - ca. 110 mm overkant gulv ved terskel

- Til tross for avviket i fall/høydeforskjell til sluk, vil gulvet fortsatt kunne lede vann mot sluket, men med redusert effektivitet. Dette kan potensielt øke risikoen for vannansamling i enkelte områder av badet.
- Det anbefales å kontrollere fallforholdene og utbedre disse slik at krav til fall mot sluk oppfylles. Ved større avvik kan det være nødvendig å bygge opp gulvet på nytt i henhold til gjeldende våtromsnorm. Arbeidet bør utføres av kvalifisert fagperson.

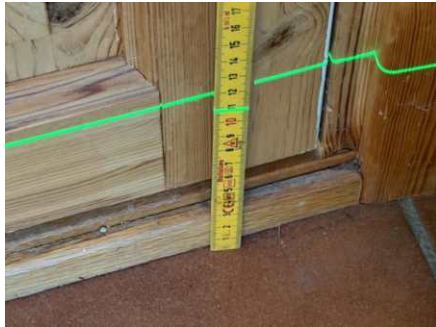
Fallforhold - ca. 107 mm overkant gulv ved terskel

- Til tross for avviket i fall/høydeforskjell til sluk, vil gulvet fortsatt kunne lede vann mot sluket, men med redusert effektivitet. Dette kan potensielt øke risikoen for vannansamling i enkelte områder av badet.
- Det anbefales å vedlikeholde eller utbedre slitte overflater og flisfuger for å forhindre fuktinntrengning og ytterligere forringelse av gulvet. Manglende utbedring kan føre til økt risiko for vannskader og behov for mer omfattende reparasjoner på sikt.

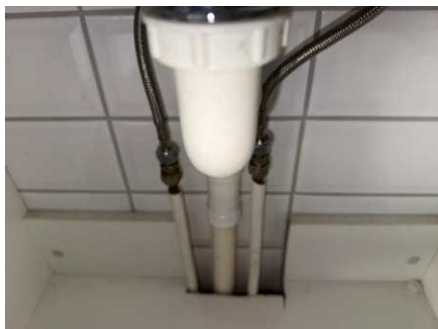
Røranlegg bad/wc

- Det er registrert at mer enn halvparten av forventet brukstid er passert på innvendige vannledninger. Dette medfører økt risiko for lekkasjer og følgeskader. Selv om anlegget fungerer på befaringstidspunktet, kan svikt oppstå uten forvarsel. Tiltak kan ikke utelukkes, og kjøper må påregne vedlikehold og eventuell utskifting. I forbindelse med oppgradering av våtrom vil det være naturlig med utskifting av rør.

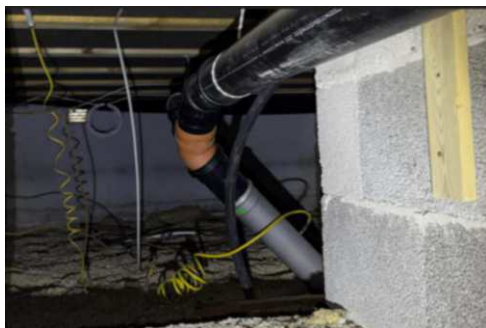
Synlige vann- og avløpsledninger i krypkjeller

- Det er ikke behov for utbedringstiltak utifra at anlegget fungerer i dag, men utifra alder kan skader plutselig oppstå på eldre anlegg. Det anbefales å følge med på tilstanden til utvendige vann- og avløpsledninger, og vurdere jevnlig kontroll av røranlegget av fagperson, da nær halvparten av forventet brukstid er oppbrukt.
