BISMIVEGEN 136

# TILSTANDSRAPPORT

Bismivegen 136 , 3593 USTAASET

Rapportdato: 16.09.2026

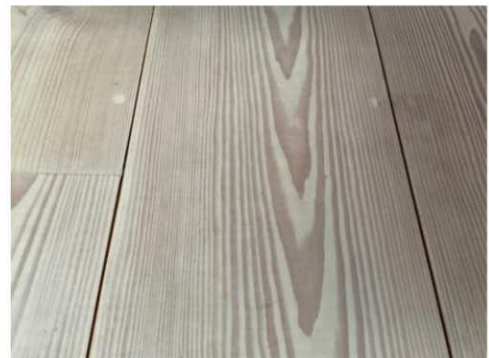
- Registrerte stedvis litt oppsprekking i skjøter mellom gulvplank.

- Skyldes normalt opptørking av treverket. Hovedsakelig av estetisk betydning.

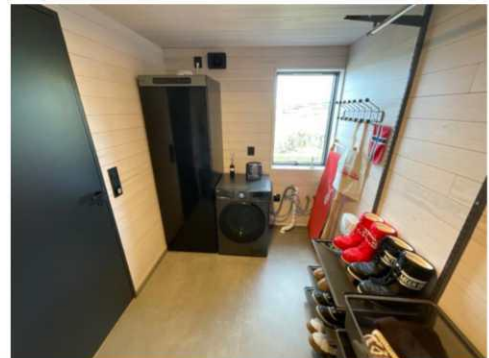
### 1. ETASJE > VASKEROM

- Det er påvist avvik i fallforhold til sluk i forhold til krav i forskrift på befaringstidspunktet. Gulvet har sitt høyeste nivå ca midt i rommet.
- Det er mulighet for at det kan forekomme vannlekkasje på våtrommet hvor vann ikke vil gå til sluk.

- Det anbefales å kontrollere fallforholdene og utbedre disse slik at krav til fall mot sluk oppfylles. Ved større avvik kan det være nødvendig å bygge opp gulvet på nytt i henhold til gjeldende våtromsnorm. Arbeidet bør utføres av kvalifisert fagperson.
- Mulighet for vannlekkasje uten at vann ledes til sluk kan føre til vannansamlinger og fukttinntrengning i konstruksjonen. Dette øker risikoen for skjulte fuktskader, muggvekst og nedbrytning av materialer. Det er motfall på deler av gulvet som har sitt høyeste nivå ca midt i rommet og ved dørterskel er ikke tettesjikt/membran ført opp på terskel og ved en eventuell vannlekkasje vil vann kunne renne ut i tilstøtende rom/konstruksjoner.

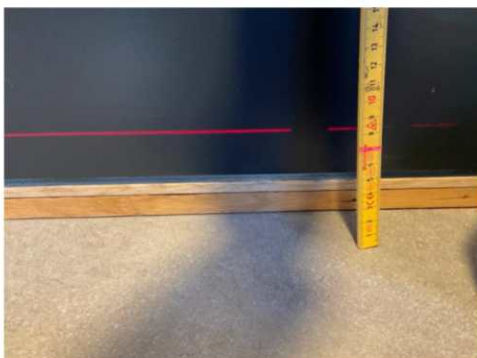
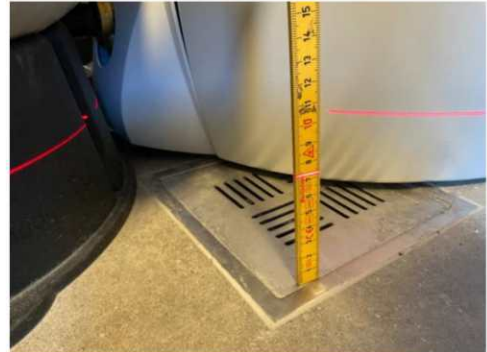
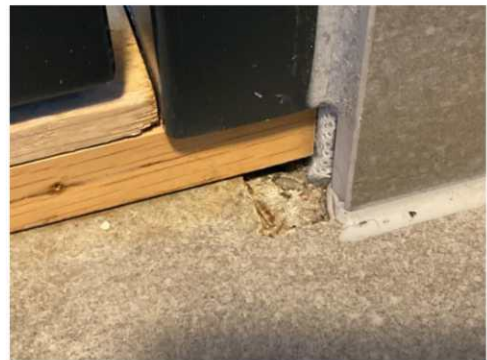
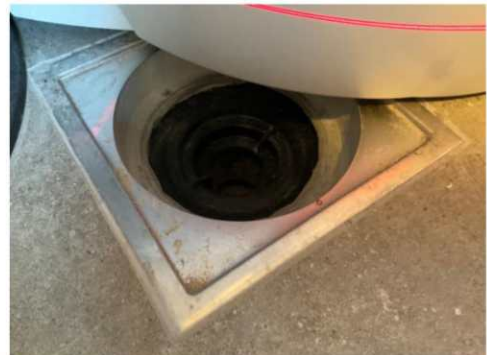
## 1. ETASJE > VASKEROM

- Det er påvist mangelfull/feil utførelse ved terskel, i åpning mellom terskel og gulv var det ingen tegn til at membran er ført opp på terskel.
- Det er ikke tilstrekkelig høyde fra topp av slukrist til topp vanntett sjikt mot rørgjennomføring eller ved døråpning (i forhold til krav i forskrift på befaringstidspunktet). Målte høydeforskjell fra topp flis ved terskel til topp slukrist til 4 mm. Jmf krav skal det være minimum 25 mm fra topp vanntett sjikt ved terskel til topp slukrist.

- Løsningen/utførelsen ved terskel gir fare for fukt inn i konstruksjonen.
- Det anbefales å utbedre gjennomføringene med korrekt tetting. Årsaken til avviket bør avklares, og arbeidet bør utføres i henhold til gjeldende våtromsnorm.
- Det anbefales å kontrollere fallforholdene og utbedre disse slik at krav til fall mot sluk oppfylles. Ved større avvik kan det være nødvendig å bygge opp gulvet på nytt i henhold til gjeldende våtromsnorm. Arbeidet bør utføres av kvalifisert fagperson.
- Avvik i høydeforskjell eller fall på våtrommet kan føre til at vann ikke ledes korrekt mot sluk. Dette øker risikoen for vannansamlinger, fukttinntrengning og påfølgende skader på konstruksjon og overflater.

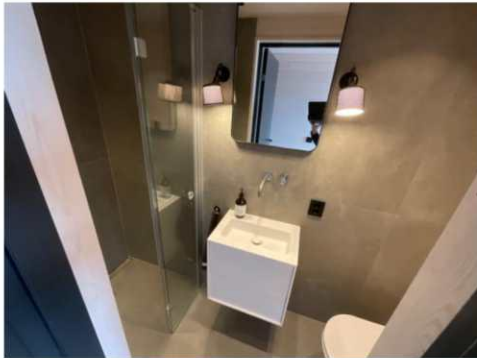
## 1. ETASJE > BAD 1

- Det er dør med ikke fuktbestandige materialer i våtsonen (ved dusj), løsningen eller byggematerialet er uegnet. Det er ikke foretatt fuktsikring jmf tekniske forskrifter, forskrift beskriver våtzone som 1 meter på hver side av dusj. Det ble imidlertid ikke registrert fultskader.

- Uegnede materialer må fuktbeskyttes/utskiftes.
- Dersom det ikke gjøres tiltak, kan dette medføre oppfukning, oppsvelling og forringelse av materialer over tid og fultskader på tilstøtende konstruksjoner.

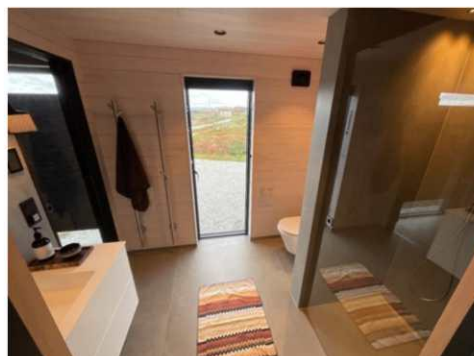
## 1. ETASJE > BAD 2

- Det er dør med ikke fuktbestandige materialer i våtsonen (ved dusj) og trepanel ved servant, løsningen eller byggematerialet er uegnet. Det er ikke foretatt fuktsikring jmf tekniske forskrifter, forskrift beskriver våtsoner som 1 meter på hver side av dusj samt fra gulv og 0,5 meter over og på sidene av servant.  
Det ble imidlertid ikke registrert fuktskader.

- Bruk av ikke fuktbestandige materialer i våtsonen kan føre til rask nedbrytning ved fuktpåvirkning. Dette øker risikoen for fuktskader, råte og muggdannelse, samt redusert levetid på bygningsdeler.

- Det anbefales å skifte ut uegnede materialer med fuktbestandige løsninger tilpasset bruk i våtsoner.

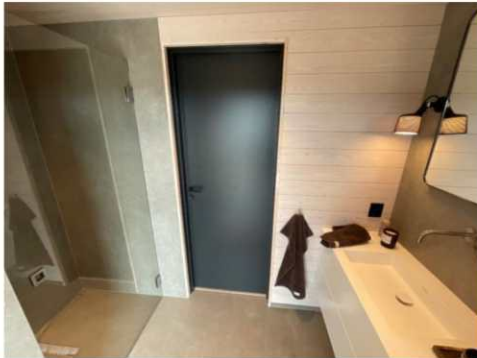
## 1. ETASJE > BAD 2

- Det er påvist avvik i fallforhold til sluk i forhold til krav i forskrift på befaringstidspunktet.  
TEK 17: lekkasjevann skal synliggjøres og ledes til sluk. Dette betyr at det ferdig utførte våtromsgulvet må være utformet uten motfall til sluk fra alle steder der det kan forekomme lekkasjevann. Minst én av følgende preaksepterte ytelser må være oppfylt:  
a) Fall til sluk på hele gulvet, minimum 1:100.  
b) Gulvet avgrenses av en oppkant med vanntett sjikt på minst 25 mm over det ferdige gulvet på alle ytterkanter, unntatt mot døråpning der oppkanten må være minst 15 mm over det ferdige gulvet.  
Hverken a) eller b) er oppfylt.  
Gulv i rommet har laveste nivå i området ved wc.

- Et bad med manglende/reduert fall til sluk blir mindre funksjonelt og sikkert for brukeren. Dette kan medføre stående vann på gulvet, vann som ikke ledes effektivt til sluket, økt risiko for at vann renner ut av rommet og redusert sklisikkerhet på gulvet.
- Det anbefales å kontrollere fallforholdene og utbedre disse slik at krav til fall mot sluk oppfylles. Ved større avvik kan det være nødvendig å bygge opp gulvet på nytt i henhold til gjeldende våtromsnorm. Arbeidet bør utføres av kvalifisert fagperson.

- Det anbefales å kontrollere fallforholdene og utbedre disse slik at krav til fall mot sluk oppfylles. Ved større avvik kan det være nødvendig å bygge opp gulvet på nytt i henhold til gjeldende våtromsnorm. Arbeidet bør utføres av kvalifisert fagperson.

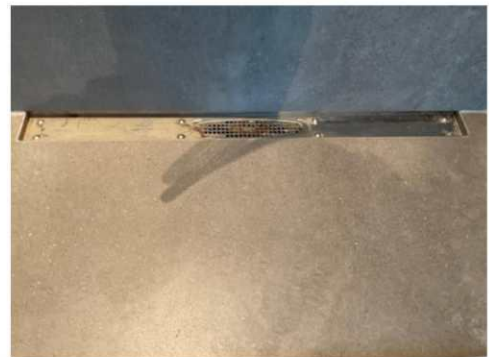
## 1. ETASJE > BAD 2

- Det er ikke påvist tilfredsstillende løsning for å synliggjøre lekkasje fra innebygget sistene.

- Uten tilfredsstillende dreneringsløsning/lekkasjesikring kan lekkasjer pågå over lang tid uten å bli oppdaget. Dette kan føre til omfattende fuktskader i omkringliggende byggematerialer.
- Det anbefales å etablere en løsning som gjør eventuelle lekkasjer synlige, for eksempel via lekkasjevarsling eller åpning/drenering til synlig område. Utførelsen bør være i tråd med gjeldende anbefalinger for innebygde sistener.

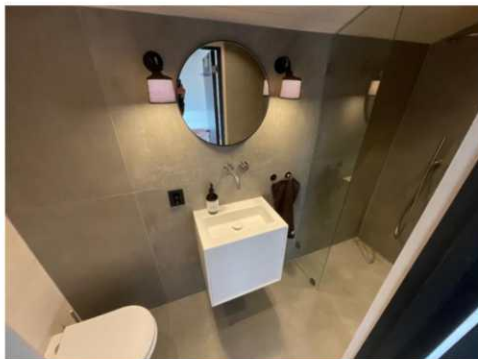
## LOFTSETASJE > BAD

- Det er dør med ikke fuktbestandige materialer i våtsonen (ved dusj), løsningen eller byggematerialet er uegnet. Det er ikke foretatt fuktsikring jmf tekniske forskrifter, forskrift beskriver våtsone som 1 meter på hver side av dusj.

- Det er påvist avvik i fallforhold til sluk i forhold til krav i forskrift på befaringstidspunktet. TEK 17: Lekkasjevann skal synliggjøres og ledes til sluk. Dette betyr at det ferdig utførte våtromsgulvet må være utformet uten motfall til sluk fra alle steder der det kan forekomme lekkasjevann. Minst én av følgende preaksepterte ytelser må være oppfylt:
  - a) Fall til sluk på hele gulvet, minimum 1:100.
  - b) Gulvet avgrenses av en oppkant med vanntett sjikt på minst 25 mm over det ferdige gulvet på alle ytterkanter, unntatt mot døråpning der oppkanten må være minst 15 mm over det ferdige gulvet.Hverken a) eller b) er oppfylt.

- Et bad med manglende/reduert fall til sluk blir mindre funksjonelt og sikkert for brukeren. Dette kan medføre stående vann på gulvet, vann som ikke ledes effektivt til sluket, økt risiko for at vann renner ut av rommet og redusert sklisikkerhet på gulvet.
- Det anbefales å kontrollere fallforholdene og utbedre disse slik at krav til fall mot sluk oppfylles. Ved større avvik kan det være nødvendig å bygge opp gulvet på nytt i henhold til gjeldende våtromsnorm. Arbeidet bør utføres av kvalifisert fagperson.

- Uegnede materialer må fuktbeskyttes/utskiftes.
- Dersom det ikke gjøres tiltak, kan dette medføre oppfukning, oppsvelling og forringelse av materialer over tid og fuktskader på tilstøtende konstruksjoner.

- Til tross for avviket i fall/høydeforskjell til sluk, vil gulvet fortsatt kunne lede vann mot sluket, men med redusert effektivitet. Dette kan potensielt øke risikoen for vannansamling i enkelte områder av våtrommet.
- Det anbefales å kontrollere fallforholdene og utbedre disse slik at krav til fall mot sluk oppfylles. Ved større avvik kan det være nødvendig å bygge opp gulvet på nytt i henhold til gjeldende våtromsnorm. Arbeidet bør utføres av kvalifisert fagperson.
