# TILSTANDSRAPPORT

Leilighet

Timrehaugvegen 2 , 3580 GEILO

gnr. 64, bnr. 713, snr. 4

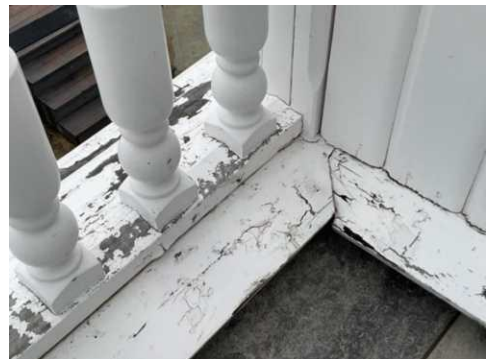
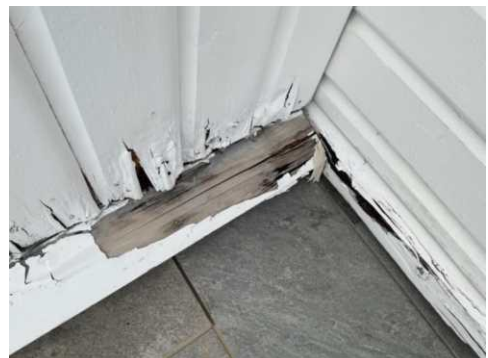
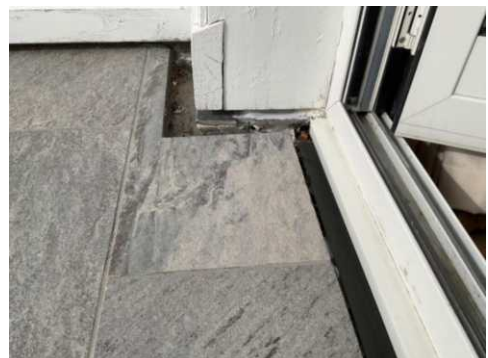
- Registrerte fukt- og råteskader på rekkverk.
- Renne mellom terrassegulv og yttervegg er ikke ferdigstilt og tettet.

- Skadet treverk må skiftes. Eier opplyser at sameiet har planlagt utbedring.
- Renne må tettes og ferdigstilles. Eier opplyser at sameiet har planlagt utbedring/ferdigstillelse.

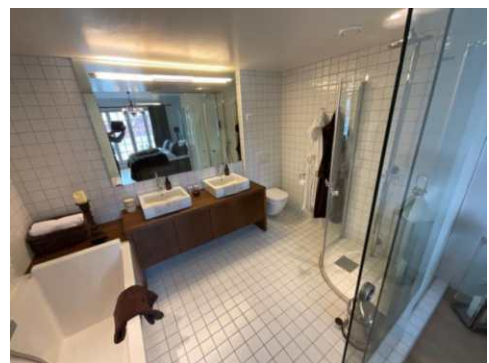
### 2. ETASJE > BAD

- Uten dokumentasjon vet man ikke om membran er korrekt utført eller om sluk, overganger og gjennomføringer er tette. Manglende dokumentasjon gir derfor økt risiko for skjulte fuktskader, selv om det ikke er synlige tegn i dag. Skader kan utvikle seg og bli omfattende før de oppdages.

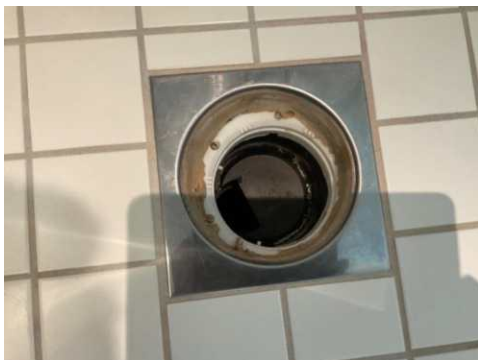
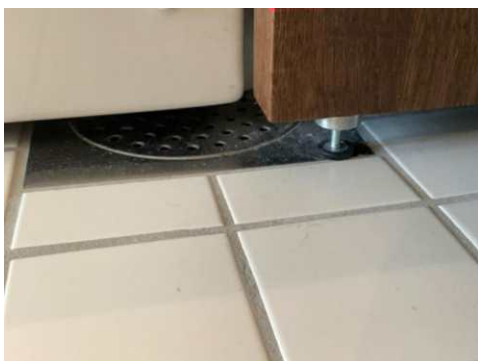
## 2. ETASJE > BAD

- Det er ikke påvist tilfredsstillende løsning for å synliggjøre lekkasje fra innebygget systerne.

- Uten tilfredsstillende dreneringsløsning/lekkasjesikring kan lekkasjer pågå over lang tid uten å bli oppdaget. Dette kan føre til omfattende fuktskader i omkringliggende byggematerialer.
- Det anbefales å etablere en løsning som gjør eventuelle lekkasjer synlige, for eksempel via lekkasjevarsling eller åpning/drenering til synlig område. Utførelsen bør være i tråd med gjeldende anbefalinger for innebygde systerne.
- Ved implementering av innebygget systerne var det ikke krav om lekkasjesikring, konstruksjonen bør jevnlig observeres.

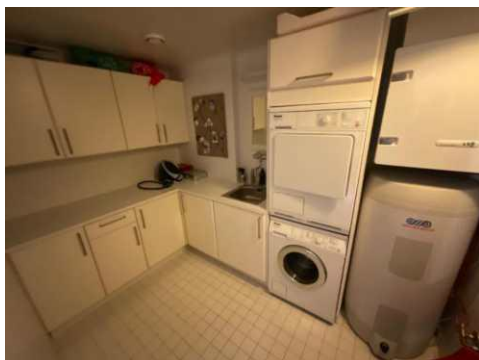
## 3. ETASJE > VASKEROM

- Uten dokumentasjon vet man ikke om membran er korrekt utført eller om sluk, overganger og gjennomføringer er tette. Manglende dokumentasjon gir derfor økt risiko for skjulte fuktskader, selv om det ikke er synlige tegn i dag. Skader kan utvikle seg og bli omfattende før de oppdages.

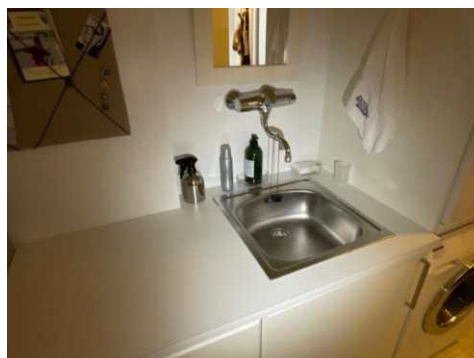
## 3. ETASJE > VASKEROM

- Det er uegnede materialer i våtsone/ved skyllekum.
- Det er ikke foretatt fuktsikring jmf tekniske forskrifter, forskrift beskriver våtsone som fra gulv og 0,5 meter over og på sidene av skyllekum og her er det malte plater.
- Det ble ikke registrerte fuktskader.

- Uegnete materialer må fuktbeskyttes.

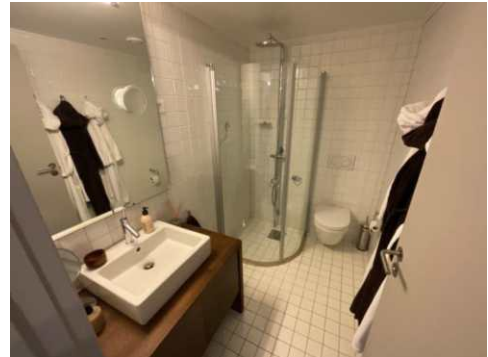
## 3. ETASJE > BAD

- Uten dokumentasjon vet man ikke om membran er korrekt utført eller om sluk, overganger og gjennomføringer er tette. Manglende dokumentasjon gir derfor økt risiko for skjulte fuktskader, selv om det ikke er synlige tegn i dag. Skader kan utvikle seg og bli omfattende før de oppdages.

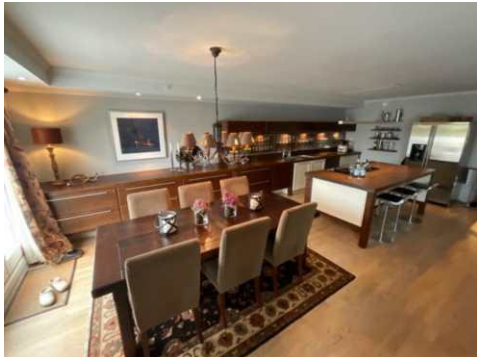
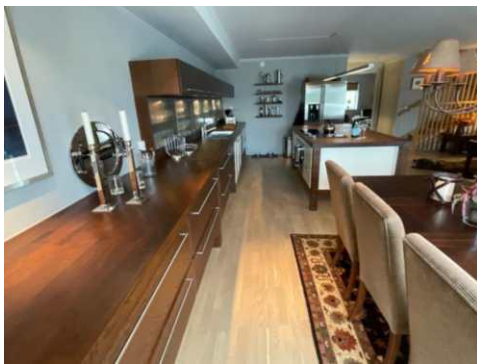
## 2. ETASJE > ÅPEN KJØKKENLØSNING

- Kun kullfilterventilator uten mekanisk avtrekk medfører at fukt, matos og fettpartikler ikke føres ut av boligen. Dette kan gi dårlig innneklima, økt fuktbelastning og opphopning av fett i rommet.
- Om mulig bør det etableres mekanisk/forsert avtrekk ut fra kokesonen.
