Tilstandsrapport

📍 Brennhaugen 21, 5231 PARADIS

# gnr. 13, bnr. 538

## ENEBOLIG

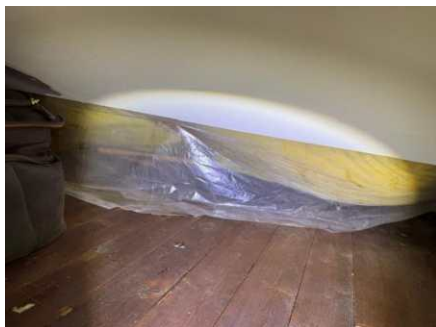
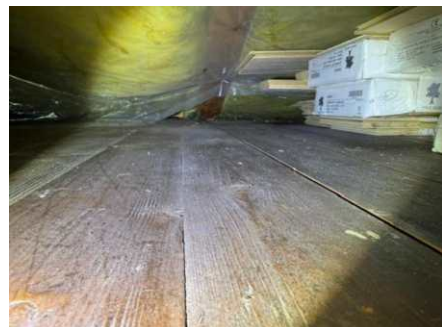
- Det er registrert noen fuktskjolder i konstruksjonen.

Konsekvens: Fuktskjoldene kan indikere tidligere eller pågående fuktpåvirkning, og fører til usikker fremtidig funksjon.

Årsak: Fuktskjolder kan skyldes mindre lekkasjer utenfra eller kondens som følge av luftlekkasjer fra underliggende rom.

Selv om skjoldene fremstår tørre ved befaring, kan det ikke utelukkes fukt- eller kondensproblematikk ved lave utetemperaturer.

Konsekvens: Utettheter kan medføre luftlekkasjer og økt risiko for kondens/fukt i konstruksjonen.

Årsak: Mangelfull innfesting/utførelse.

Tiltak: Tilstanden bør følges opp med hensyn til registrerte fuktmerker. Det er montert avfukter på loftet, for å bedre luftfuktigheten.

Det er opplyst at fuktskjolder er fra før taktekking ble skiftet i 2007. Ved tegn til videre fuktskjolder bør forholdet undersøkes av et byggmesterfirma.

Tiltak: Dampspærren bør festes og tettes.

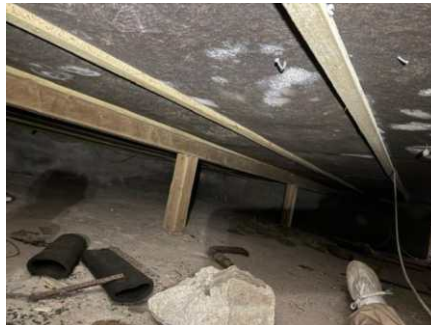
- Det er registrert mangelfull ventilasjon i krypt kjelleren, hvor det kun er etablert én åpen ventil i grunnmuren. Det er påvist synlig fuktutslag på innvendig grunnmur, samt fuktmerker på undersiden av etasjeskillet. Ved fuktindikering ble det målt forhøyede fuktverdier i treverk og lekter oppunder etasjeskillet.

Konsekvens: Den vedvarende høye fuktbelastningen gir stor risiko for mikrobiell vekst, herunder utvikling av muggsopp, råtesopp og påfølgende svekkelser i de bærende trekonstruksjonene.

Årsak: Forholdet skyldes en generelt høy fuktbelastning i krypt kjellerens mikroklima. Den primære årsaken vurderes å være en kombinasjon av utilstrekkelig luftutskifting (begrenset ventilasjon) og fuktvandring/kapillær oppsug fra grunnen og/eller gjennom uisolert grunnmur.

- Etablering av ytterligere ventiler for å forbedre krypt ventilasjonen, alternativt installasjon av en mekanisk krypt kjelleravfukter.
- Uttlegging av fuktsperre (plastfolie) på kjellergrunnen for å hindre fuktoppdrift.
- Kontroll og eventuell utbedring av utvendig drenering og overvannshåndtering langs grunnmur.

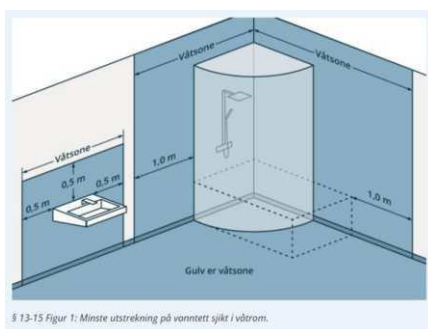
Konsekvens: Det er ikke uvanlig at vindu eller dør er plassert innenfor definert våtsone. Slike løsninger kan fungere uten at det oppstår skader, men plasseringen medfører økt risiko for fuktpåvirkning av utsatte materialer.

Årsak er prosjekteringsfeil iht. dagens TEK 17 som definerer våtsoner (som skal bestå av fuktbeskyttede materialer/overflater).

Tiltak: Utsatte materialer bør fuktbeskyttes for å redusere risikoen for fuktskader.
