**SVARTEDALSBERGET 40**

## Svartedalsberget 40 A, 1739 BORGENHAUGEN

Selveier enebolig på selveiertomt, bygget i  
2017

# Tilstandsrapport

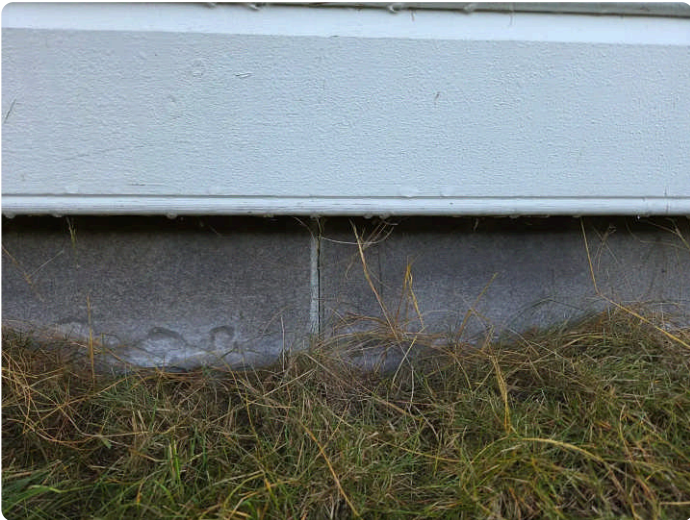
**1. Avvik/Årsak: Plater på ringmur.**

Skjøter mellom ringmurselementer er ikke tett med skjøtestykker eller fuge. Enkelte plater på ringmur har svullet og smuldret opp etter vedvarende fuktpåvirkning.

Forholdene gir økt risiko for fuktopptrekk i murens betongkjerne og nærliggende konstruksjoner. I tillegg er materialet bak plater på ringmur lett antennelig og må tildekkes.

Det anbefales å tette skjøter mellom ringmurselementer med egnet materiale. Utskifting av enkelte plater kan planlegges.

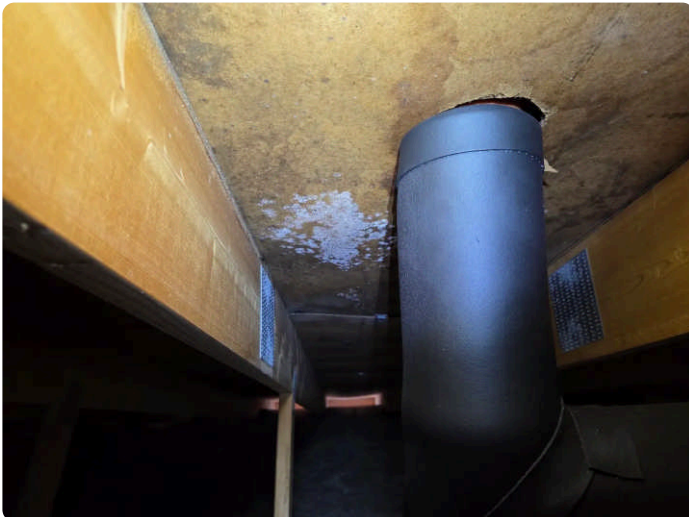
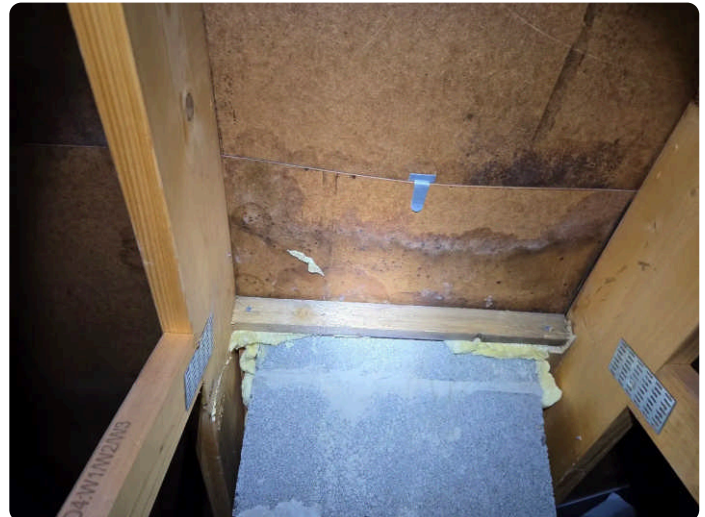
### 1. Avvik/Årsak: Fuktskjolder og mugg

Ved skorstein, deler av gradrenner og rørgjennomføring for lufting av avløp så er det påvist fuktskjolder og muggdannelser etter fuktpåvirkning over tid. Årsak er ukjent, men mangelfull ytre tetting og kondensproblemer er som oftest årsaken.

Over tid vil dette eskalere ved nedbør, temperaturforskjeller og snøsmelting. Undertaket ved svekket og lekkasjer til underliggende rom og konstruksjoner kan oppstå som følge av dette.

Papp i ytterkanter av lofte bør festes fagmessig.

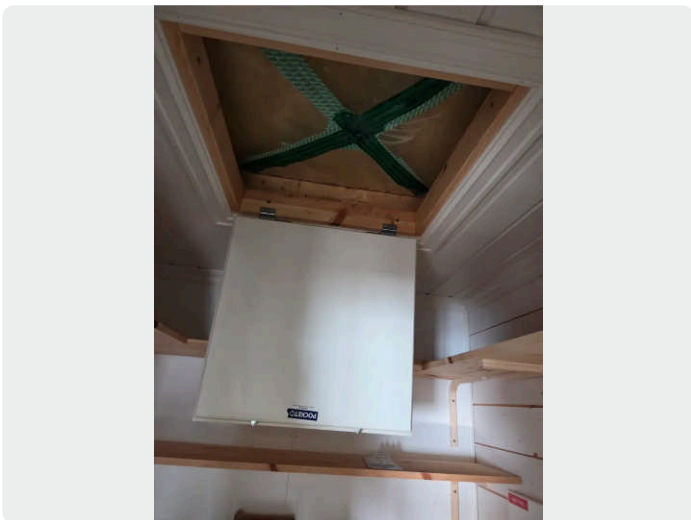
I luken til loft over utleiedelen er det tett plast og isolasjon og dette ble ikke skjært opp for å inspisere loftet. Eventuelle fuktproblemer, mangelfull lufting eller andre erfaringsmessige problemer knyttet til loft/takkonstruksjon kunne derfor ikke avdekkes.
