NEDRE VESLESLÅA 10

Tilstandsrapport

# Nedre Vesleslåa 10, 2636 ØYER

Befaringsdato: 19.02.2025

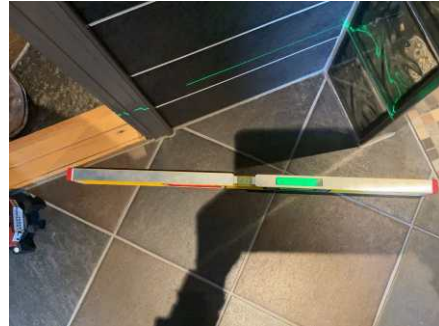
Fall fra dør.

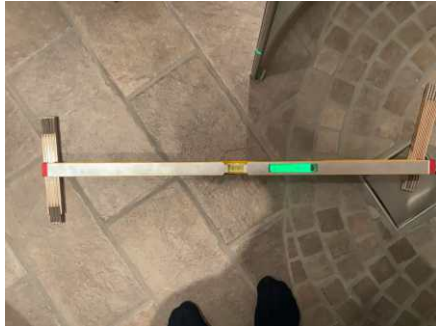
- Det er mulighet for at det kan forekomme vannlekkasje på våtrommet hvor vann ikke vil gå til sluk.
- Det er påvist at høydeforskjell fra topp slukrist til gulv/synlig topp membran ved dørterskel er mindre enn 25 mm.
- Det er påvist avvik i fallforhold til sluk i forhold til krav i forskrift på byggetidspunktet.

Lite fall

Vann vil renne sakte/dårlig mot sluk. Det bør etableres membran oppkant ved dør for å sikre mot at vann kan havne ut av rommet og skade tilliggende konstruksjoner, samt installere dusjkabinett.
