NEDRE VESLESLÅA 10

Tilstandsrapport

# Nedre Vesleslåa 10, 2636 ØYER

Befaringsdato: 19.02.2025

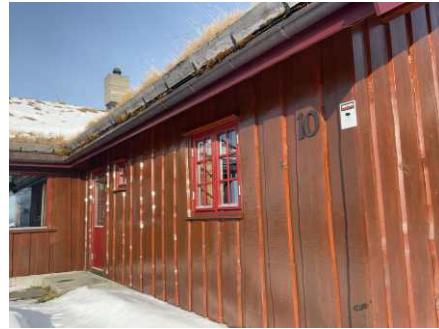
Vegg

Panel noe nærme terreng på bakside. (Ingen tegn til skader).

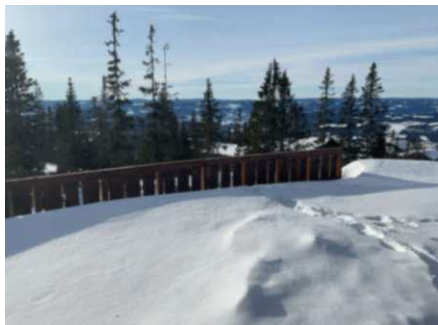
Merknad: Rekkverket er 90cm. Dette er lavere enn dagens krav til rekkverk på 100cm.  
Konsekvens av rekkverk lavere enn dagens krav er dårligere sikring og trygghetsfølelse.

Rekkverk over carport og bod.

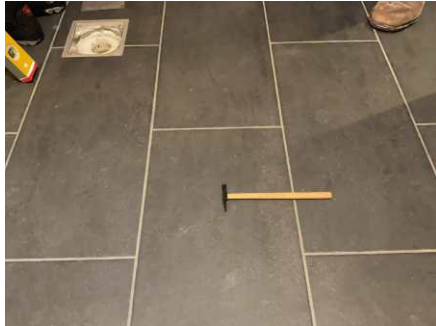
Garderobe.

Fliser i garderobe har såpass lite feste at det anbefales å gjøre tiltak.

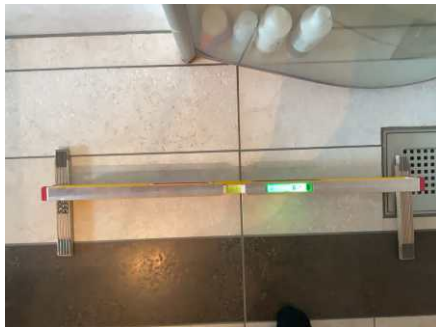
- Det er mulighet for at det kan forekomme vannlekkasje på våtrommet hvor vann ikke vil gå til sluk.
- Det er påvist at høydeforskjell fra topp slukrist til gulv/synlig topp membran ved dørterskel er mindre enn 25 mm.
- Det er påvist at noen fliser har bom (hulrom under).
- Det er påvist avvik i fallforhold til sluk i forhold til krav i forskrift på byggetidspunktet.

Noe fall til sluk.

Det anbefales å sikre våtrommet med en membran oppbrett ved terskel for å minske sjansen for at vann/lekkasjevann kan havne utenfor badet. Vann vil renne sakte til sluk.

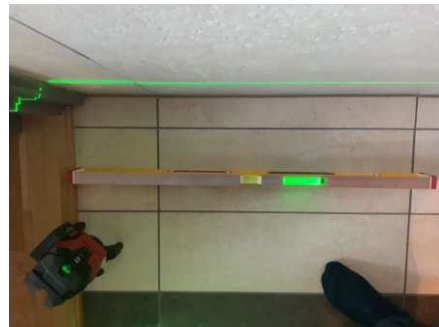
Flatt ved dør.

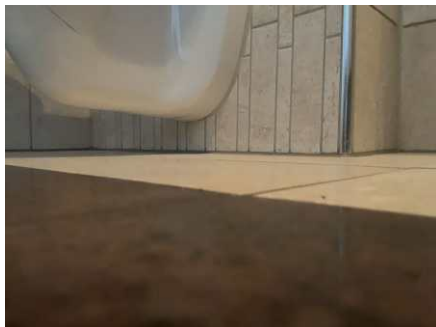
- Det er ikke påvist tilfredsstillende løsning for å synliggjøre lekkasje fra innebygget sisterner.

Konsekvens av ikke synliggjøring av lekkasjevann fra innebygget sisterner er eventuell vannlekkasje som oppdages sent og kan forårsake vannskader i konstruksjonen.

Ingen synlig spalte.

- Ved implementering av innebygget sisterner var det ikke krav om lekkasjesikring, konstruksjonen bør jevnlig observeres.

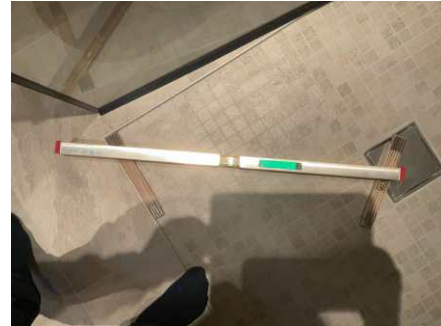
Fall i nedsenk.

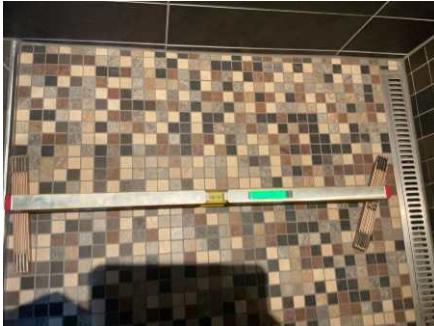
Små riss i fuger på en side av rennesluk.

Fall mot sluk.

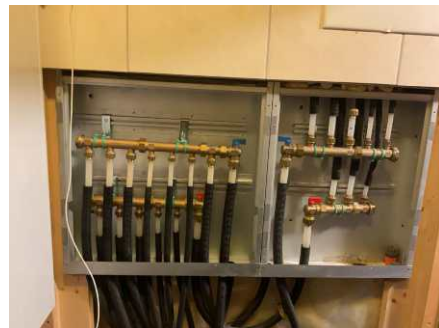
Fordelerskap.

Konsekvensen av manglende tettemuffer er at eventuell vannlekkasje på rør i rør ikke ledes tilbake til vannskap, men til enden av varerørene.

Manglende tettemuffer.

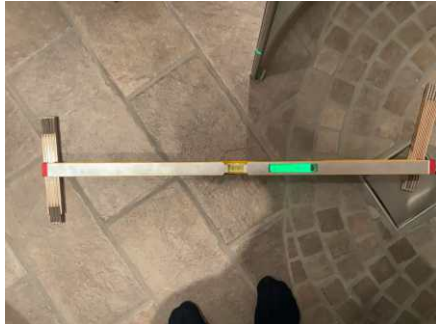
- Det er mulighet for at det kan forekomme vannlekkasje på våtrommet hvor vann ikke vil gå til sluk.
- Det er påvist at høydeforskjell fra topp slukrist til gulv/synlig topp membran ved dørterskel er mindre enn 25 mm.
- Det er påvist avvik i fallforhold til sluk i forhold til krav i forskrift på byggetidspunktet.

Lite fall

Vann vil renne sakte/dårlig mot sluk. Det bør etableres membran oppkant ved dør for å sikre mot at vann kan havne ut av rommet og skade tilliggende konstruksjoner, samt installere dusjkabinett.

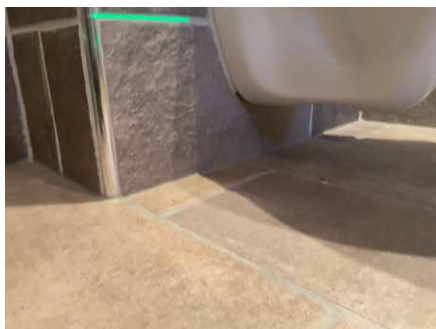
- Det er ikke påvist tilfredsstillende løsning for å synliggjøre lekkasje fra innebygget systerne.

Konsekvens av ikke synliggjøring av lekkasjevann fra innebygget systerne er eventuell vannlekkasje som oppdages sent og kan forårsake vannskader i konstruksjonen.

Ingen synlig spalte.

- Ved implementering av innebygget systerne var det ikke krav om lekkasjesikring, konstruksjonen bør jevnlig observeres.

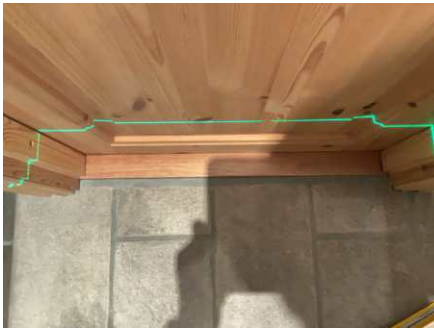
For lite utskifting av fuktig luft kan føre til fuktskader.

Tett terskel.

- Det bør etableres tilfredsstillende tilluft til våtrom f.eks. luftespalte ved dør e.l.
