# Tilstandsrapport

Enebolig

Nordjordetveien 1, 3790 HELLE

Autorisert foretak: Ramberg Takst

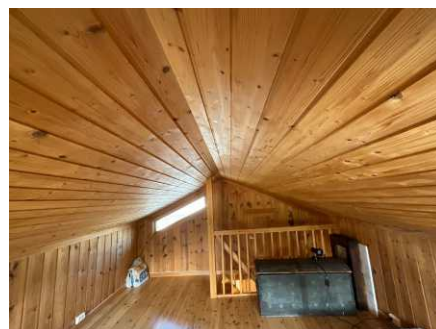
Det er registrert fuktmerker rundt ventil i takkonstruksjon, dette er nok fra kondensering i ventilasjonsrør.

Utsnitt gjenbygd takkonstruksjon.

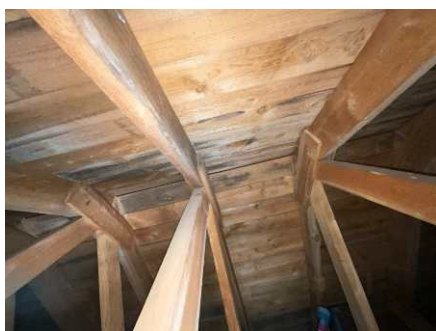
- Det er påvist fuktskjolder/skader i takkonstruksjonen
- Det er mangelfull kondensisolering av rør og ventilasjonskanaler eller andre varmeavgivende installasjoner.

Utsnitt fuktmerker på undertak.

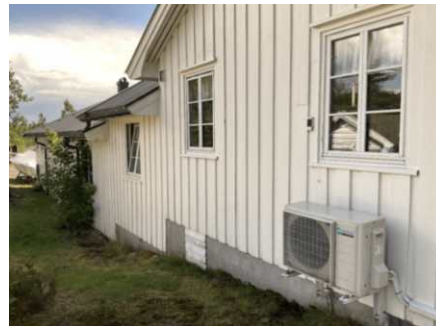
- Det er påvist betydelige råteskader i bordkledningen.
- Det er ingen eller liten lufting i nedre kant av kledning mot grunnmur.

Utsnitt veggkonstruksjon.

- Råteskadet bordkledning må skiftes ut.
- Manglende lufting kan føre til opphopning av fukt, med risiko for råte- og fuktskader i kledning og underliggende konstruksjon.

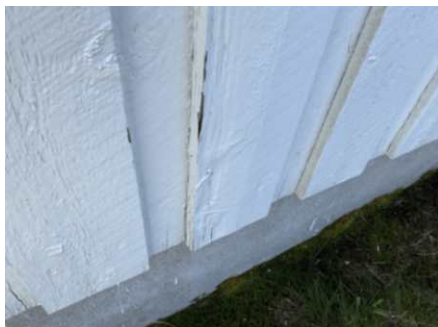
Utsnitt veggkonstruksjon.

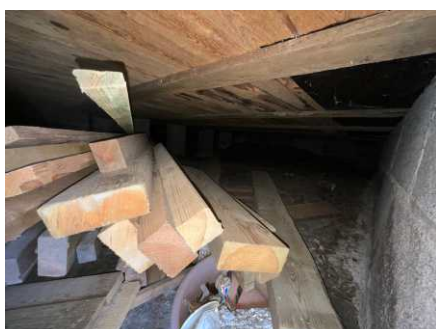
Det er registrert tegn til fukt i krypkjeller.

Stubbegulv med plank som mangler og nedbøyning på plater må utbedres.

Utsnitt krypkjeller.

- Det anbefales å forbedre ventilasjonen i krypkjelleren for å sikre tilstrekkelig luftutskifting og redusere fuktbelastning.

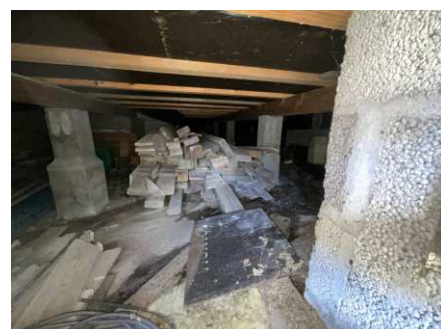
Utsnitt krypkjeller.

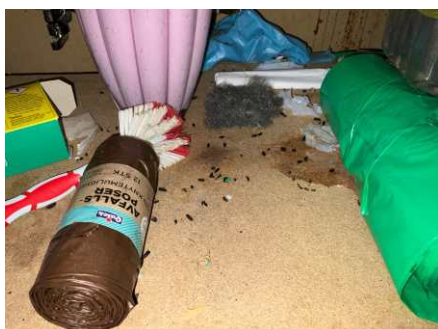
- Det er registrert spor etter skadedyr (gnagere) med skadepotensiale på konstruksjoner.

- Spor etter gnagere indikerer aktivitet, med risiko for skader på konstruksjon og installasjoner.

Muselort.

Det må utføres ytterligere undersøkelser etter innganger for gnagere og sikres bedre.

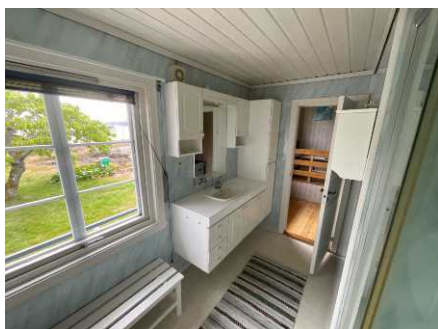
Utsnitt baderom.

- Våtrommet må totalrenoveres. Alle forhold med tettesjikt, våtsone, sluk m.m. må dokumenteres.

**Kostnadsestimat: 200 000 - 500 000**

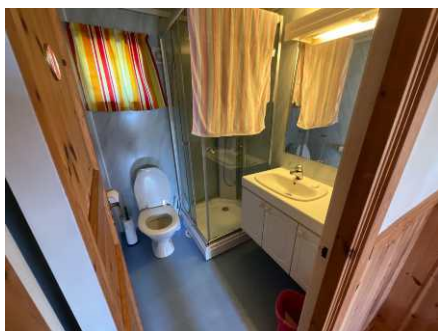
Utsnitt baderom.

- Våtrommet må totalrenoveres. Alle forhold med tettesjikt, våtsone, sluk m.m. må dokumenteres.

Kostnadsestimat: 200 000 - 500 000

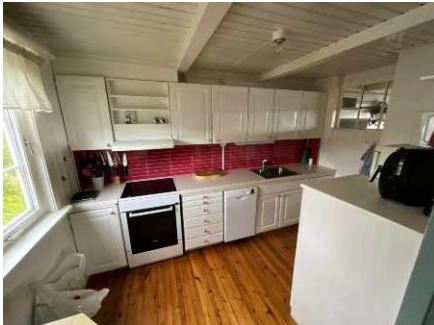
Det er registrert lekkasje fra blandebeholder på kjøkken.

Utsnitt kjøkken.

Blandebeholder lekker.

Blandebeholder må utbedres eller skiftes, så dette ikke lekker ved bruk.
