**VEDLEGG TIL
SALGSOPPGAVEN
SØDALSVEIEN 36**

Tilstandsrapport

Enebolig

Sødalsveien 36, 4630 KRISTIANSAND S

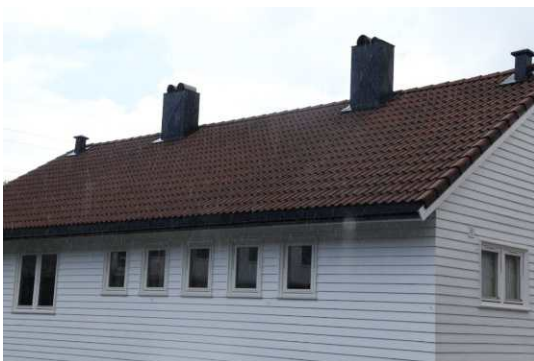
Nedløp og beslag

- Stigetrinn for feier må monteres.
- Det er ikke krav om utbedring av snøfangere opp til dagens krav.

Det anbefales å montere snøfangere der hvor folk ferdes.

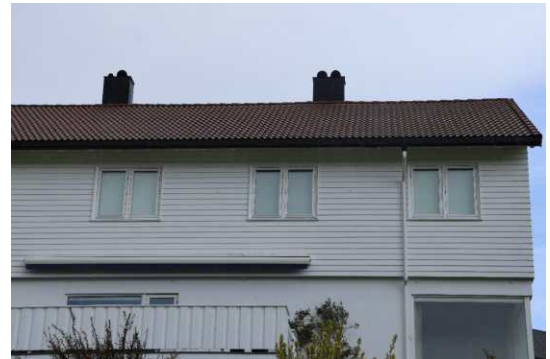
Veggkonstruksjon

Liggende kledning. Ingen synlige råteskader i kledningen på befaringsdagen. Godt vedlikeholdt. Jevnlig skrappt og malt. Malt i 2025. Ok vedlikeholdt. Kledning i tre som ikke har luftespalte bak regnes som en risikokonstruksjon.

- Andre tiltak:
- Uten tilstrekkelig lufting bak bordkledningen kan fuktighet som trenger inn bak bordene eller gjennom veggen innenfra ikke tørke opp. Dette skaper ideelle forhold for råtesopp og muggvekst.

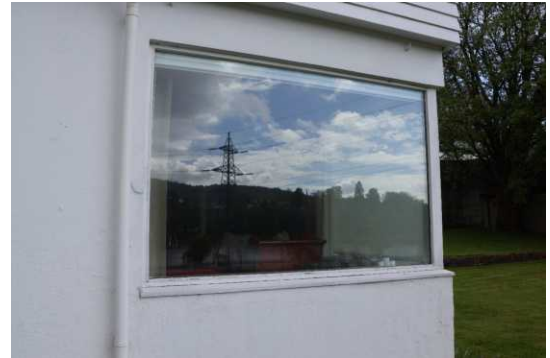
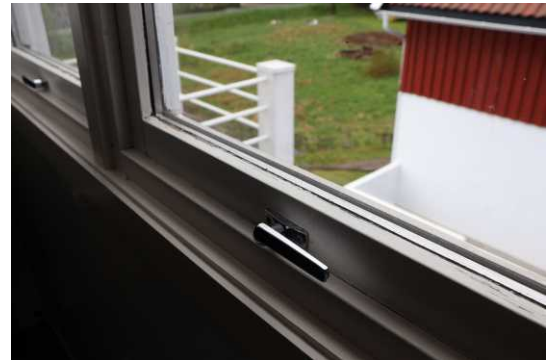
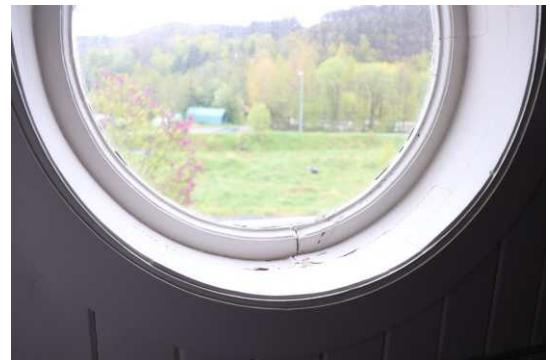
TG 2 Vinduer

Det er avvik:
Det gjelder bare noe få vinduer.

Noen få vinduer må etter hvert byttes. Ellers ok.

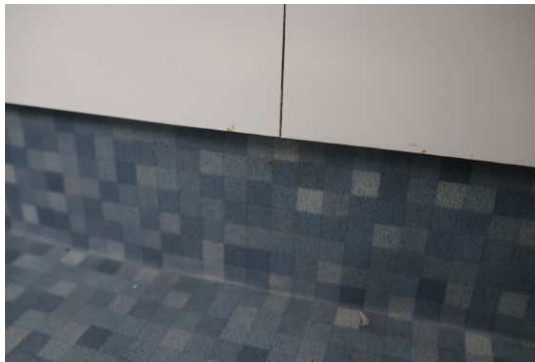
TG 2 Overflater Gulv

- Det er påvist avvik i fallforhold til sluk i forhold til krav i forskrift på byggetidspunktet.

- Andre tiltak:
- Et bad med manglende/reduert fall til sluk blir mindre funksjonelt og sikkert for brukeren. Dette kan medføre stående vann på gulvet, vann som ikke ledes effektivt til sluket, økt risiko for at vann renner ut av rommet og redusert sklisikkerhet på gulvet.

Sluket må regelmessig renskes. Dusjkabinettet må brukes i rommet. Når våtrommet pusses opp må det lages oppkant og tilstrekkelig fall til sluket.

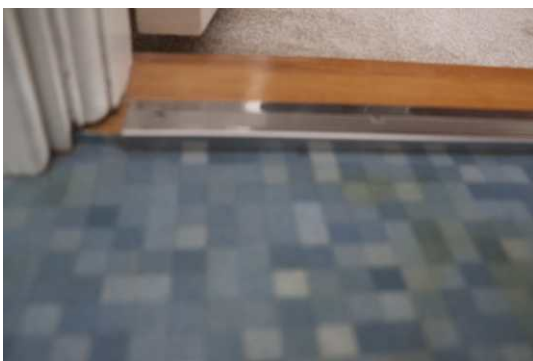
TG 2 Sluk, membran og tettesjikt

- Det er viktig å merke seg at levetiden til en membran varierer basert på kvalitet, installasjon og bruk. Eldre membraner kan bli sprø og sprekke opp, noe som fører til at de mister sin vanntettende funksjon. Dette kan resultere i vannlekkasjer gjennom vegger og gulv og fuktskader.
- Sluket må sjekkes og rengjøres jevnlig.
- Andre tiltak:
- Eldre sluk av støpejern er ofte utsatt for rust som kan medføre lekkasjer. Eventuelle lekkasjer kan medføre fuktskader på tilliggende konstruksjoner.

Belegget er i dag limt oppå sluket. Eldre sluk. Når dette blir gjort på nytt belegg og sluk blir den klemt ned i sluket for å tette tilstrekkelig.

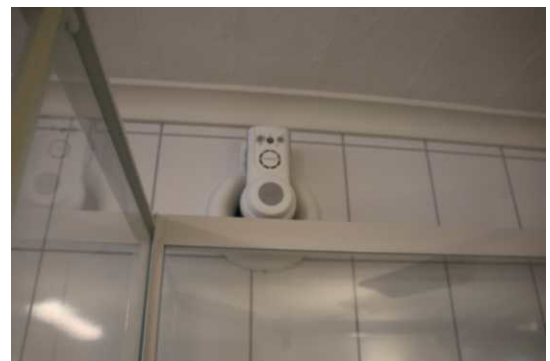
TG 2 Fukt i tilliggende konstruksjoner

Det er avvik:
I yttervegger under terreng er det litt saltutslag.

Litt saltutslag er mest sannsynlig bak våtromsplater på yttervegger.
Vegger mot tilstøtende rom er murvegger.

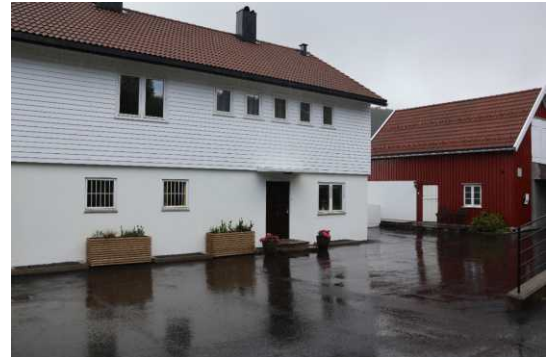
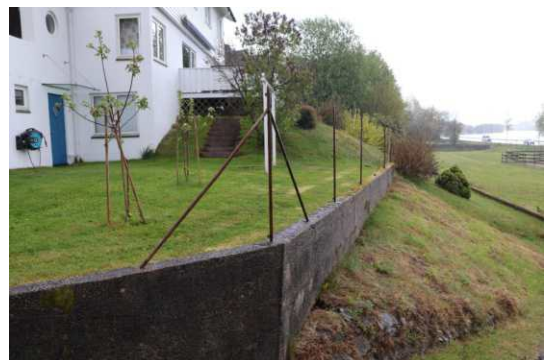
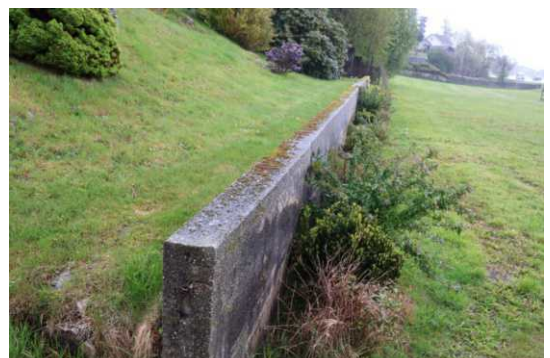
TG 1 Grunnmur og fundamenter

Så ok ut. Ingen vesentlige sprekker. Noen mindre riss. Det er ikke montert rekkverk på flere av forstøtningsmuer. Diverse oppgraderinger av murer og rekkverk må gjøres. Se bilder.

- Det er påvist mindre sprekker og/eller skjevheter i muren.

- Lokal utbedring må utføres.
- Andre tiltak:

Mur som er skjev må etter hvert rettes og fikses. Rekkverk må monteres. Skjevt rekkverk må fikses og rettes.
