PRIVATMEGLEREN

STAVNESVEIEN 26 OG 28

Tilstandsrapport

# Stavnesveien 28, 3790 HELLE

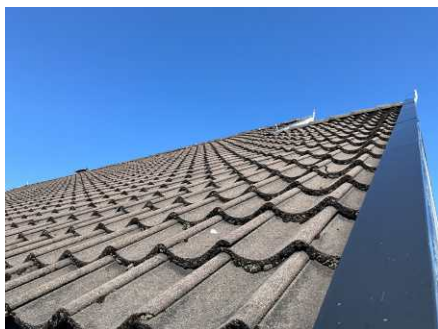
- Det er påvist sprekker, mose, ujevnheter og andre symptomer på svekkelse.
- Vanntett sjikt på tak er eldre enn 18 år.
- Mer enn halvparten av forventet brukstid er oppbrukt på undertak. Mer enn halvparten av forventet brukstid er oppbrukt på taktekingen.

Sprekker, mose og ujevnheter kan føre til redusert levetid på takteking, økt risiko for lekkasjer og følgeskader på underliggende konstruksjoner. Tiltak bør iverksettes for å utbedre skader og fjerne mose for å forhindre ytterligere forringelse.

Del av taktekkning.

Rengjøring av tak. Vurdere taktekkning ut fra et alders og vedlikeholdsperspektiv.

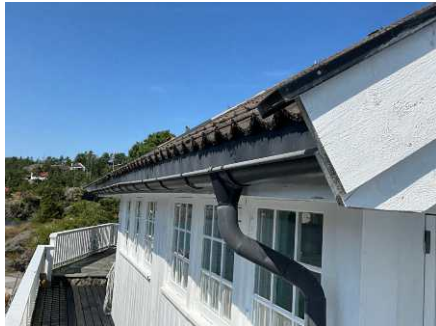
- Renner og beslag med alders og vær slitasje. Det er også noe deformasjon og start på rust.
- Det mangler tilfredsstillende adkomst til pipe for feier. Dette kan utgjøre en sikkerhetsrisiko.

Del av rennesystem.

- Renner og beslag bør vedlikeholdes eller skiftes ut for å hindre videre rustdannelse og lekkasjer. Konsekvensen av manglende tiltak er økt risiko for vanninntrenging og skader på bygningens konstruksjon.
- Manglende adkomst kan hindre sikker feiing og tilsyn av pipe, og kan være et avvik fra gjeldende krav.
- Stigetrinn og plattform for feier må monteres.
- Det bør etableres tilfredsstillende adkomst til pipe for feier for å ivareta sikkerheten ved feiing og for å oppfylle gjeldende forskriftskrav. Manglende adkomst kan medføre økt risiko for ulykker og at nødvendig vedlikehold ikke blir utført.

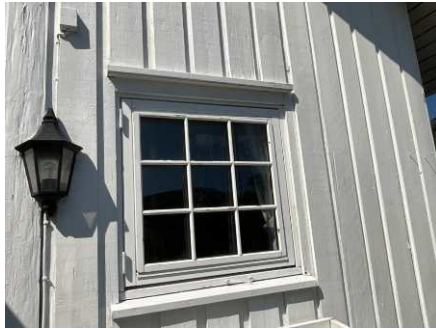
Eksempel på vindu i yttervegg.

- Vinduer med alders- og bruksslitasje samt begynnende råte bør vurderes for utbedring eller utskifting for å unngå videre forringelse, varmetap og risiko for fuktskader i tilstøtende konstruksjoner.

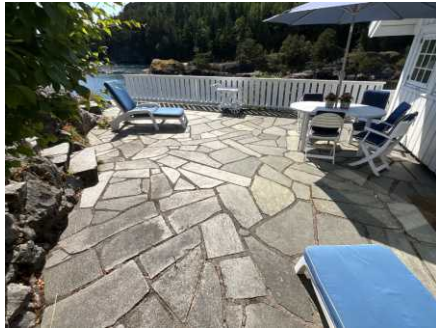
- Skader på plattingen kan føre til redusert styrke og funksjon, med risiko for videre nedbrytning.
  - Det bør gjennomføres vedlikehold og eventuelle reparasjoner av terrassene for å utbedre sprekker, fjerne groe og utbedre skader på skifer.
- Dersom dette ikke gjøres, kan ytterligere forringelse oppstå, noe som kan føre til redusert levetid, økt risiko for fuktskader og svekket sikkerhet ved bruk.

Del av terrasse.

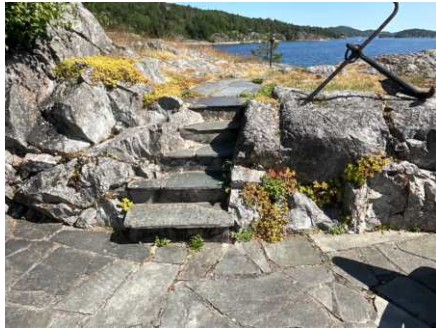
- Mangelfull sikring kan føre til fallulykker eller at personer mister støtte, med fare for alvorlig skade.
- Rekkverk må monteres for å lukke avviket.
- Det bør monteres rekkverk på utvendig trapp for å redusere risikoen for fall og personskader. Manglende rekkverk utgjør en sikkerhetsrisiko, spesielt ved høydeforskjeller over 0,5 meter.

Trapp mellom terreng.

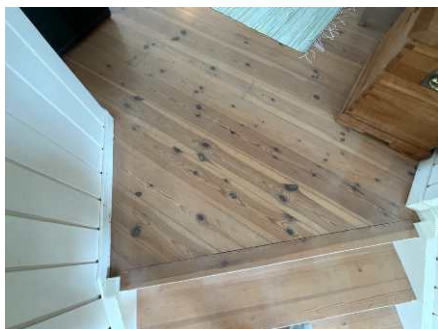
Del av gulv.

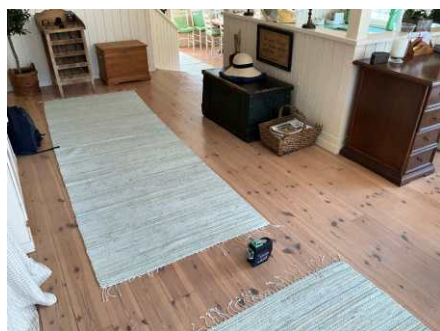
Målt etasjeskille. Målt etasjeskille.

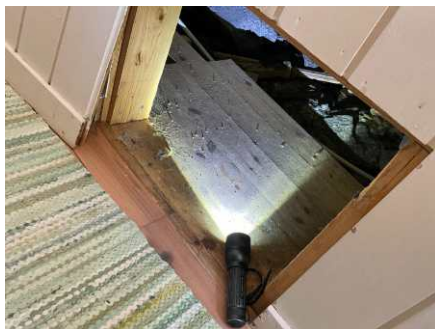
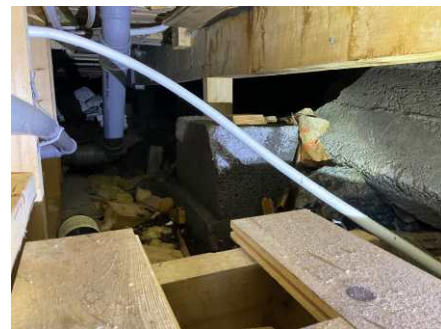
- Mangelfull ventilasjon kan føre til opphopning av fukt, med risiko for mugg-, råte- og dårlig inneklima samt skader på konstruksjonen.
- Det anbefales å forbedre ventilasjonen i krypkjelleren for å sikre tilstrekkelig luftutskifting og redusere fuktbelastning.
- Bedre ventileringsmå etableres.
- Bedre ventilasjon må etableres for å sikre tilstrekkelig lufting av krypkjelleren, for å redusere risikoen for fuktproblemer, råte og muggdannelse i konstruksjonen.

Bilde tatt fra luke.

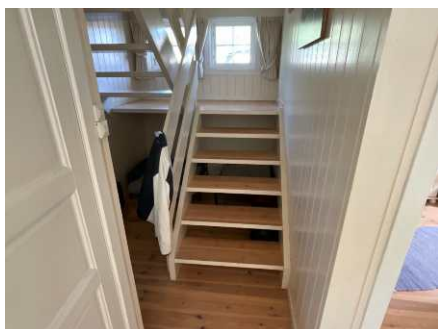
- Manglende håndløper kan redusere muligheten for støtte ved ferdsel i trappen. Forholdet kan medføre økt risiko for fallulykker og personskade, særlig for barn, eldre og personer med nedsatt balanse.
- Det anbefales å montere håndløper langs trappeløpet for å bedre sikkerhet og tilgjengelighet.
- Håndløper bør monteres på vegg i hele trappeløpet for å ivareta sikkerheten og redusere risikoen for fall og personskader.

Trapp opp til 2 etasje.

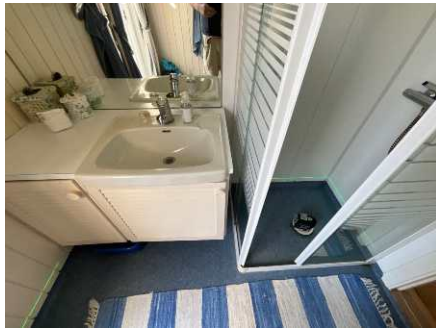
Konsekvensen av manglende dokumentasjon og eldre utførelse er økt risiko for skjulte feil, fuktskader og lekkasjer, samt at rommet ikke tåler dagens bruksmønster.

Del av badrom/vaskerom.

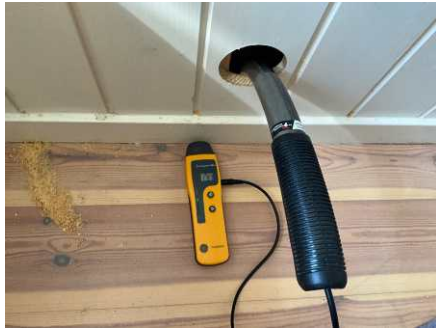
Fuktmåling ved hulltaking er foretatt, uten å påvise unormale forhold. Måleresultatet var 9 %.

Hull for kontroll av fukt.

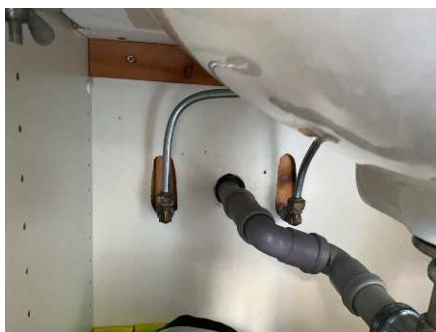
- Eldre kobberrør med skjøter har økt risiko for lekkasjer og svikt i koblinger, med fare for vannskader.
- Det anbefales å følge med på tilstanden. Det kan bli behov for utskifting av rørsystemet for å sikre videre funksjon og redusere risiko for skader.
- I forbindelse med oppgradering av våtrom vil det være naturlig med utskifting av rør.
- Det anbefales å vurdere utskifting av de innvendige vannledningene, da alder på rørene medfører økt risiko for lekkasjer og vannskader. Usikker fremtidig funksjon kan føre til uforutsette kostnader og skader på bygningskonstruksjonen.

Del av rør til vann.

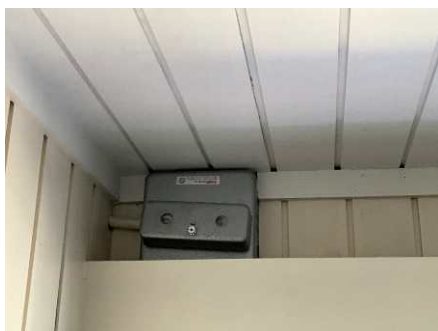
- Behov for kontroll av det elektriske anlegget indikerer usikkerhet rundt tilstand og sikkerhet. Eventuelle feil eller mangler kan medføre økt risiko for brann, elektrisk støt og skade på utstyr. Det elektriske anlegget må kontrolleres av kvalifisert elektrofaglig person. Eventuelle avvik bør utbedres for å sikre en trygg og forskriftsmessig installasjon.

Inntak i 2 etasje.

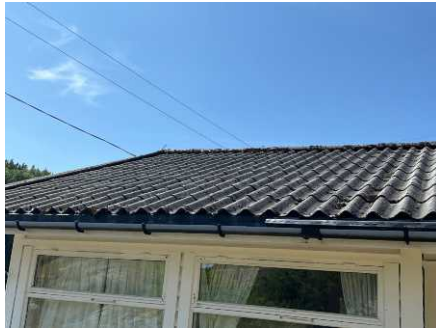
Del av taktekkning.

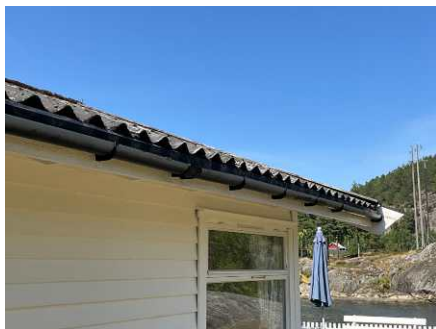
Del av rennesystem.

- Det bør etableres tilfredsstillende adkomst til pipe for feier for å ivareta sikkerheten ved feiing og for å oppfylle gjeldende forskriftskrav. Manglende adkomst kan medføre økt risiko for ulykker og at feiing ikke blir utført som påkrevd.

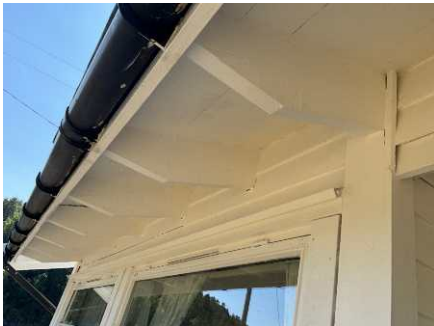
- Konstruksjonen må vurderes ut fra vanlig alders, registrerte avvik og vedlikeholds intervall.
- Vær også oppmerksom på at det på gamle konstruksjoner kan være skjulte avvik som ikke blir synlige før en eventuelt gjennomfører destruktive tiltak.

Del av gesims.

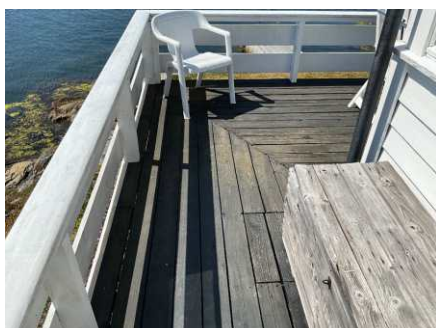
Del av terrasse.

- Det bør gjennomføres vedlikehold eller utbedring av terrassene for å forhindre ytterligere forringelse og redusere risikoen for skader på konstruksjonen. Manglende tiltak kan føre til redusert levetid, svekket bæreevne og økt fare for råte eller andre skader.

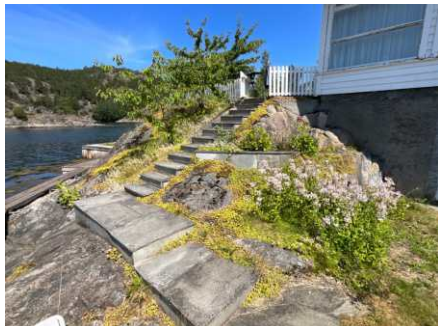
Trapp mellom terreng.

- Trappene bør vedlikeholdes eller utbedres for å hindre videre forringelse og redusere risikoen for skader som følge av slitasje og svekket bæreevne. Manglende tiltak kan føre til økt fare for fallulykker og ytterligere skader på konstruksjonen.

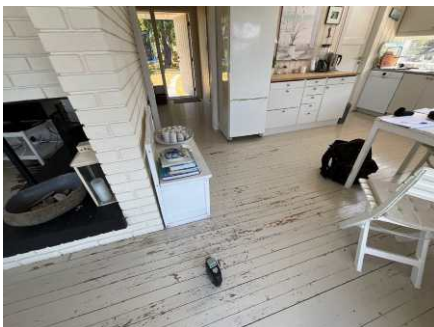
- Dette kan indikere setninger, deformasjoner eller skjevheter i konstruksjonen. Forholdet kan påvirke funksjon, komfort og i enkelte tilfeller være tegn på underliggende konstruksjonsmessige forhold.
  - For å oppnå tilstandsgrad 0 eller 1 må høydeforskjellen rettes opp.
- Ytterligere undersøkelser bør gjennomføres for å kartlegge omfanget av utbedringsbehovet, da store høydeforskjeller kan påvirke brukervennlighet og gi økt risiko for skjevbelastning og følgeskader på konstruksjonen.

Målt etasjeskille.

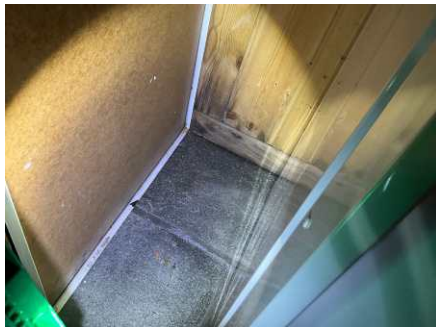
- Konsekvensen av manglende tiltak er økt risiko for helseskader, dårlig inneklima og videre skade på bygningsdeler.

Del av rom under terreng.

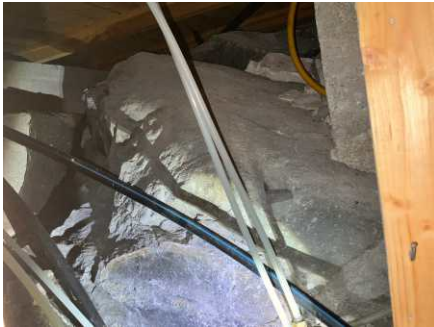
- Forhøyet fuktnivå kan føre til utvikling av fuktskader, mugg og råte over tid.
  - Det anbefales å avdekke årsak til fukt og iverksette tiltak for å redusere fuktbelastningen, samt følge med på utviklingen.
  - Det bør gjennomføres ytterligere undersøkelser for å avdekke omfanget av eventuelle fuktskader i krypkjelleren.
- Konsekvensen av å ikke utbedre fuktproblemer kan være utvikling av råte, sopp og skader på bærende konstruksjoner, samt redusert innemiljø.

Del av krypkjeller.

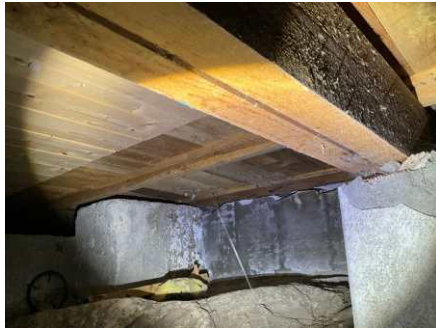
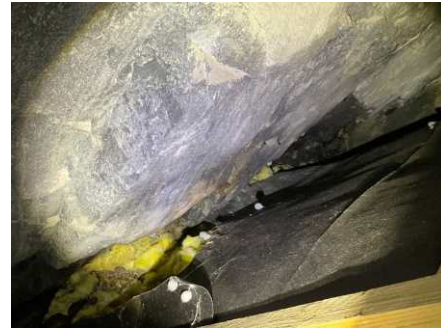
Del av krypkjeller med edderkopp poser.

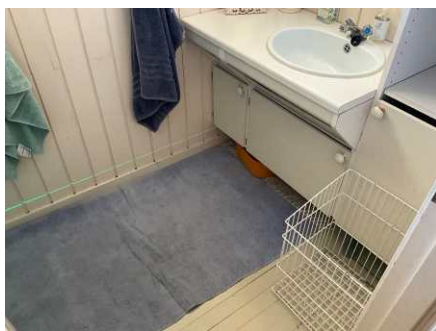
Del av baderom.

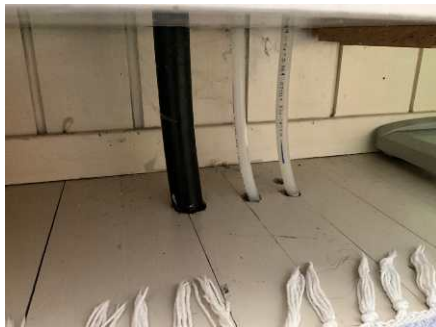
Det er ikke vannrør i vegger. Rør er ført direkte ned mellom gulv. Så det å måle fukt i vegg har ingen funksjon.

Rør er ført direkte ned i gulv.

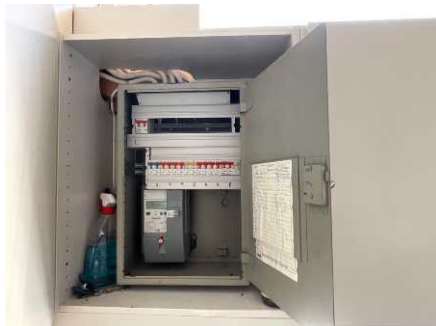
Sikringsskap.

- Det bør gjennomføres en kontroll av det elektriske anlegget av en kvalifisert elektrofaglig person. Manglende kontroll kan medføre økt risiko for feil eller mangler i anlegget, noe som kan føre til brannfare eller personskade.

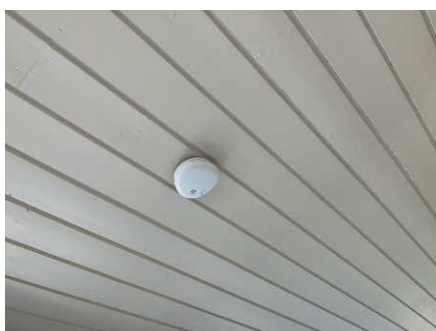
- Manglende håndslukkeutstyr reduserer muligheten for tidlig slokking av brann. Dette øker risikoen for spredning av brann, fare for liv og helse samt større materielle skader.
  - Det anbefales å installere godkjent håndslukkeutstyr i henhold til gjeldende forskrift, for eksempel pulverapparat eller brannslange, for å sikre tilstrekkelig beredskap ved brann.
  - Det bør anskaffes håndslukkerutstyr i henhold til gjeldende forskrift om brannforebygging.
- Manglende håndslukkerutstyr medfører økt risiko for at brann ikke kan slukkes i en tidlig fase, noe som kan føre til større person- og materielle skader ved brann.

Røykvarsler.

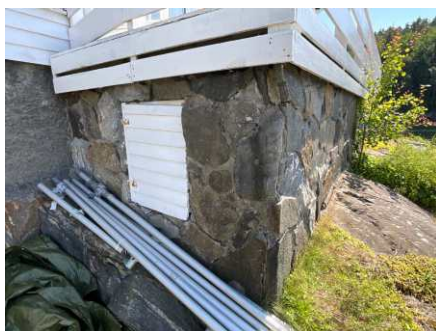
- Mindre sprekker og skjevheter kan skyldes normale bevegelser eller setninger, men kan utvikle seg over tid.
  - Det anbefales å følge med på utviklingen og vurdere nærmere undersøkelser dersom forholdene endrer seg.
  - Lokal utbedring bør utføres for å forhindre at skadene utvikler seg.
- Konsekvensen av å ikke utbedre kan være økt skjevhet eller ytterligere sprekker, noe som kan svekke murens stabilitet over tid.

Del av forstøtningsmur.
