ØSTRE HATLAÅSEN 1

# Tilstandsrapport

Befaringsdato: 09.05.2025

Rapportdato: 14.05.2025

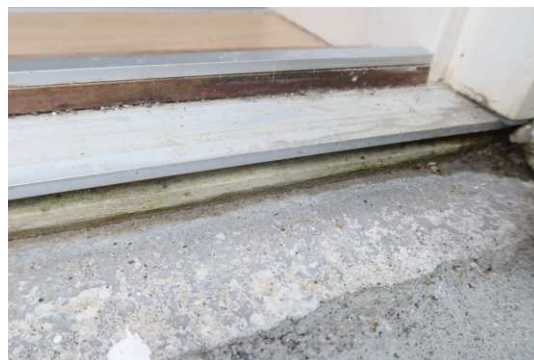
Det bør monteres beslag på åpning mellom ny og gammel terskel.

Ikke noe som tilsier umiddelbar fornyelse av ytterdøren, men skaden bør utbedres. Det bør monteres beslag på åpning mellom ny og gammel terskel.

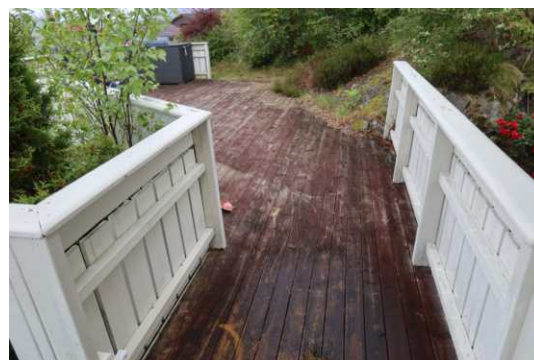
Slitte terrassebord.

Terrassebord må påregnes overflatebehandling/maling.

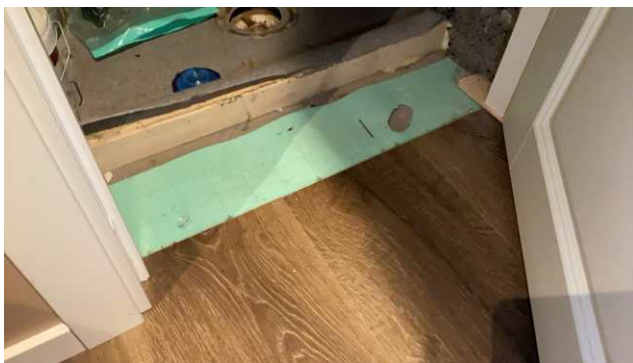
Noe manglende laminatgulv i dørutsparring mellom bod og soverom underetasje.

Noe overflatebehandling må forventes.

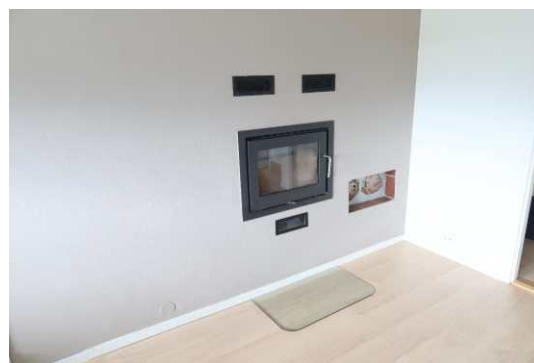
Det anbefales å montere ildfast plate under luker på pipe.

Det må monteres ildfast plate under/foran ildsted.

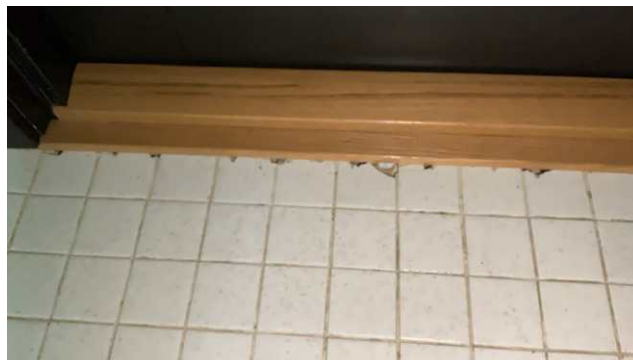
Enkel finish ved dørrtskel.

- Våtrommet må totalrenoveres. Alle forhold med tettesjikt, våtsone, sluk m.m. må dokumenteres.

Kostnadsestimat: 100 000 - 300 000

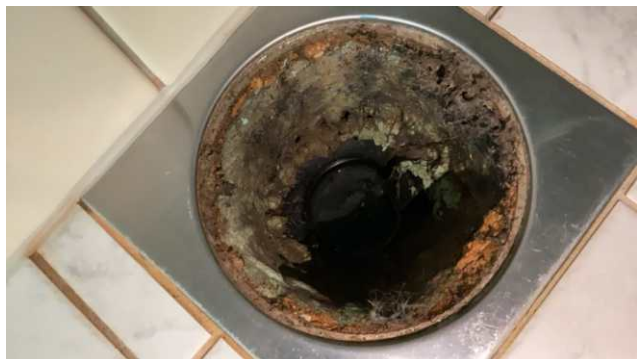
Sluk fra byggeår i dusjhjørnet.

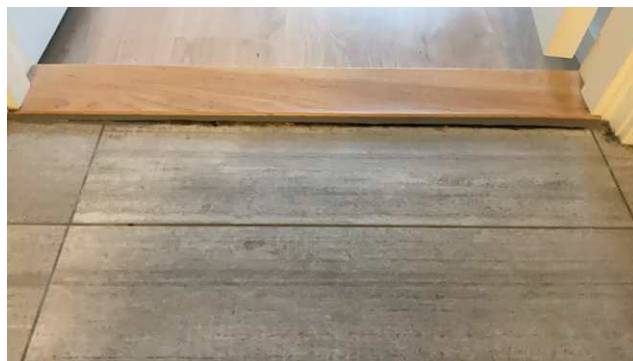
Her må det fuges på nytt.

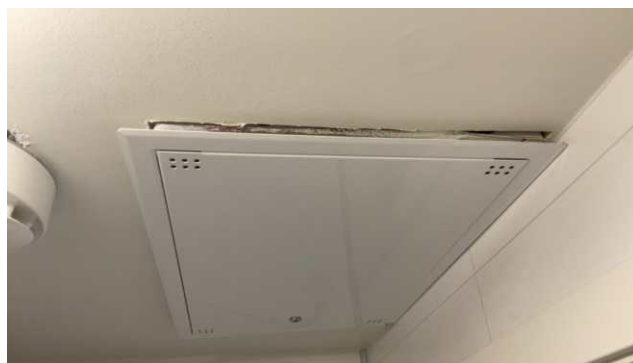
Ufagmessig finish.

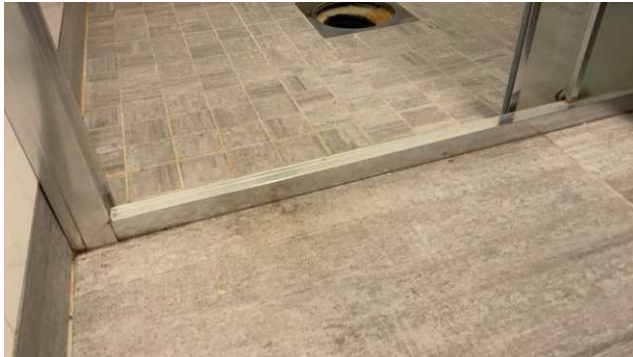
Det er tett bunlist på dusjhjørnet. Eventuelt lekkasjevann i rommet utenfor dusjhjørnet vil derfor ikke renne direkte til sluk. Men høyde på terskel er høyere enn bunlist på dusjhjørnet. Ukjent utførelse på tettesjikt bak list på terskel.

Tett bunnlist.

- Det bør etableres avrenning inn til sluk for hele våtrommet.

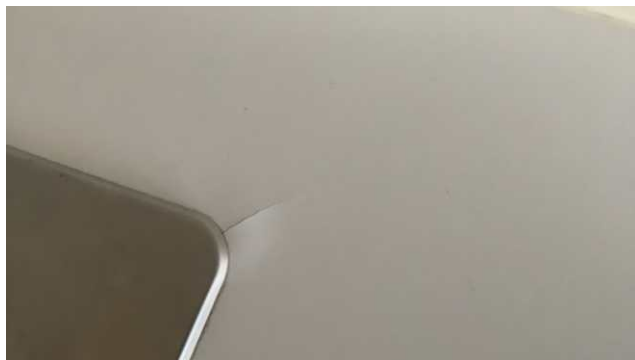
Småskade på benkeplaten.

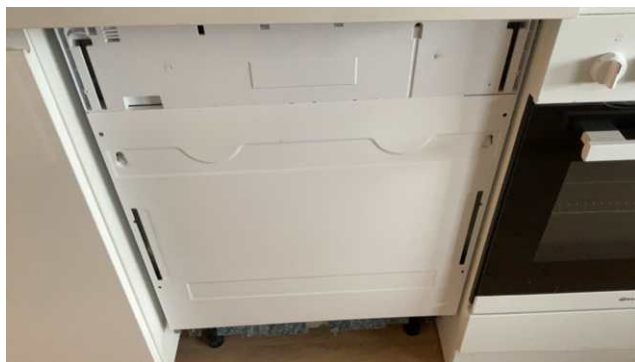
Frontdeksel må monteres på oppvaskmaskin.
