ØSTRE HATLAÅSEN 1

Tilstandsrapport

Befaringsdato: 09.05.2025

Rapportdato: 14.05.2025

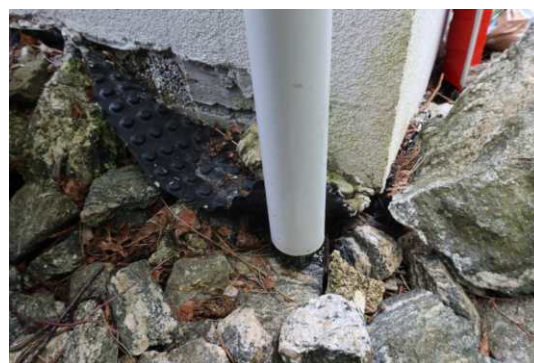
Nedløpsrør nordvest er ikke koblet til rør i grunnen.

- Det er ikke krav om utbedring av snøfangere opp til dagens krav.
- Det bør lages system for bortledning av vann fra taknedløp ved grunnmur.

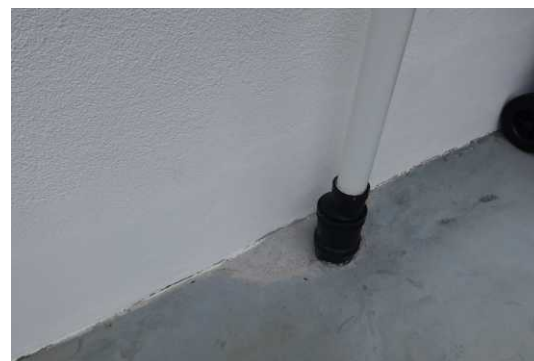
Nedløpsrør nordøst er koblet til rør i grunnen

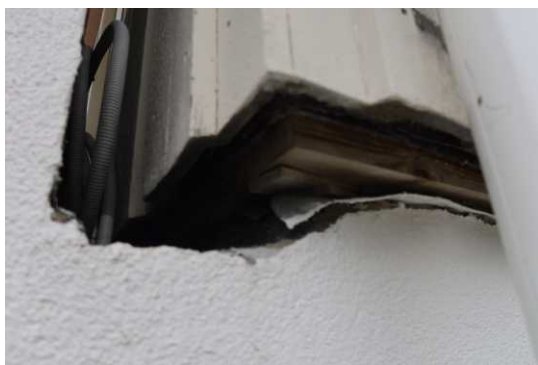
Ufagmessig utførelse i overgang grunnmur/yttervegg på opprinnelig hushjørne nordøst.

Overgang grunnmur/yttervegg på opprinnelig hushjørne nordøst må utbedres.

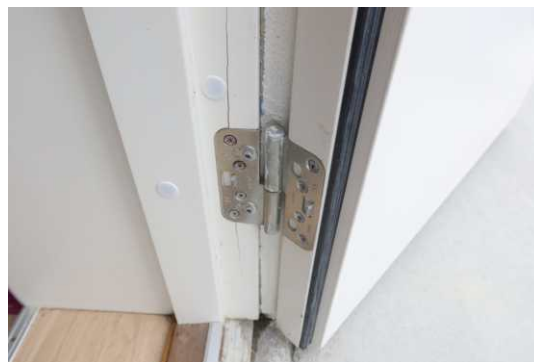
På ytterdør hybel øst er det sprukket treverk på dørkarm, og noe vridd hengsle. Noe utidsmessig utførelse ved terskel, og liten utvendig skade på dørblad.

På ytterdør hybel øst er det sprukket treverk på dørkarm, og noe vridd hengsle.

Ikke noe som tilsier umiddelbar fornyelse av ytterdøren, men skaden bør utbedres. Det bør monteres beslag på åpning mellom ny og gammel terskel.

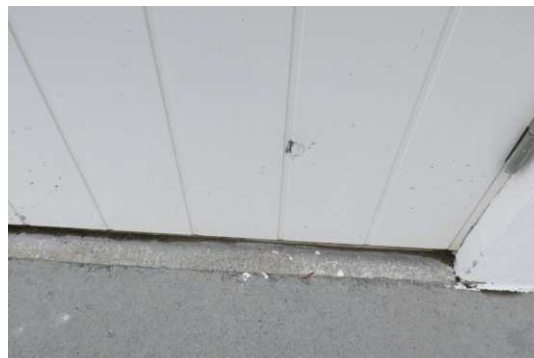
Liten skade på dørblad ytterdør øst.

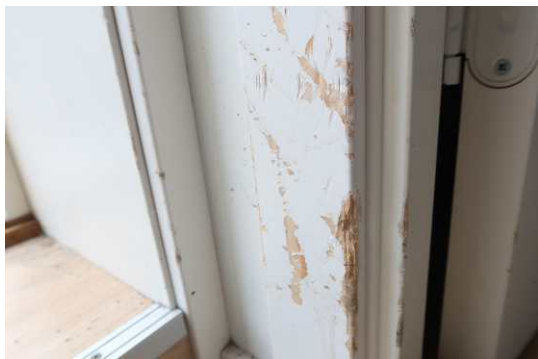
Slitasje på dørkarm ytterdør øst.

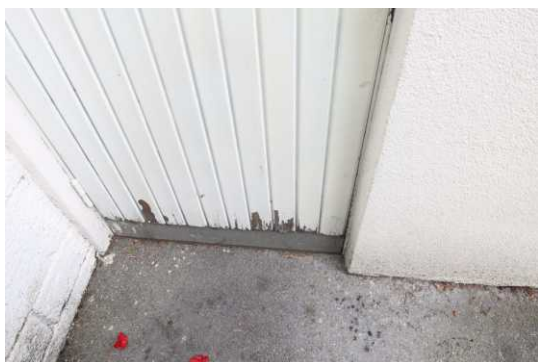
Slitt overflate.

Ytterdøren må påregnes vedlikehold.

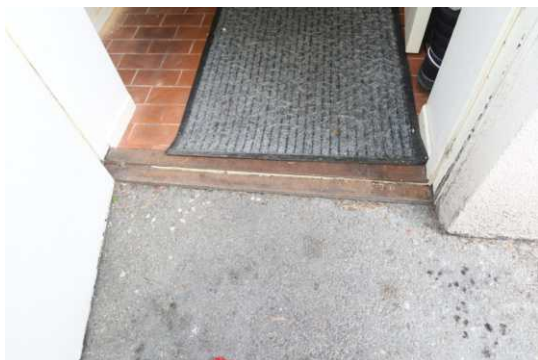
Dørterskel helt ned på asfalt.

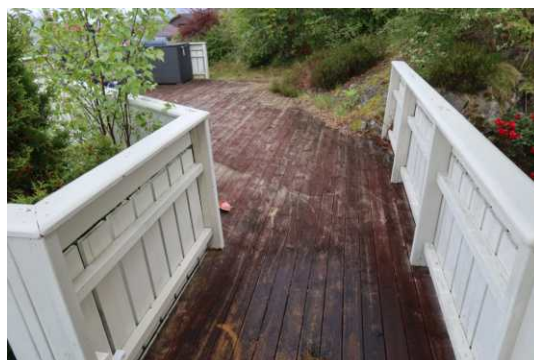
Slitte terrassebord.

Terrassebord må påregnes overflatebehandling/maling.

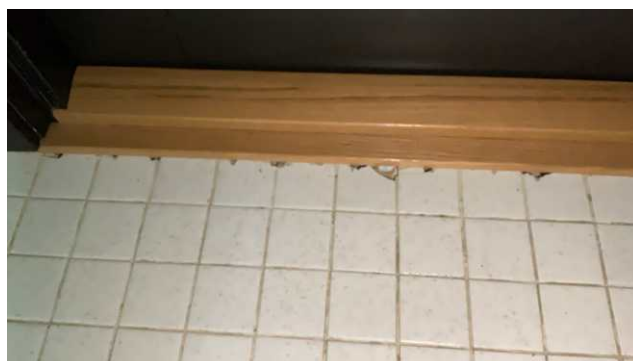
Enkel finish ved dørrtskel.

- Våtrommet må totalrenoveres. Alle forhold med tettesjikt, våtsone, sluk m.m. må dokumenteres.

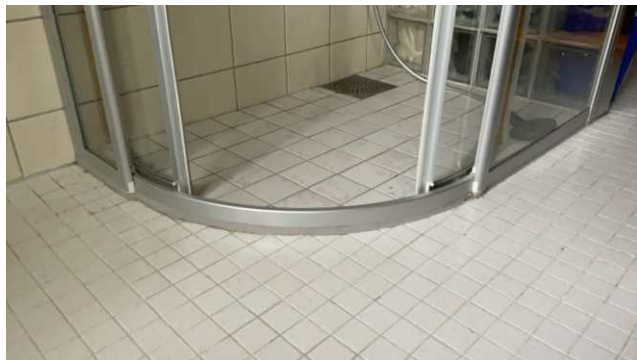
Dusjhjørne med tett bunlist.

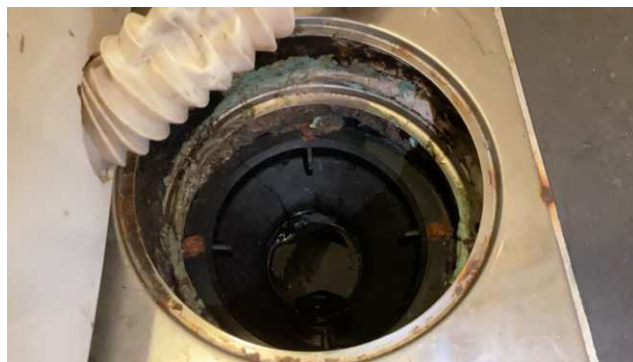
Uten klemring er det økt risiko for at vann kan trenge ned mellom membranen og sluket.

Tettesjiktet rundt sluket er ikke utført fagmessig.

- Andre tiltak:
- Overvåk tilstanden jevnlig. For å få tilstandsgrad 0 eller 1 må slukløsningen skiftes ut og sannsynligvis må også membransjiktet skiftes/utbedres. Det er imidlertid vanskelig å si noe om tidspunktet for når dette er nødvendig.
- Sluket må sjekkes og rengjøres jevnlig.

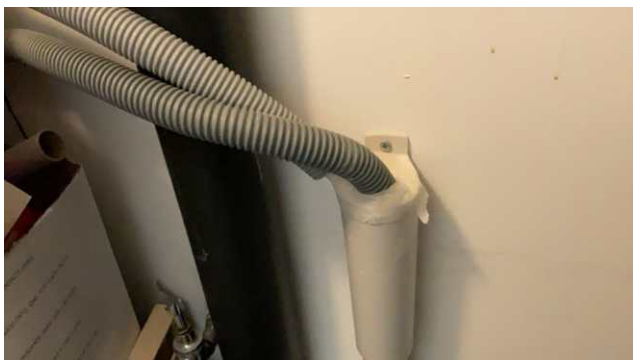
Avtapping fra vaskemaskin.

- Våtrommet må totalrenoveres. Alle forhold med tettesjikt, våtsone, sluk m.m. må dokumenteres.

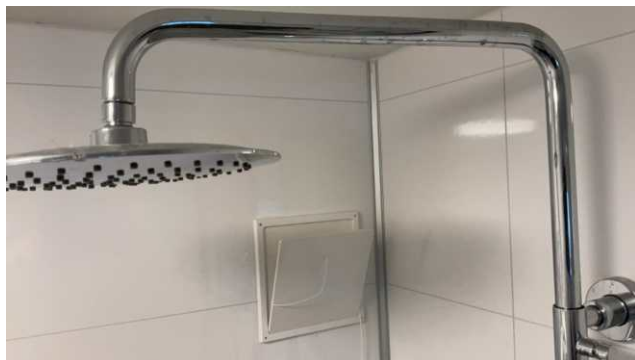
Veggventil med naturlig ventilering.

- Elektrisk avtrekksvifte bør monteres for å lukke avviket.

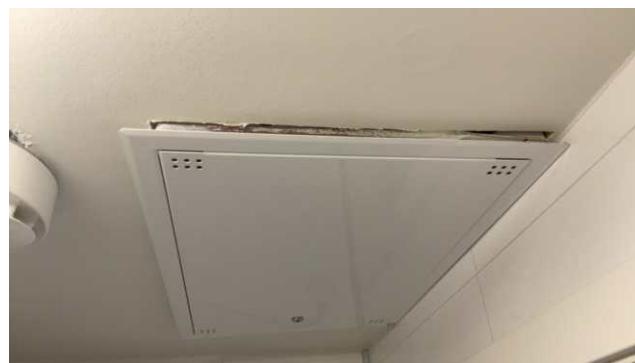
Ufagmessig finish.

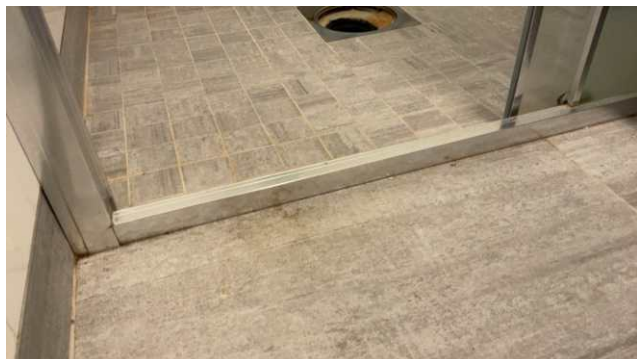
Det er tett bunnlister på dusjhjørnet. Eventuelt lekkasjevann i rommet utenfor dusjhjørnet vil derfor ikke renne direkte til sluk. Men høyde på terskel er høyere enn bunnlister på dusjhjørnet. Ukjent utførelse på tettesjikt bak list på terskel.

Tett bunnlist.

- Det bør etableres avrenning inn til sluk for hele våtrommet.

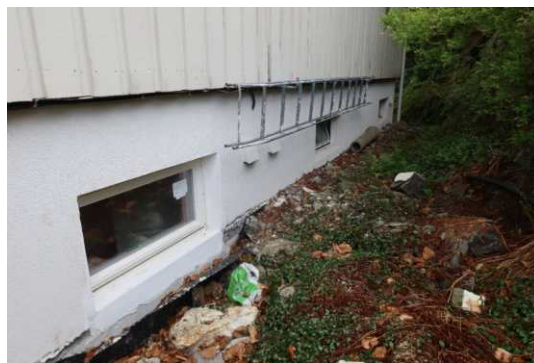
Vorteplast uten klemlist.

Det må monteres klemlist på vorteplast som er synlig over terreng nord.

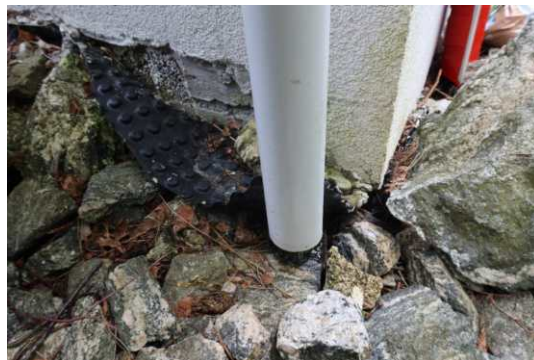
Synlig lettklinkermur.

Noe overflatebehandling må påregnes.

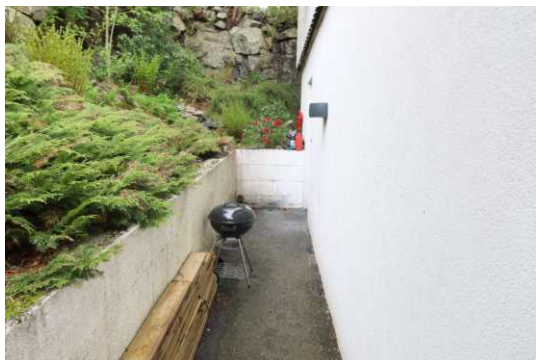
Malt lettklinker forstøtningsmur på vestsiden frem til ytterdør leilighet.

- Rekkverk/annen sikring på forstøtningsmur må settes opp/utbedres.

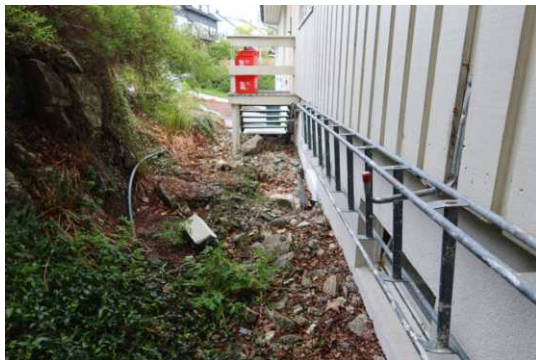
Fall ut fra bygningen skal være minimum 1:50 i en avstand på minst 3 meter fra husmur.

- Det må foretas tiltak for å lukke avviket.
