# Tilstandsrapport

Fritidsbolig

Leirbekkvegen 132, 3864 RAULAND

Befaringsdato: 19.11.2025

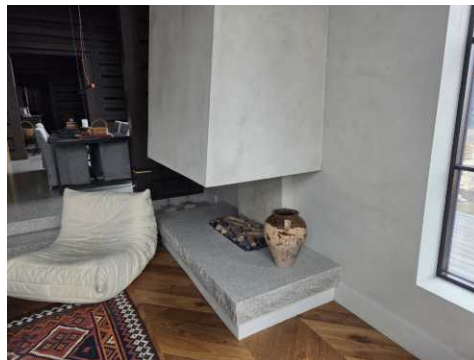
### TG 0 Pipe og ildsted

Det er etablert åpen peis i stue i kleberstein med gass forbrenning. Ildsted har forskriftsmessig avstand til brennbart trevirke.

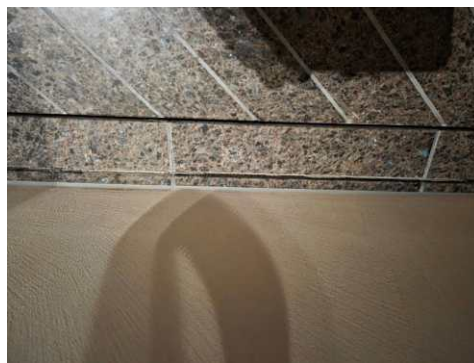
#### TG 1 Sluk, membran og tettesjikt

Bad har etablert smøremembran under fliser med armeringsduk. Synlig membran i sluk og sluk mansjett. Sluk består av slukrist langs vegg i dusjnise.

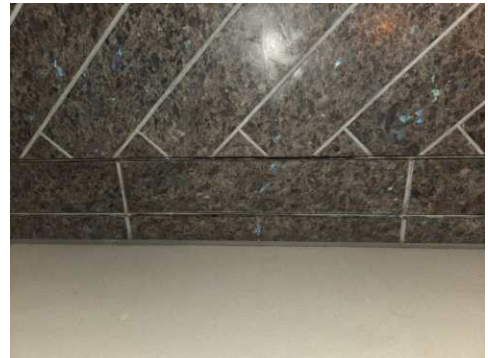
### TG 1 Sluk, membran og tettesjikt

Bad har etablert smøremembran under fliser. Synlig membran i sluk og sluk mansjett. Sluk består av slukrist i stål langs vegg i dusjnise.

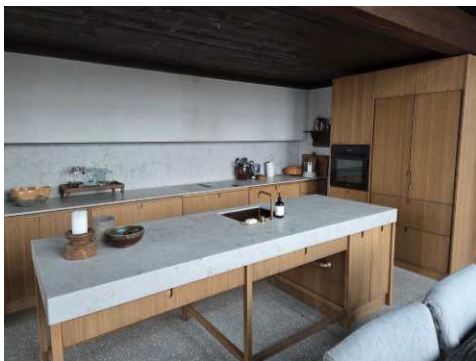
### TG 1 Overflater og innredning

Kjøkken innredning type Ask og Eng as med kjøkkenøy. Skrog i heltre bambus. Dør og skuffronter i heltre bambus. Benkeplate i kalkstein og granitt. Overflater behandlet med hard voks olje. Kjøkkeninnredning fremstår uten merknader.

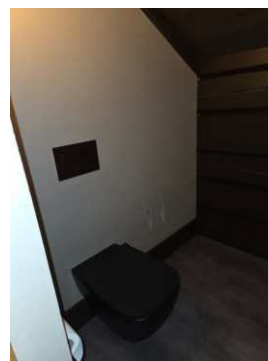
### TG 1 Overflater og konstruksjon

Toalettrom i 2.etasje har etablert veggmontert toalett og innredning med heldekkende servant på vegg. Malt vegger i mikrosement og malt laft på veggflater. Ventilasjon består av el-ventil i vegg.

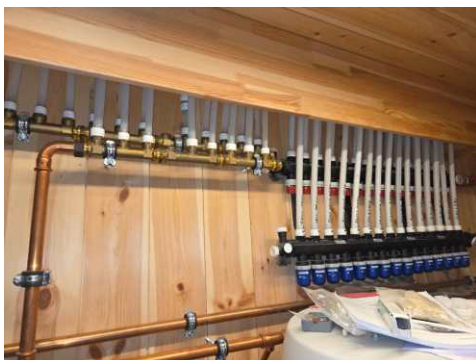
## TG 1 Vannbåren varme

Fritidsboligen har etablert vannbåren varme i de fleste gulvflater. Grunn boret brønn med grunnvann til oppvarming (vann til vann anlegg). Anlegget er kun visuelt kontrollert. Ikke funksjonstestet på grunn av manglende kompetanse.
