**HØLLEHEIVEIEN 8 A**

# Tilstandsrapport

📍 Hølleheiveien 8 A, 4640 SØGNE

# gnr. 423, bnr. 215

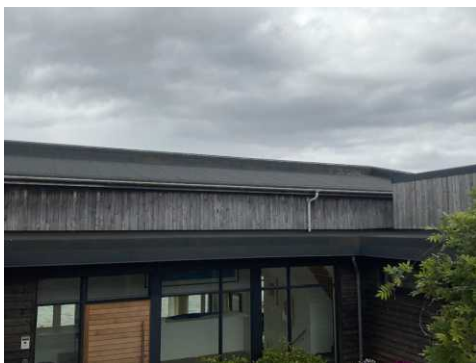
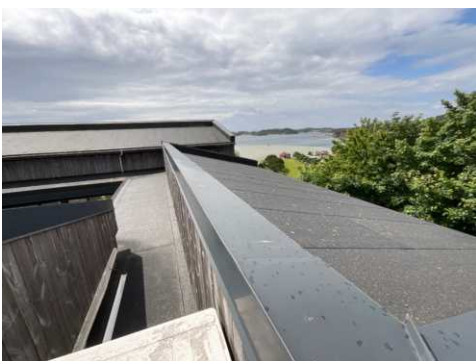
Takflater er tekket med sveise-papp fra byggetid, en mindre del ble skiftet ut i 2024 grunnet lekkasje rundt lyftelyre. Ingen synlige tegn til svikt. Taket er innsisert fra bakkenivå.

Tak

Tak.

- Overvåk tilstanden jevnlig. For å få tilstandsgrad 0 eller 1 må tekingen skiftes ut, men tidspunktet for når dette er nødvendig er vanskelig å si noe om.

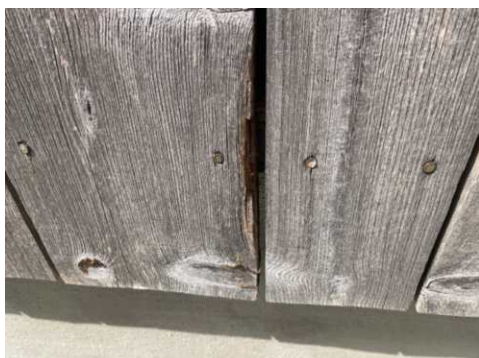
Det er funnet en mindre råteskade i kledning i trapp ned til inngang. Det er benyttet vanlige galvaniserte spiker med antydning til rust.

Det er funnet en mindre råteskade.

Bord med råteskader bør skiftes ut. Det har i senere tid vist seg at syrefaste spiker er å anbefale på fasader nærme sjøen. Det er ikke tegn til nevneverdig skade eller svekkelse på spiker, overvåk situasjonen og se etter endringer i årene som kommer. Utbedring kan bli nødvendig på sikt.

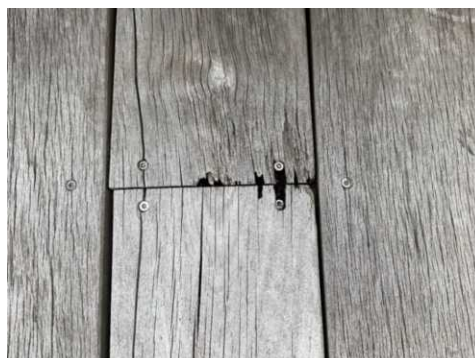
Det er flere mindre råteskader i terrassedekket.

En av flere råteskader i terrassedekket.

Bord med råteskade bør skiftes ut.

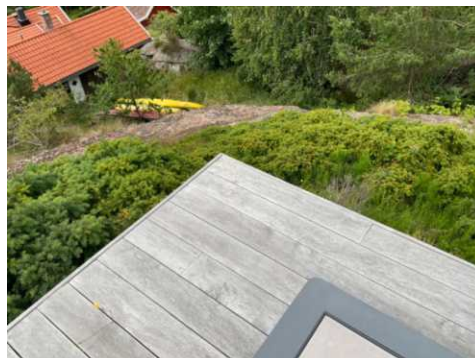
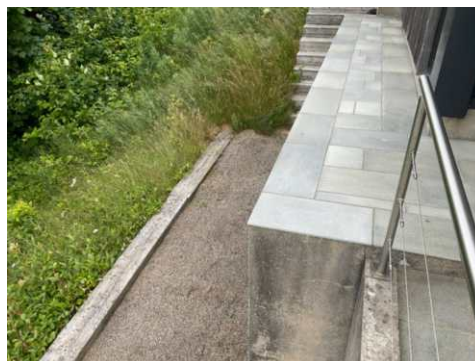
Manglende rekkverk.

Rekkverk bør monteres der hvor fallhøyde er over 0,5m. Fare for personskaade.

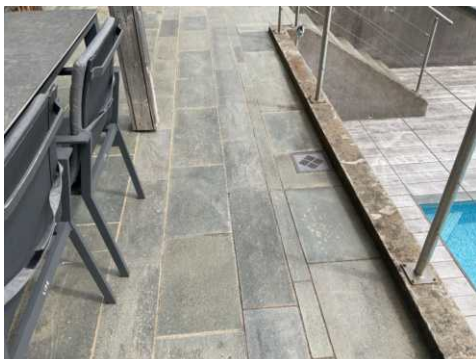
Bom/hulrom under flere utvendige fliser.

Det er ikke behov for utbedring på nåværende tidspunkt, men tilstanden kan forverre seg med tiden.

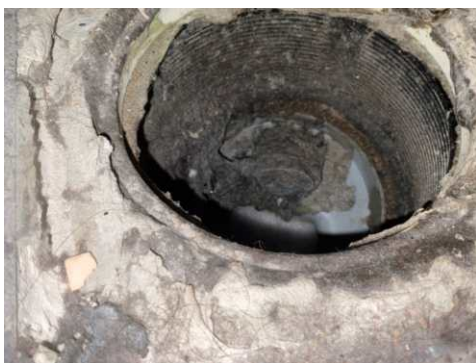
Sluk.

- Det er påvist at høydeforskjell fra topp slukrist til gulv/synlig topp membran ved dørterkel er mindre enn 25 mm.
- Det er påvist at noen fliser har bom (hulrom under).
- Det er påvist avvik i fallforhold til sluk i forhold til krav i forskrift på byggetidspunktet.

- Andre tiltak:
- Selv om bom eller hullid ikke alltid er et umiddelbart problem, bør det overvåkes nøye før eventuell utvikling i sprekker i flisfuger e.l. oppstår. Dette må en foreta tiltak for, for å begrense utviklingen.

Det bør lages avgrensing for lekkasjevann ved dør slik at lekkasjevann ikke kan renne ut og lage skade på tilstøtende rom.

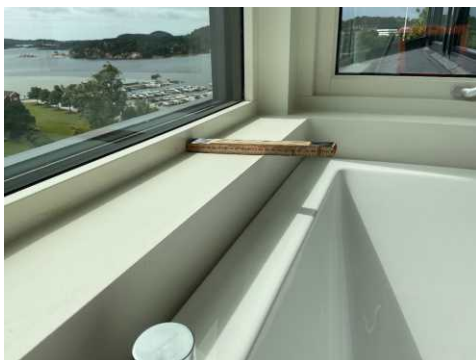
- Det er vindu/dør med ikke fuktbestandige materialer i våtsonen (ved vask, dusj, badekar, osv.), løsningen eller byggematerialet er uegnet.
- Det er avvik:

Karmer i våtzone har fall feil vei.

- Uegnede materialer må fuktbeskyttes/utskiftes.
- Tiltak:

Fall i vinduskarmer bør endres slik at vann ledes bort fra vindu.

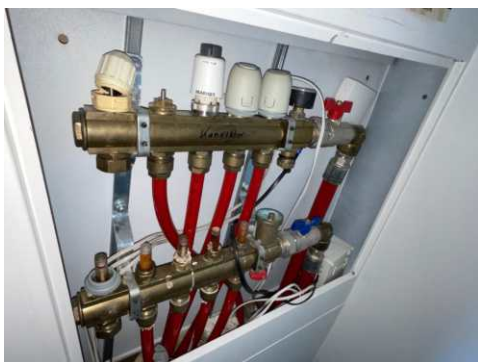
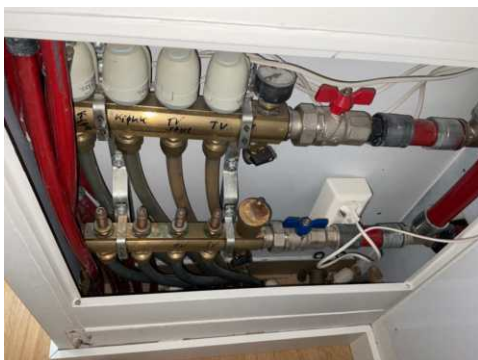
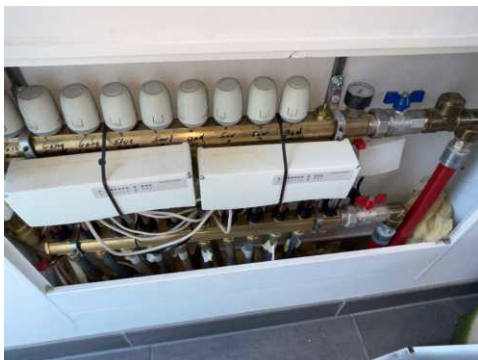
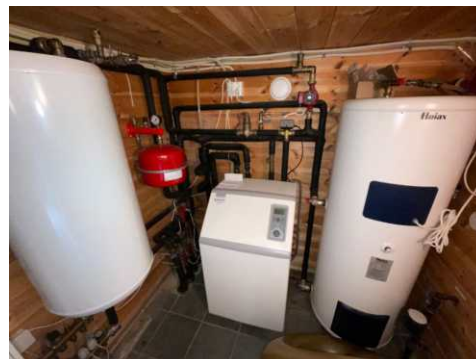
Fordelerskap gulvvarme.

Vannvarmeanlegg.

Det er ikke behov for utbedringer da anlegget fungerer normalt i dag, men vær oppmerksom på at skader plutselig kan oppstå på eldre anlegg.

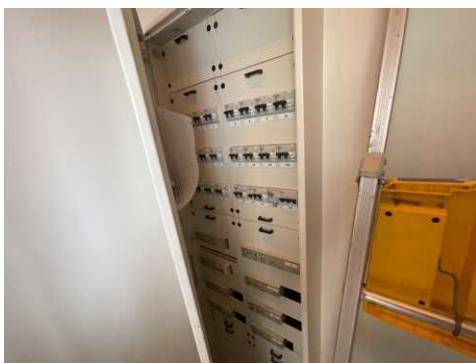
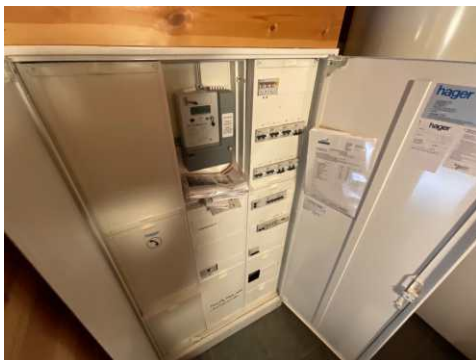
**Ja** El-anlegg er av noe alder og det mangler dokumentasjon. En utvidet kontroll er derfor anbefalt.

Sikringsskap.

Sikringsskap i garasje
