# Tilstandsrapport

📍 Oscars gate 78 A, 0256 OSLO

# gnr. 213, bnr. 323, snr. 11

Befaringsdato: 07.10.2025

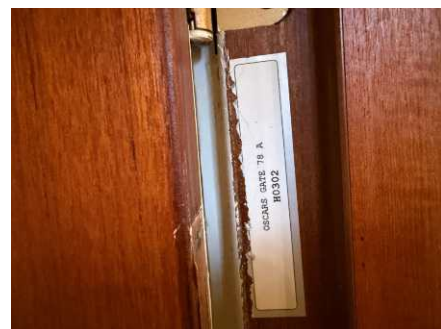
### Vurdering av avvik:

- Det er avvik:

Ingen umiddelbare kostnader, men det bør påregnes utskiftninger på sikt.

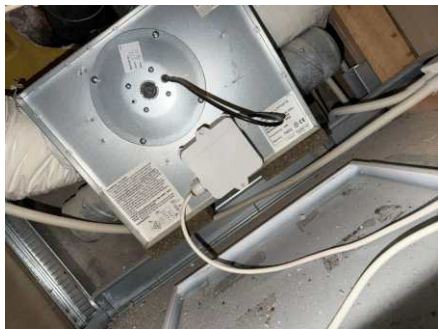
## Vurdering av avvik:

- Det er avvik:

Konsekvens: Redusert effekt.
