**KVANNESVEIEN 36**

# Tilstandsrapport

Enebolig

Kvannesveien 36, 4770

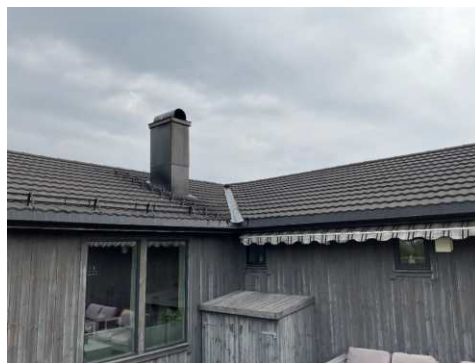
### TG 2 Nedløp og beslag

Stål takrenner og nedløp. Pipe helbeslått.

- Det er ikke krav om utbedring av snøfangere opp til dagens krav.

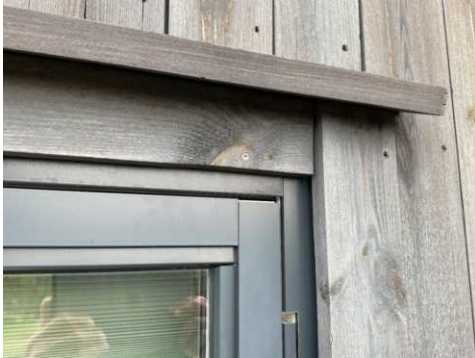
Enkelte vinduer har løse belistningsbord på siden av vinduer.

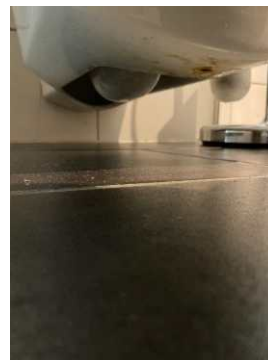
- Det er ikke påvist tilfredsstillende løsning for å synliggjøre lekkasje fra innebygget sistene.

- Uten dreneringsløsning/lekkasjesikring kan lekkasjer pågå over lang tid uten å bli oppdaget. Dette kan føre til omfattende fuktskader i omkringliggende byggematerialer.

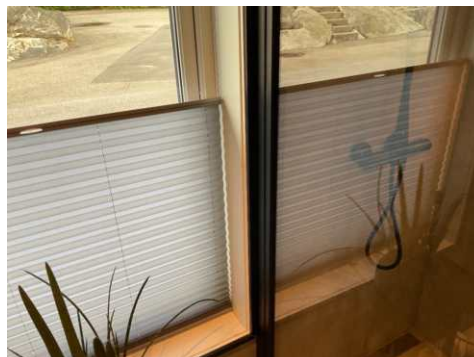
### TG 2 Overflater vegger og himling

- Det er vindu/dør med ikke fuktbestandige materialer i våtsonen (ved vask, dusj, badekar, osv.), løsningen eller byggematerialet er uegnet.

Dusjvegg er montert.

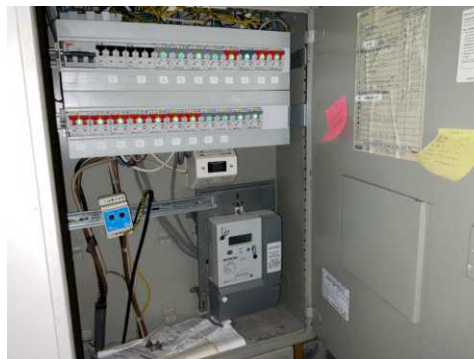
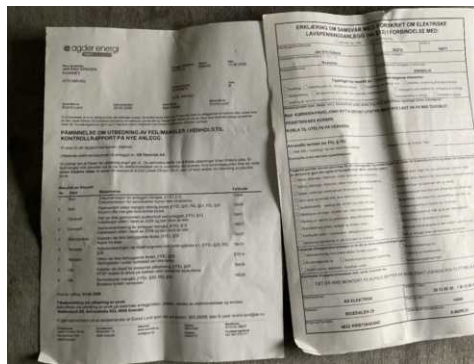
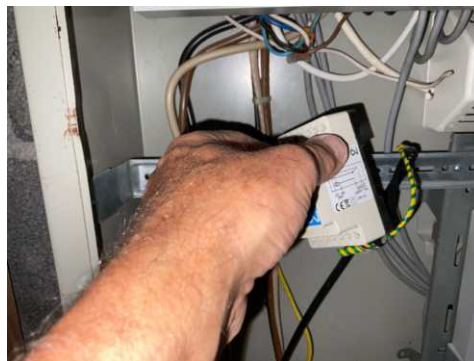
## TG 3 Elektrisk anlegg

**Ja** Det er en kontroll som er foretatt av el. tilsynet i 2009. Her er det avvik som ser ut til å være utbedret. Ut over dette er det ikke noe mer dokumentasjon i sikringsskapet når det gjelder kontroll og samsvarserklæringer.
